# Tilstandsrapport

Nikkelveien 18 , 4313 SANDNES

Befaringsdato: 09.03.2026

Oppdragsnr.: 21396-1051

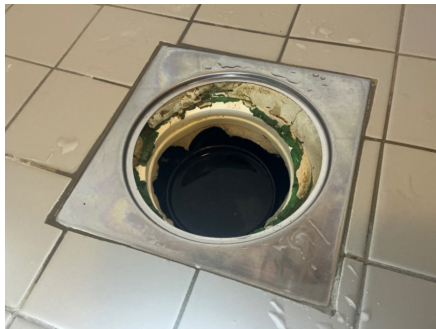
## ! TG 2 Sluk, membran og tettesjikt

- Mer enn halvparten av forventet brukstid er passert på membranløsningen.

Sluk er lett tilgjengelig for kontroll/rengjøring. Plastsluk i dusjonen med klemring og vannlås. Ikke registrert avvik basert på visuell kontroll. Membranen ligger skjult i konstruksjonen og kan ikke kontrolleres på samme måte som synlige bygningsdeler. Tilstanden til membranen vurderes etter alder og forventet gjenstående levetid. Membran på lettvegg, en forventet tid for utskifting på Kort/middels/lang - 10/15/20 år. Gulv i våt-rom med keramiske fliser direkte på membran en forventet tid for utskifting på: Kort/middels/lang - 10/20/30 år.

- Andre tiltak:
- Overvåk tilstanden jevnlig. For å få tilstandsgrad 0 eller 1 må tettesjiktet skiftes ut, men tidspunktet for når dette er nødvendig er vanskelig å si noe om.

Det anbefales regelmessig rengjøring av sluk for å forhindre at vannstand stiger opp til klemring.

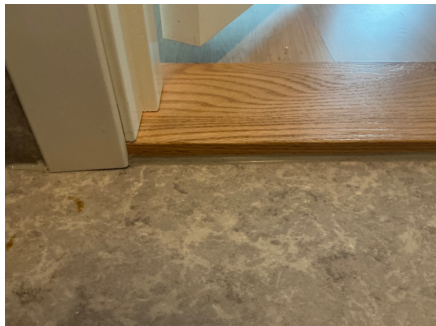
Høydeforskjell fra topp sluk-rist til- gulv ved terskel er målt til 14 mm.  
Høydeforskjell fra topp sluk-rist til silicon- fuge ved terskel er målt til 16 mm.

- Det er påvist at høydeforskjell fra topp slukrist til gulv/synlig topp membran ved dørterskel er mindre enn 25 mm.

Til tross for avviket i fall/høydeforskjell til sluk, vil gulvet fortsatt kunne lede vann mot sluket, men med redusert effektivitet. Dette kan potensielt øke risikoen for vannansamling i enkelte områder av vaskerommet.

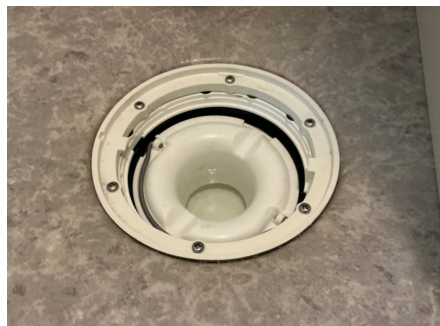
Belegg/membran er tilsluttet sluk med klemring.

- Mer enn halvparten av forventet brukstid er passert på membranløsningen.

Våtroms-belegg en forventet tid for utskifting på: Kort/middels/lang - 10/20/30 år.  
Det gjøres oppmerksom på at belegg/membran likevel kan fungere i lang tid fremover.

Det anbefales regelmessig rengjøring av sluk for å forhindre at vannstand stiger opp til klemring.

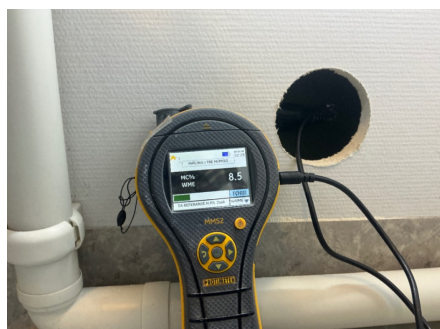
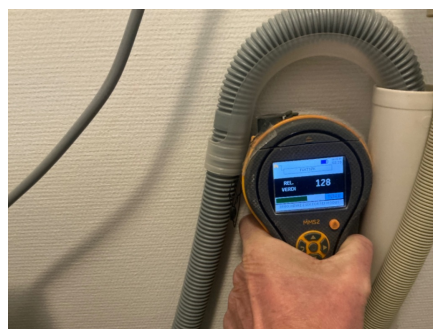
Hull-taking er foretatt i (vaskerom) ved vaskemaskin uten å påvise avvik.

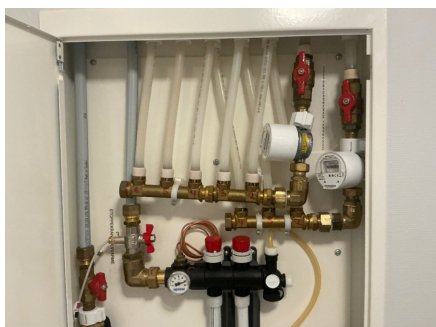
Rør i rør skap er plassert i vaskerom.  
Avløp med utkast i vegg. Avløp er ikke funksjons-testet.

Vannrør er skjult i konstruksjon og er ikke tilgjengelig for kontroll.  
Det registreres normalt vanntrykk og god avrenning fra vannkran.  
Det gjøres oppmerksom på at vanntrykk og avrenning kun er visuelt undersøkt og ikke trykk-testet.  
Hovedstoppekran er plassert i rør i rør skap.  
Hovedstoppekran fungerer som tiltenkt.

- Mer enn halvparten av forventet brukstid er passert på innvendige vannledninger.

- Det er ikke behov for utbedringstiltak siden anlegget fungerer i dag, men ut ifra alder kan skader plutselig oppstå på eldre anlegg.
- Andre tiltak:

På generelt grunnlag anbefales det å etablere eller montere automatisk stoppeventil på vannledninger.
