# Tilstandsrapport

Enebolig

Lunden 2, 4580 LYNGDAL

Befaringsdato: 09.04.2025

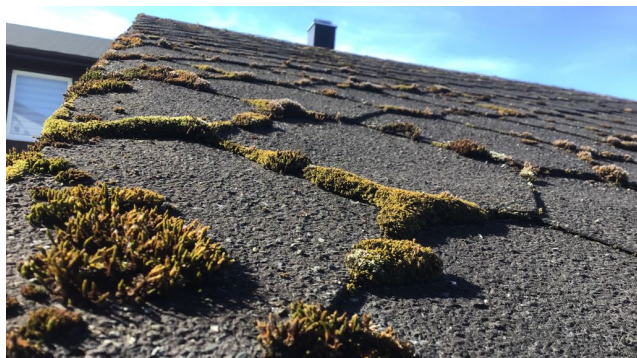
- Overvåk tilstanden jevnlig. For å få tilstandsgrad 0 eller 1 må tekkingen skiftes ut, men tidspunktet for når dette er nødvendig er vanskelig å si noe om.

-Stedvis noe mose på overflate. Anbefales fjernet da det kan forringe levetid på taktekkingen.

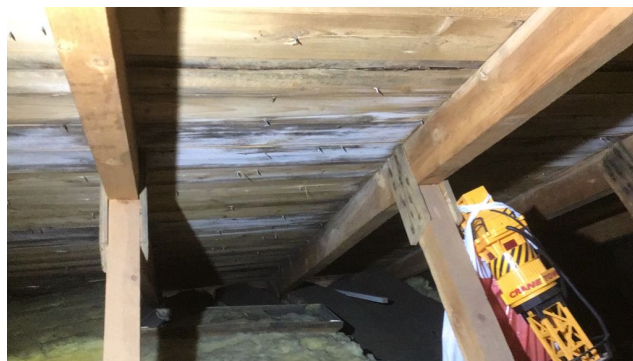
### TG 2 Takkonstruksjon/Loft

- Undertaket er misfarget.
- Det er påvist fuktskjolder i undertak
- Ved inspeksjon på kryploft er det ikke registrert ventiler i gavler for utlufting.

- Andre tiltak:
- Det må gjøres nærmere undersøkelser.
- Det anbefales å etablere minst en ventil i hver gavl vegg for sirkulasjon av luft på kryploft.

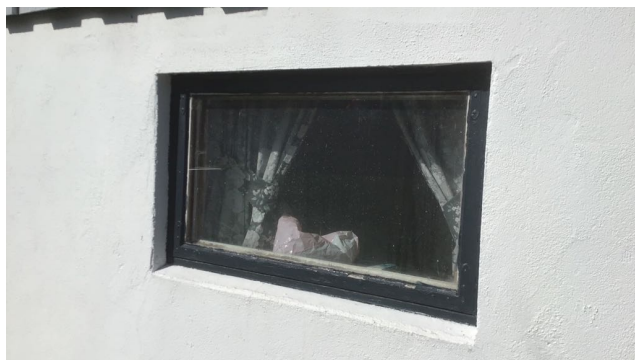
-Vinduer har varierende tilstand. Generelt fremstår eldre vinduer med noe alderstegn og værslitasje og har vedlikeholdsbehov, gjelder eldre vinduer.  
-På kjellervinduer i mur er det ikke sålebeslag under vinduer.  
Dette kan påføre vinduene store fukt belastninger ved opptrekk av fukt via mur, som videre kan medføre fuktskader på vinduskarmer

Kjellervindu

-Det må påregnes noe vedlikehold på eldre vinduer  
-Det bør foretas lokal utbedring på vinduer i mur.

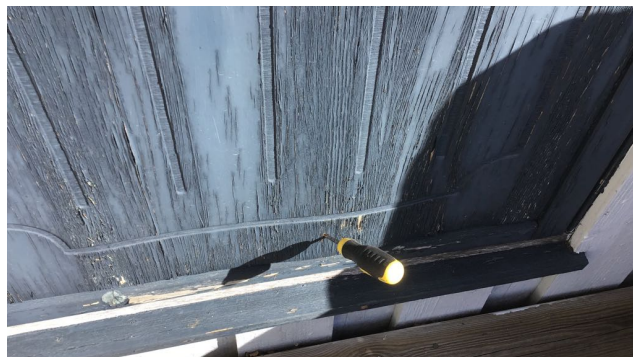
Fukt svelling utvendig badedør i kjeller og balkongdør i fra stue nede med værslitasje utvendig og sprekker i treverket.

Fukt svelling i nedkant balkongdør i fra stue

Det må påregnes tiltak på badedør i kjeller og balkongdør i stue nede  
Ellers normalt vedlikehold

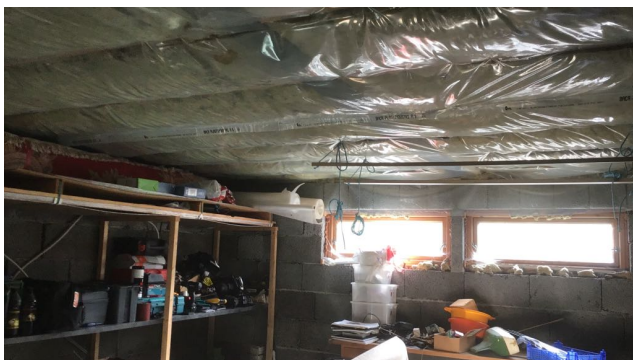
Uferdig rom i kjelleren

Ferdigstillelse av kjellerrom

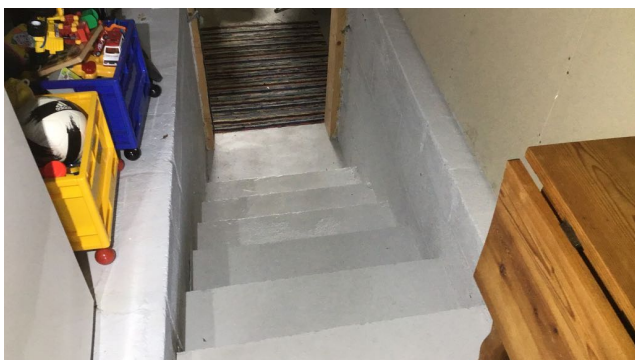
Kjellertrapp

Rekkverkshøyde må endres for å tilfredsstille krav på byggemeldingstidspunktet på trapp mellom kjeller og 1 etg  
Åpninger er såpass store at det ut ifra sikkerhetsmessige forhold anbefales å lage mindre åpninger på trapp mellom 1 etg og kjeller.  
Håndløper må monteres på vegg for å tilfredsstille krav på byggetidspunktet på betong trapp i kjelleren og trapp mellom 1 etg og kjeller

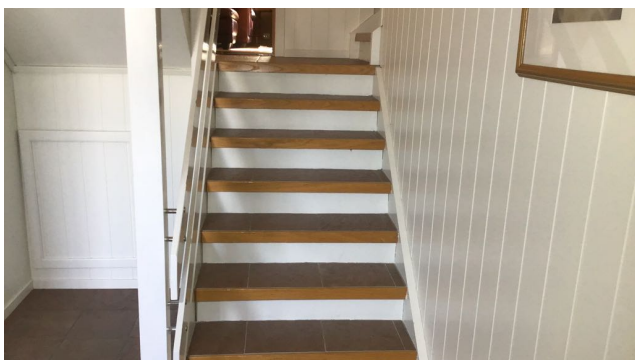
Trapp mellom 1 etg og kjeller

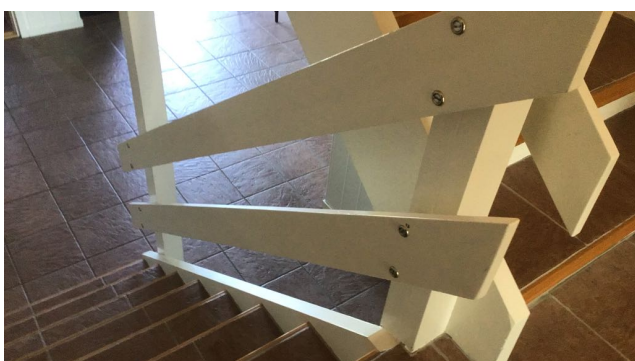
Trapp mellom 1 etg og kjeller

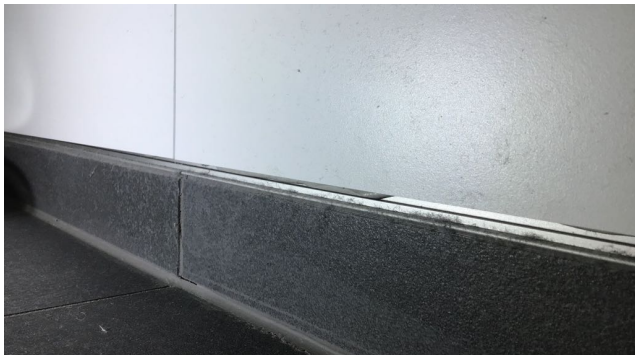
Våtromsplater har mangelfull fuging i underkant

Det bør foretas lokal utbedring.

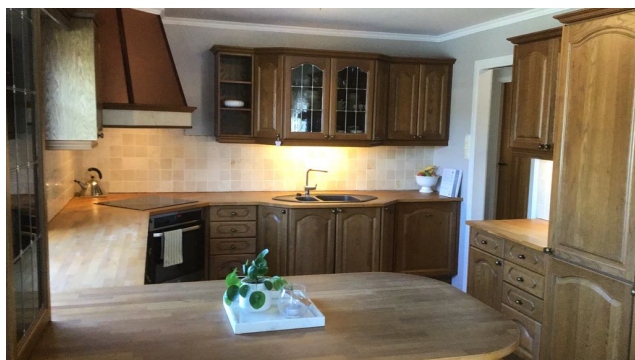
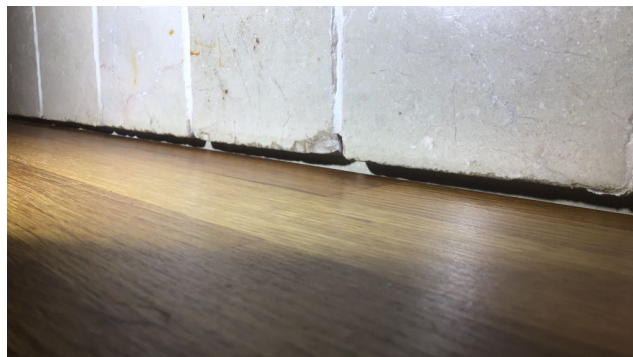
Utett fuge mellom kjøkkenbenk og fliser

Lokalt tiltak bør gjøres

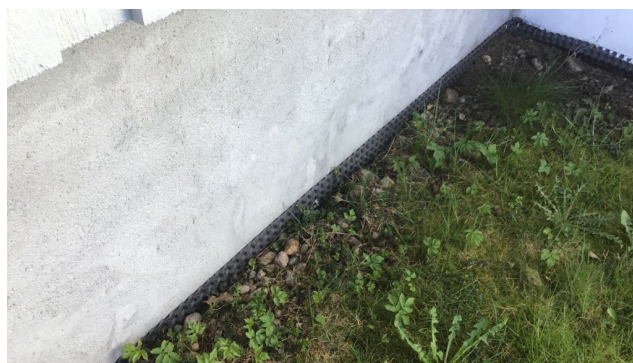
### TG 2 Fuktsikring og drenering

**!** **Tomteforhold > Fuktsikring og drenering** [Gå til side](#)  
Det er avvik:  
Det mangler klemlist på toppen av knotteplast rundt grunnmur

Klemlist må monteres

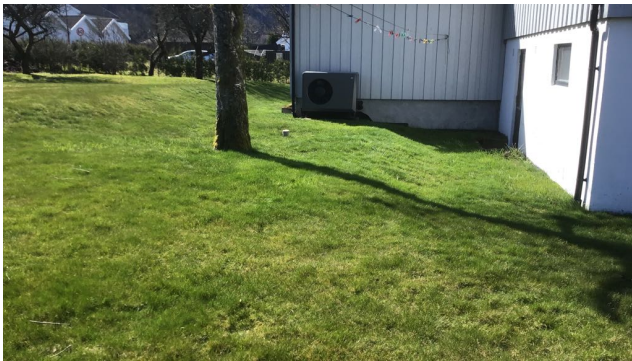
**!** **Tomteforhold > Terrengforhold** [Gå til side](#)  
Det er avvik:  
Det er ikke optimale terrengforhold rundt boligen. Man ønsker ideelt sett fall på terreng bort fra bolig slik at regnvann, snøsmelting dreneres bort. Man må anta at dette har fungert på et vis i disse årene da det ikke er opplyst om vesentlige forhold, men terreng kunne vært bedre tilrettelagt

Det anbefaler å etablere fall bort fra grunnmuren alle steder rundt huset.

Generelt anbefales fall på terreng i fra boliger på min. 1:50 og min. 3 m ut i fra grunnmurer for å redusere fuktpåkjenning på grunnmuren.
