Tilstandsrapport

📍 Urdholmen 1 , 6570 SMØLA

gnr. 38, bnr. 2

Befaringsdato: 25.03.2026

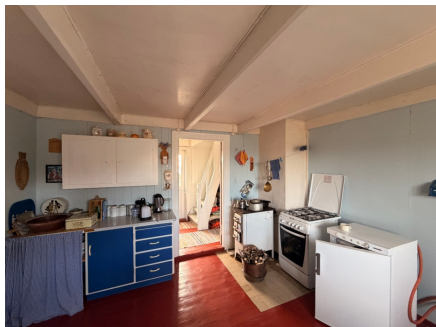
Manglende innlagt strøm og vann gir vesentlig redusert funksjon og bruksmulighet sammenlignet med dagens kjøkkenstandard. Eldre innredning, ukjent tilstand på avløp/utløp, gasskomfyr og ildsted kan gi risiko for lekkasje, brannfare, redusert brukssikkerhet og behov for omfattende oppgraderinger.

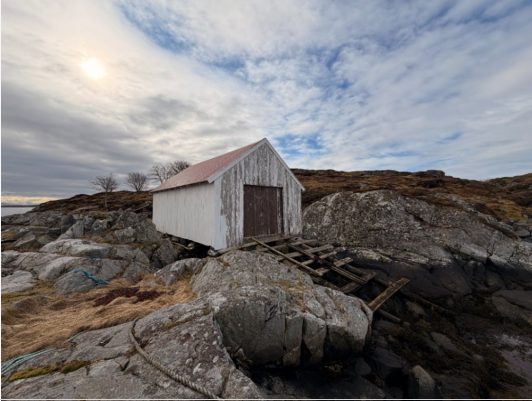
Naust

Modernisering Det er opplyst om bytte av kledning på én vegg og enkelte bord på vegg mot huset, utført sommeren 2022/2023. Arbeidet er opplyst som ufaglært arbeid.
