# Tilstandsrapport

📍 Kjærneslagen 3 A, 1580 RYGGE

# gnr. 101, bnr. 4

Oppdragsnr.: 22602-1013

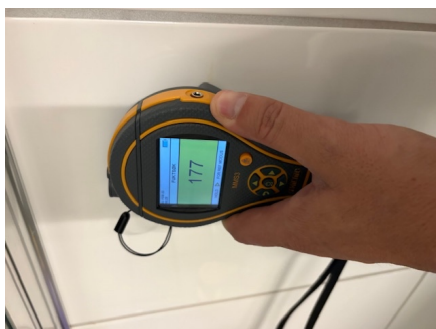
Det ble rutinemessig søkt etter fukt i dusjonens vegger med fuktindikator (Protimeter MMS3) på befaringen, og det var ingen indikasjoner på fukt.

Fuktsøk gir kun en indikasjon og må ikke oppfattes som en garanti for baderommet.
