# Tilstandsrapport

Enebolig

Ulvekula 10, 3750 DRANGEDAL

Befaringsdato: 22.04.2024

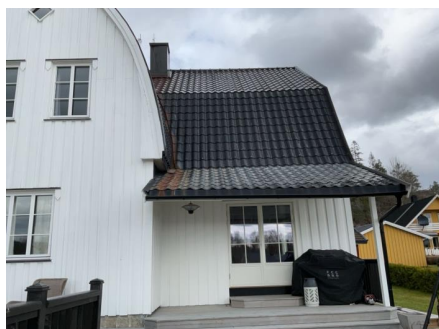
### Taktekking

Taket er tekket med takplater, med taksteinprofil.

- Mer enn halvparten av forventet brukstid er passert på taktekingen.

- Overvåk tilstanden jevnlig. For å få tilstandsgrad 0 eller 1 må tekingen skiftes ut, men tidspunktet for når dette er nødvendig er vanskelig å si noe om.

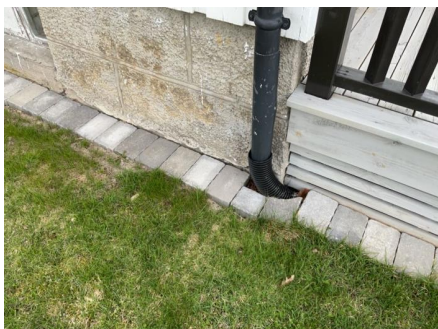
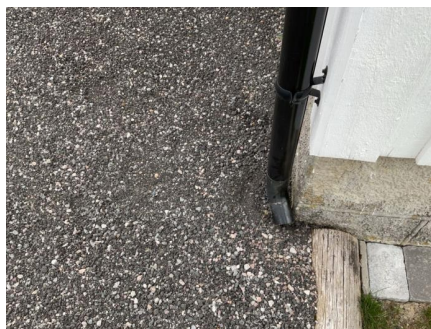
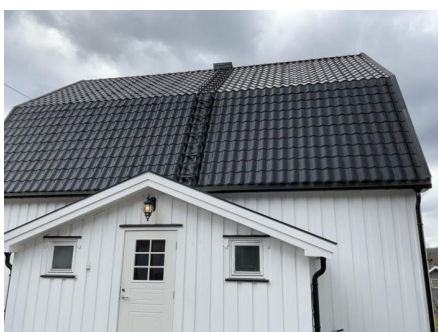
### Nedløp og beslag

Takrenner og nedløp av plastbelagt stål.

- Det mangler snøfangere på hele eller deler av taket, men det var ikke krav om dette på byggemeldingstidspunktet.
- Det er ikke tilfredsstillende bortledning av vann fra taknedløp ved grunnmur.

Nedløpsrør er stedvis deformert, antatt som følge av frostsprengning.

- Det er ikke krav om utbedring opp til dagens krav.
- Det bør lages system for bortledning av vann fra taknedløp ved grunnmur.

Takrenner og nedløp bør på sikt, skiftes. Det vil være naturlig å gjøre dette i forbindelse med skifte av taktekingen.

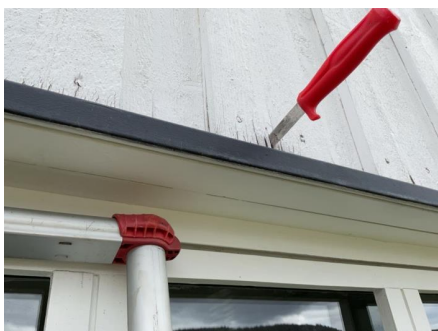
## Veggkonstruksjon

Yttervegger i trekonstruksjon med trekledning.

- Det er påvist spredte råteskader i bordkledningen.
- Det er ingen eller liten lufting i nedre kant av kledning mot grunnmur.

Kledningen bør males/beises. Bord med råte bør skiftes.

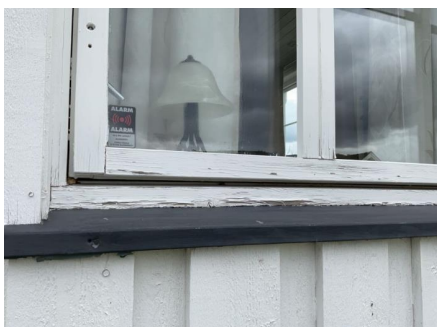
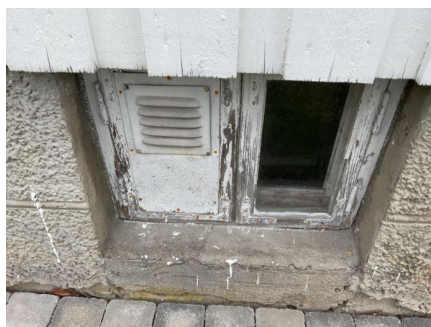
## ! TG 2 Vinduer

Det er eldre vinduer med isolerglass, samt kjellervinduer med enkle glass og varevinduer.

- Karmene i vinduer er slitte og det er sprekker i trevirket.

- Det må påregnes noe vedlikehold og at enkelte vinduer må skiftes ut.

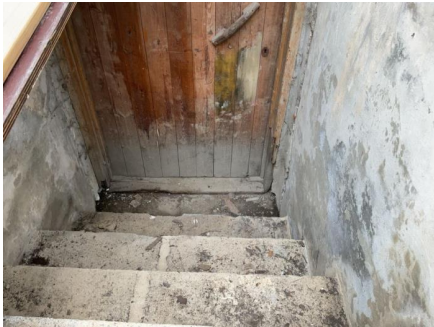
## Dører - 2

Det er en gammel kjellerdør.

- Det er påvist dør(er) med fukt/råteskader.

- Døren(e) står foran utskiftning.

Kostnadsestimat: 10 000 - 50 000

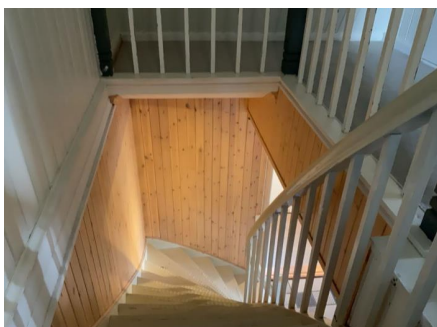
## ! TG 2 Innvendige trapper

Boligen har malt tretrapp.

- Håndløper bør monteres, men det var ikke krav på byggetidspunktet.
- Det er ikke krav om utbedring av rekkverkshøyder opp til dagens krav.
- Det er ikke krav om utbedring av åpninger opp til dagens krav.

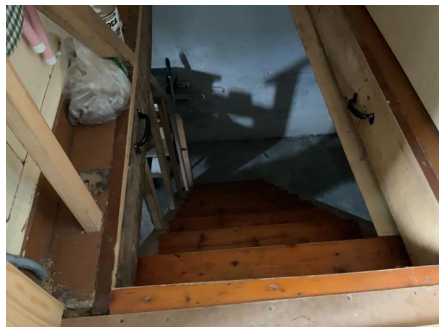
## ! TG 3 Kjellertrapp

Det er kjellertrapp av tre.

- Det er ikke krav om utbedring av åpninger opp til dagens krav.
- Rekkverk må monteres for å lukke avviket.

Kostnadsoverslaget forutsetter et enkelt rekkverk.

**Kostnadsestimat: Under 10 000**
