Tilstandsrapport

Del av tomannsbolig

Vanglivegen 22 B, 2322 RIDABU

Rapportdato: 23.05.2024

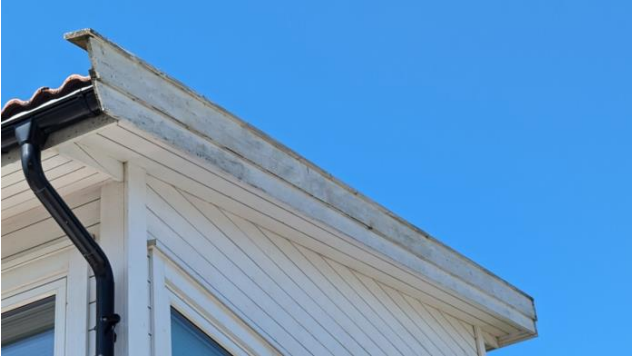
Renner, nedløp og vindskibord

Det er påvist deformasjon/frostspreg i minst ett taknedløp. Vindskibordene fremstår med vedlikeholdsmangler.

Taknedløp med avvik må utbedres/skiftes for å hindre fuktpåkjenning og skader på bolig/ytterkledning.

Vedlikehold av vindskibord bør påregnes.

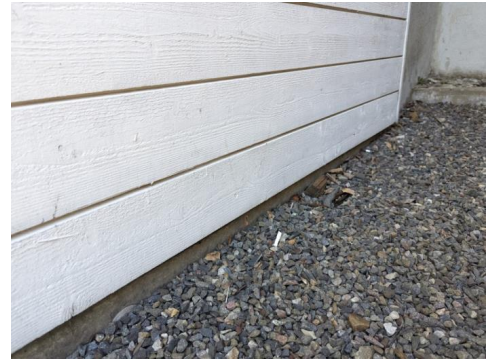
Lav klaring til terreng

Anbefalt avstand mellom kledning og terreng er min 15cm for å hindre fuktopptrekk. Forholdet anbefales utbedret, men må ses utifra dagens tilstand og behov.

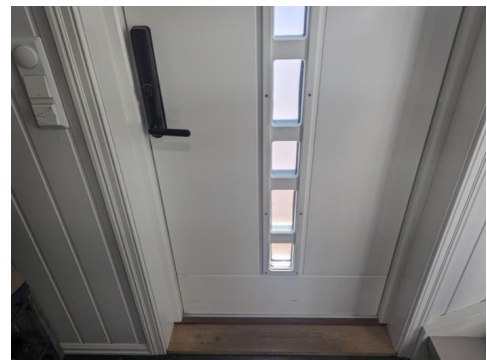
Ytterdør er utett mot karm pga skjevhet i dørblad og/eller avvik i tettelst.

Utettheter i ytterdør medfører økt trekk og varmetap. Justeringer/utbedringer må påregnes. Det må påregnes utbedringer/tiltak på terrassedøren.

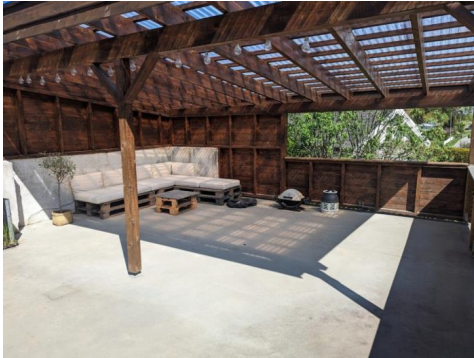
Takterrasse

Det er påvist sprekker i støttemur mot terreng som skyldes jordtrykk. Rekkverket er for lavt i forhold til dagens krav.

Utbedringer må påregnes.

Dagens krav tilsier en minimumshøyde på rekkverk på 1meter (gjelder for veranda/balkonger opptil 10meter over terreng). Tiltak må ses utifra behov.

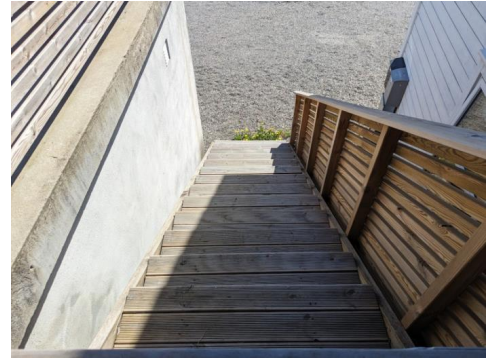
Utvendig trapp

Dagens krav tilsier at kjellertrapp / utvendig trapp skal ha 2-sidig rekkverk/håndløper langs trappeløp.

Montering av håndløper/rekkverk anbefales utført for økt sikkerhet ved bruk.

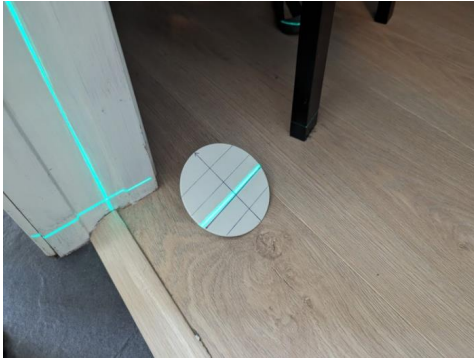
Det er kontrollert skjevhet/retningsavvik i to rom i hver etasje. Avviket er på det meste målt til maksimalt 10 mm gjennom hele rommene og er innenfor kravene til tilstandsgrad 1 (TG1) iht NS3600.

Måling av skjevhet/retningsavvik på gulv i soverom

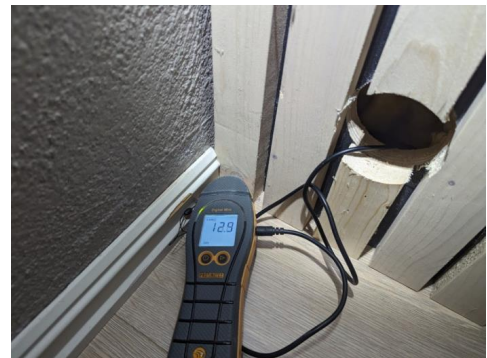
Fuktmåling i vegg

Hulltaking er foretatt i utført vegg uten å påvise unormale forhold (fuktprosent i bunnsvill ble målt under 12.9 vekt-%)

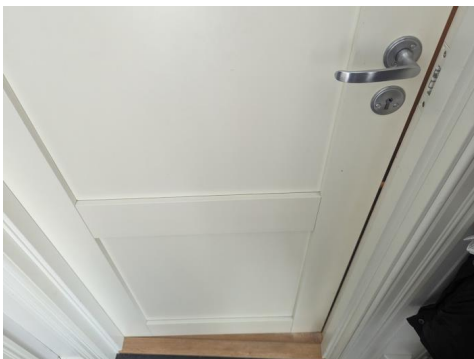
Innerdør

Det er registrert at enkelte dører har treghet mot karm/terskel.
Dørblad til bad har noe lamineringsskade

Enkelte dører trenger utbedring/justering

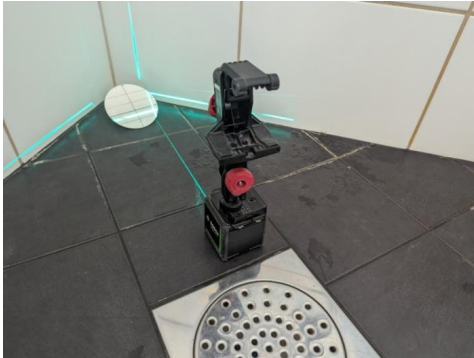
- Det er mulighet for at det kan forekomme vannlekkasje på våtrommet hvor vann ikke vil gå til sluk.
- Det er påvist avvik i fallforhold til sluk i forhold til krav i forskrift på byggetidspunktet.

Måling av fallforhold på gulv

Tiltak knyttet til fallforhold er ikke kritisk i brukssituasjonen, men medfører økt risiko for fukt- og følgeskader i en lekkasjesituasjon. Fallforholdene må utbedres ved rehabilitering av badet.

Installering av tett dusjkabinett anbefales.

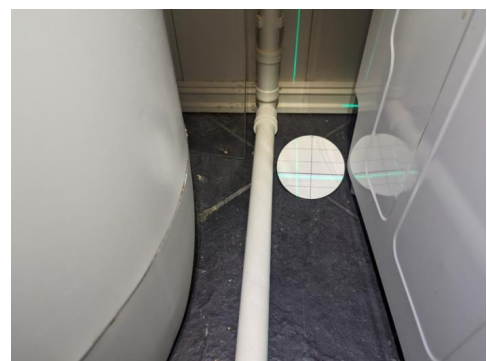
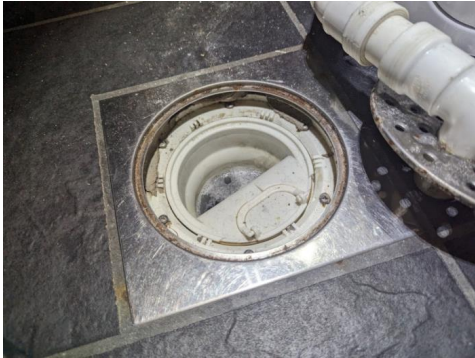
- Det mangler membran/tettesjikt på vegger og overgang vegg/gulv.
- Ventilasjonen er ikke tilstrekkelig med dagens tilstand.
- Avvik i fallforhold i gulv mot sluk

Måling av fallforhold

Rommet fungerer til dagens bruk med vaskemaskin, men det er risiko knyttet til varig bruk og lekkasjesituasjon.
Det bør gjøres tiltak for å oppgradere rommet til godkjent våtrom.

Kostnadsestimat: 50 000 - 100 000

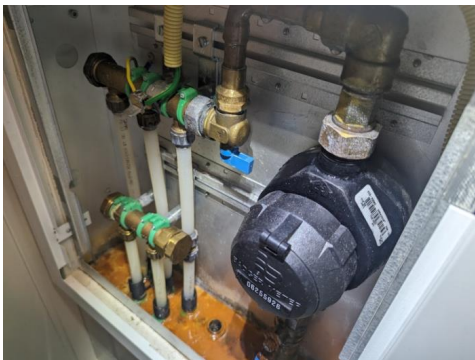
Fordelerskap for rør-i-rør

Noe synlig irr/rustdannelse som følge av forholdet.

Irr/korrosjon bidrar til å forkorte rørdelenes levetid. Det anbefales en gjennomgang av fagpersonell.

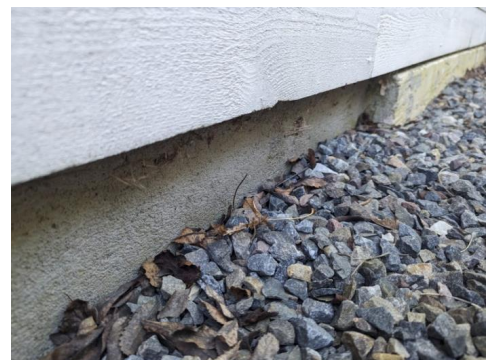
Grunnmur over terreng

- Utvendig tetting/fuktsikring av grunnmuren er avsluttet under utvendig terreng.

Nærmere undersøkelser anbefales.
