# Tilstandsrapport

Enebolig

Vaksdalsvegen 565, 5725 VAKSDAL

Befaringsdato: 26.02.2024

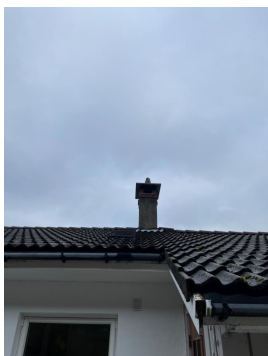
### ! TG 2 Nedløp og beslag

Renner og nedløp med ukjent alder, som er fremstår med noe slitasje.  
Nedløp ført til bakken og til rør i bakken.  
Beslag rundt pipe og luftekanal med tett tildekking og uten synlige skader.

- Det er ikke krav om utbedring opp til dagens krav.

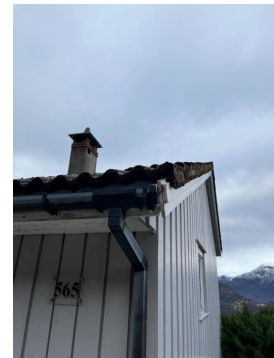
### ! TG 2 Veggkonstruksjon

Det er pusset og malt murkonstruksjon på hoveddel fra byggeår.  
Det er bindingsverk på tilbygget del som er kledd med stående og liggende trekledning.  
Kledning fremstår normalt vedlikeholdt.  
Det er utført stikkprøver i underkant av kledning, rundt vinduer og dører og det er observert noe slitasje i nedre deler.

Vedlikehold må påregnes

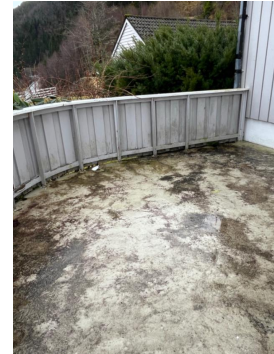
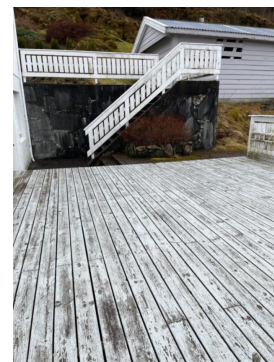
## ! TG 2 Utvendige trapper

Trapper i betong for utvendig tilkomst til underetasje

Det anbefales oppgradering av trapp til terrasse 1 etasje.

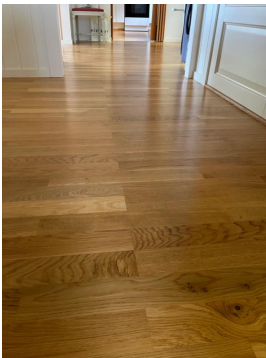
### ! TG 2 Etasjeskille/gulv mot grunn

Gulv mot grunn i betong og etasjeskille i trebjelkelag fra byggeår er kontrollert for horisontalt avvik målt med laser. Resultatet tilfredsstiller ikke dagens krav til avvik.

- Målt høydeforskjell på over 15 mm gjennom hele rommet. Tilstandsgrad 2 gis med bakgrunn i standardens krav til godkjente måleavvik.

Fungerer med dette avvik

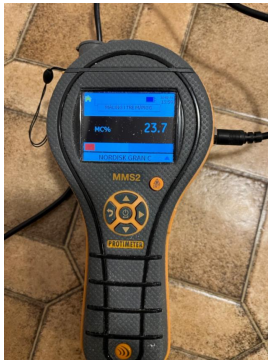
## ! TG 2 Kryp kjeller

Det er tilkomst til krypkjeller via luke i vegg. Den er undersøkt mht ventilering og fuktnivå i synlig treverk.

- Det er begrenset tilgang til hele krypkjelleren.
- Det er ikke tilfredsstillende ventilering av krypkjeller.
- Det er avvik:

Det er målt forhøyede fuktverdier i synlig treverk

Bedre ventilering anbefales.

Må ellers ses i sammenheng med drenering

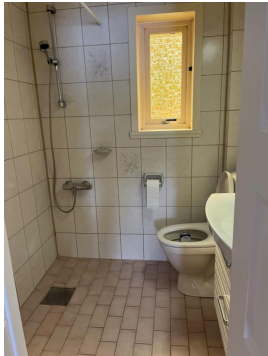
### ! TG 2 Overflater vegger og himling

Vegger og himling er sjekket for sprekker i fuger, bom i fliser og for generell slitasje. Vindu er også sjekket relatert samme.

- Det er påvist at flisfuger har riss/sprekker.
- Det er påvist sprekker i fliser.
- Det er påvist sprekker i fliser.
- Det er vindu/dør med ikke fuktbestandige materialer i våtsonen (ved vask, dusj, badekar, osv.), løsningen eller byggematerialet er uegnet

- Fuger bør skiftes ut.
- Uegnede materialer må fuktbeskyttes/utskiftes.

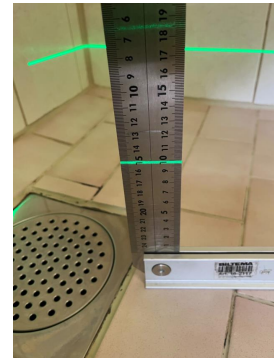
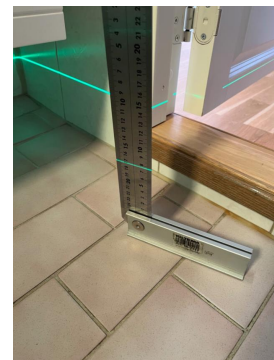
### ! TG 2 Sluk, membran og tettesjikt

- Installering av tett dusjkabinett anbefales.

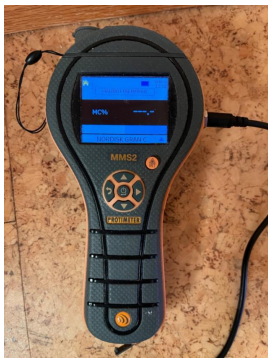
### ! TG 3 Generell

Det anbefales jevnlig tilsyn frem til oppgradering besluttet.
