# Tilstandsrapport

Enebolig

Vestliveien 9, 1960 LØKEN

Befaringsdato: 29.04.2025

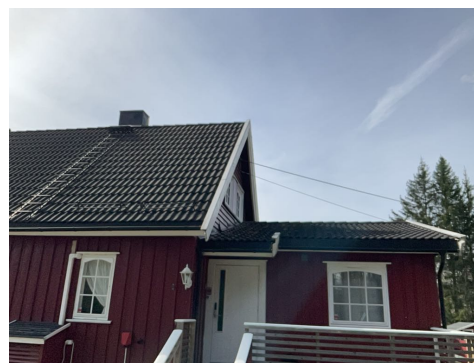
### ! TG 2 Veggkonstruksjon

Veggene har bindingsverkskonstruksjon fra respektive byggeår. Fasade/kledning har stående trebordkledning og det er liggende trebordkledning på gavler.

- Det er ingen eller liten lufting i nedre kant av kledning mot grunnmur.
- Det er påvist spredte råteskader i bordkledningen.
- Det er avvik:
- Det er værslitt/oppsprukket trevirke/trepaneler.

- Råteskadet trekledning må skiftes ut.
- Lokal utbedring/utskiftning bør utføres.
- Lokal utbedring må utføres.

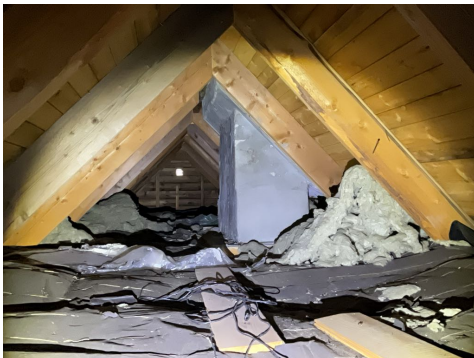
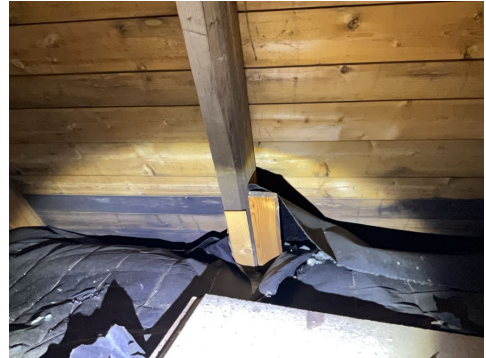
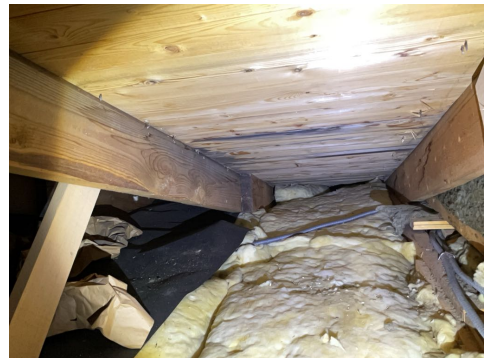
## ! TG 2 Takkonstruksjon/Loft

- Det er avvik:
- Undertaket er misfarget.

Undertaket er stedvis misfarget - trolig pga. damptrykk fra underliggende rom/manglende dampspærre i konstruksjon og/eller dårlig lufting i konstruksjonen ved gesims.  
Dette kan føre til skader i undertaket over tid.

Det er tegn på lekkasjer fra taktekkningen på loft i tilbygd del.

Det mangler vindspærre på gavlvegger som kan medføre at fuktighet fra slagregn mm. kan trenge inn bak kledningen og inn på loftet.

Opprinnelig del.

Tilbygd del.

Det bør gjøres nærmere undersøkelser og tiltak bør vurderes nærmere.  
Det kan ikke utelukkes behov for tiltak.  
Det bør monteres vindspærre på gavlvegger.

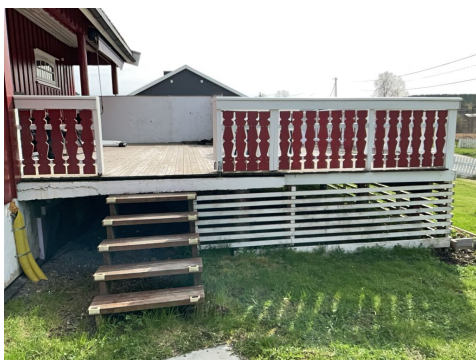
## ! TG 2 Inngangsparti/veranda

Inngangsparti/veranda i trekonstruksjon på punktfundamentering.  
Spaltegulv av tre og rekkverk i trekonstruksjon.

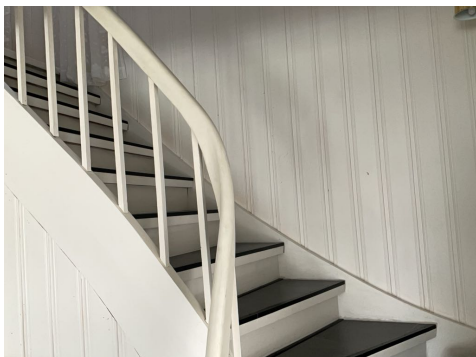
## ! TG 3 Innvendige trapper - 2

90 graders tretrapp mellom kjelleretasje og 1. etasje.

- Rekkverk må monteres for å lukke avviket.
- Åpninger er såpass store at det ut ifra sikkerhetsmessige forhold anbefales å lage mindre åpninger.
- Håndløper bør monteres, men det var ikke krav på byggetidspunktet.
- Det bør gjøres lokale tiltak.

Kostnadsestimat: 10 000 - 50 000

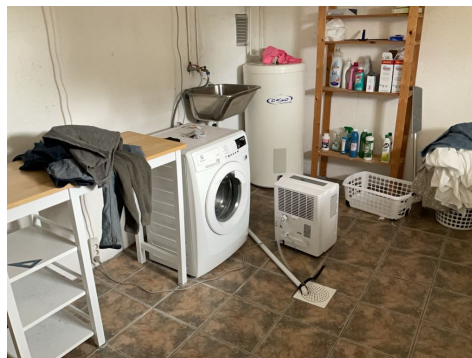
### ! TG 2 Tilliggende konstruksjoner våtrom

Med overflatesøk med fuktindikator Protimeter MMS ble det påvist marginalt forhøyede fuktverdier nederst på grunnmur og i betonggulvet. Grunnmur og betonggulv mot grunn på bygninger fra denne byggetiden er normalt ikke fuktsikret og kapilærsug av fukt kan forekomme.

Eier bruker luftavfuktere i etasjen i dag og det anbefales å opprettholde bruk av dette.
