# Tilstandsrapport

Enebolig

Nerviksveien 4, 7300 ORKANGER

Befaringsdato: 06.01.2026

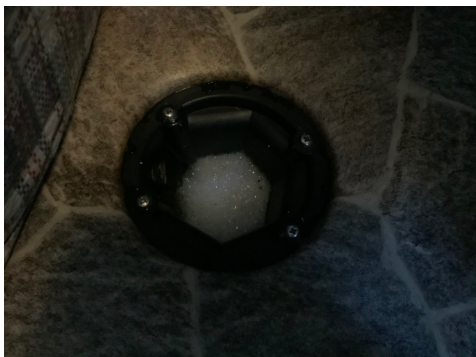
### ! TG 2 Overflater vegger og himling

- Våtromsplater er ikke montert fagmessig.

Det er skjevhet på bunnlist i forhold til våtromsplater. Det er lagt silicon mellom bunnlist og veggplater.

Ingen strakstiltak, men det anbefales å montere dusjkabinett
