# Tilstandsrapport

Tomannsbolig

Kulpeåsen 60 , 1539 MOSS

Befaringsdato: 25.02.2026

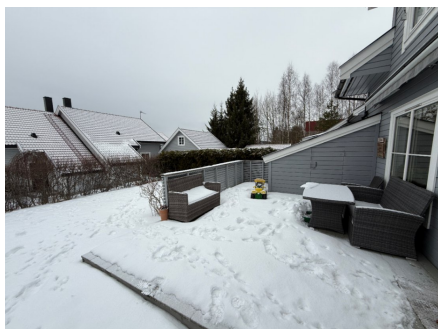
Fra stuen er det utgang til terrasse på ca 24m².

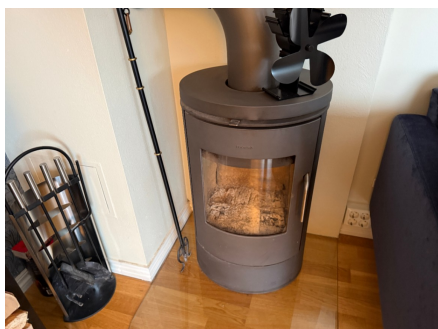
Pipen hadde tilsyn: 09.01.2025.

Det kommunale feiervesenet kan kontaktes for nærmere informasjon om tidligere kontroll og tilstand på pipe og ildsted.

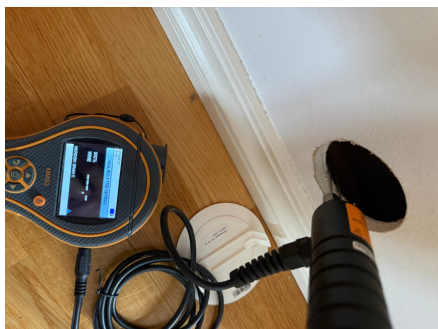
Hulltaking er foretatt uten å påvise unormale forhold. Hulltaking er foretatt fra trapperommet.
