Tilstandsrapport

📍 Smedstuvegen 5, 2030 NANNESTAD

gnr. 27, bnr. 18, snr. 40

Rapportdato: 30.09.2024

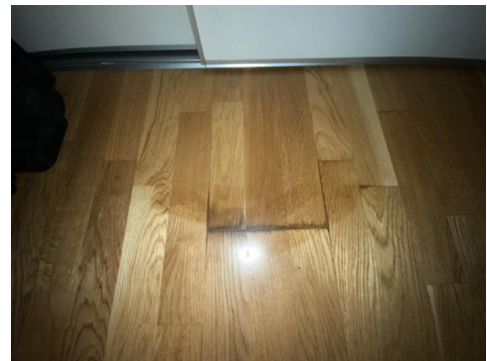
TG 2 Overflater - avvik

Synlig fuktflekk på gulv i entréen.

- Overflater har en del slitasjegrad utover det en kan forvente.

- Overflater må utbedres eller skiftes.

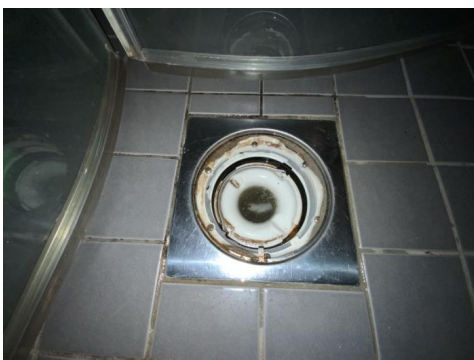
Synlig banemembran med tilfredsstillende klemt tettefunksjon i slukovergang. Plastsluk.

Kontroll av sluk.

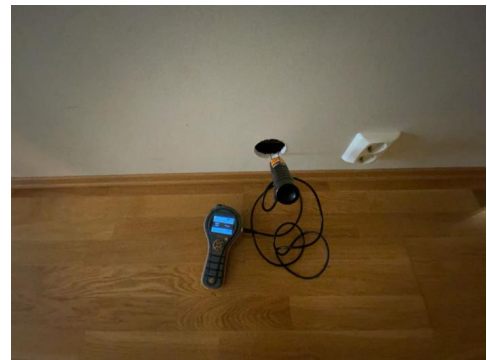
Hulltaking er foretatt uten å påvise unormale forhold. Hulltaking er foretatt ved/i entré. Fuktivotemåling (vekt%) i konstruksjonen ble målt til 0.

Utført hulltaking.

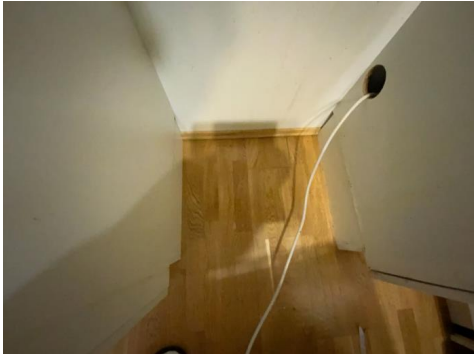
Kontroll bak ovn. Ingen tegn til fuktskader på befaringdagen.

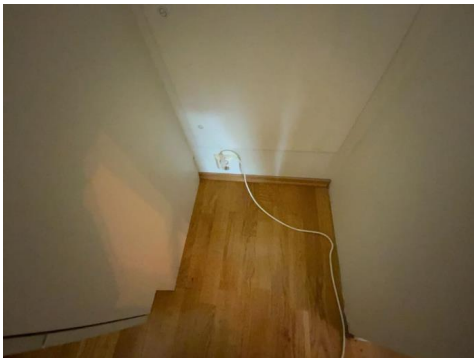
Kontroll bak kjøleskap. Ingen tegn til fuktskader på befaringdagen.

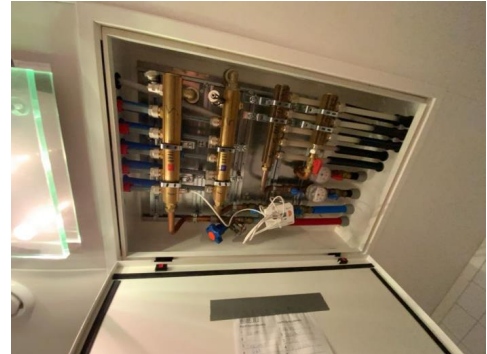
Besiktigelse av røropplegg.

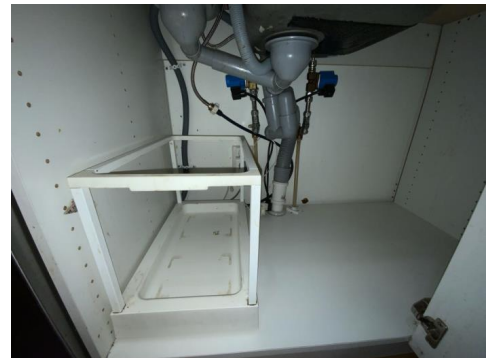
Besiktigelse av røropplegg.
