# Tilstandsrapport

Tomannsbolig

Framstadvegen 21 A, 2835 RAUFOSS

Befaringsdato: 21.03.2025

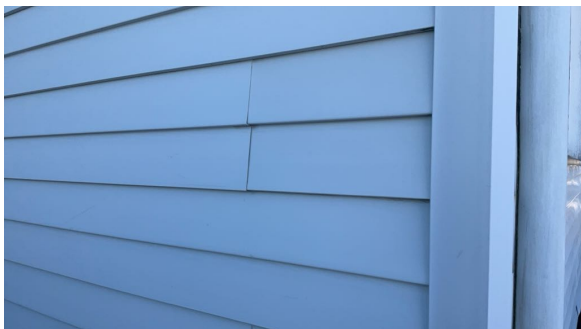
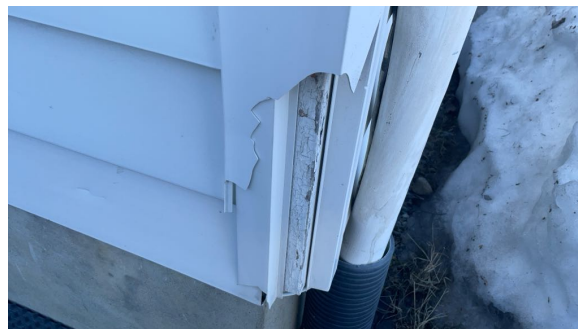
Eldre trevegger kan erfaringsmessig ha skjulte skader, spesielt over grunnmuren og rundt vinduer/dører/gjennomføringer. Lufting av kledningen er ikke iht. dagens anbefalte løsning, men heller ikke dårligere enn normal løsning ved husets byggeår. Eksakt tilstand kan ikke kontrolleres uten bygningsmessige inngrep

Skader i plastkledning.

Ved evt. utskifting av panel og etterisolering anbefales det at det etableres luftespalte iht. dagens anbefalinger og at bygningsdelen utføres skadedyrsikker. Vedlikehold og lokale utbedringer kan være påregnelig.

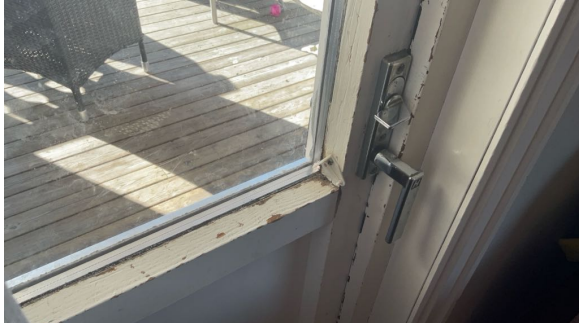
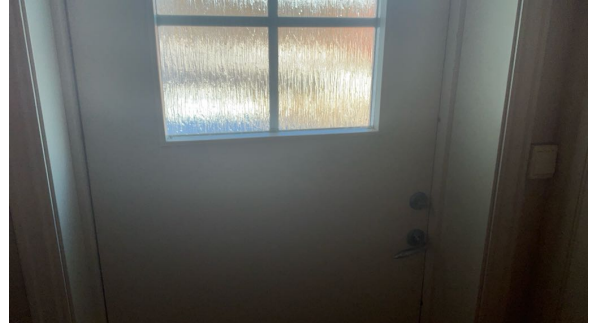
- Karmene i dører er værslitte utvendig og det er sprekker i treverket.

Ytterdør i fellesareal.

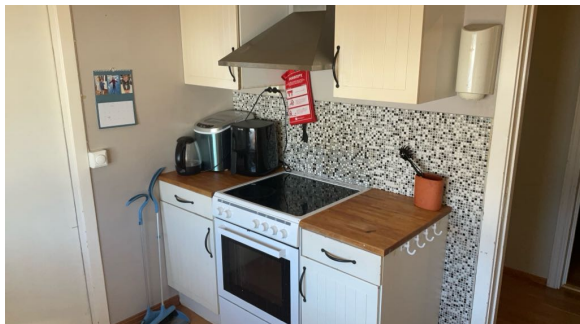
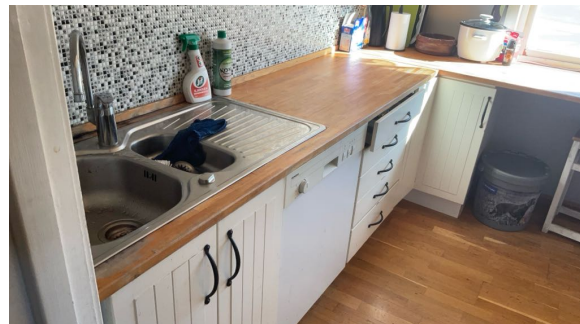
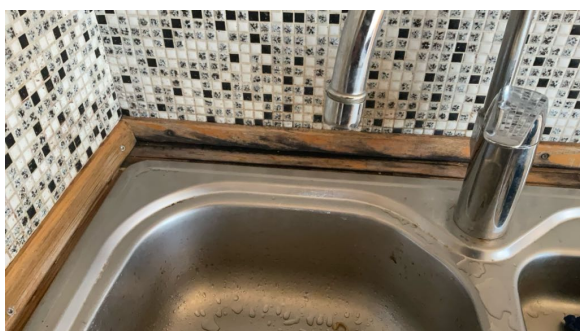
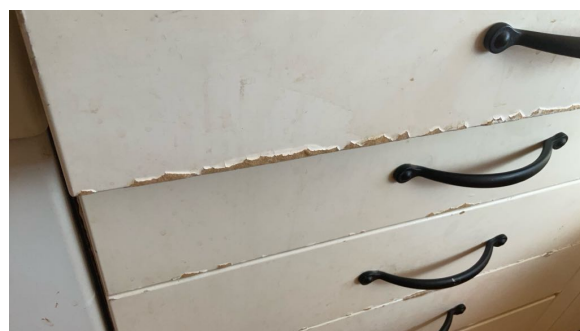
- Det er registrert avvik med avtrekk.

- Ventilatoren må skiftes.

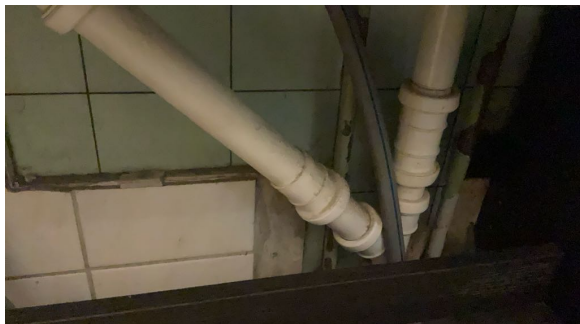
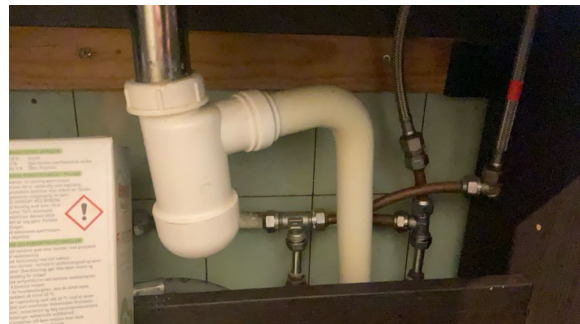
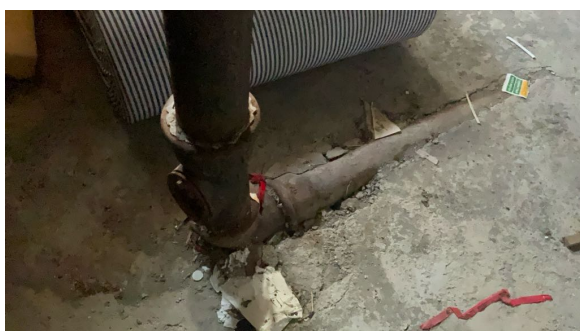
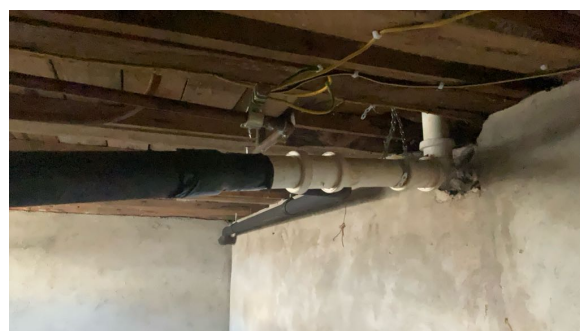
Eldre soilrør i kjeller. Trolig fra byggeår og må påregnes skiftet.

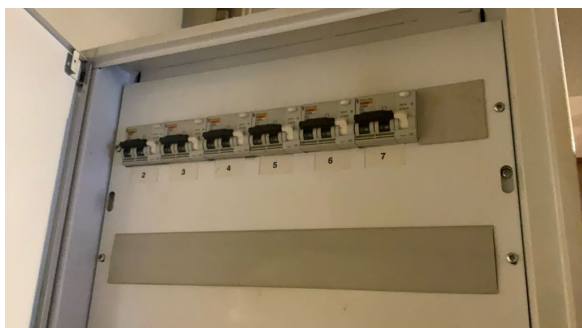
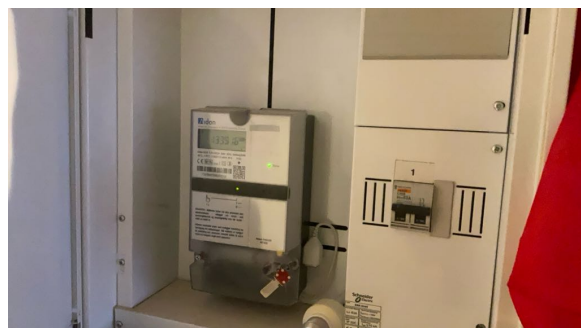
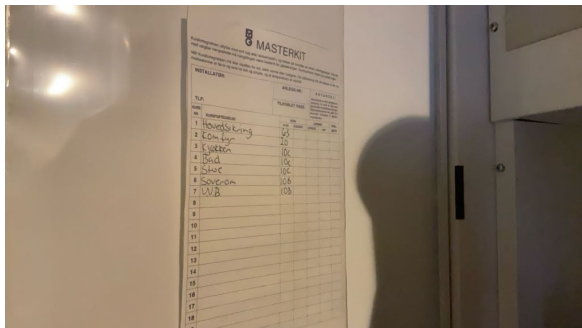
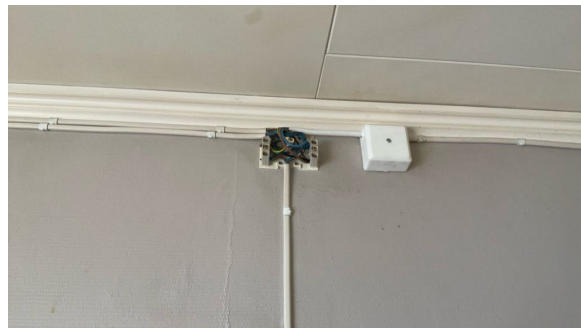
Koblingsboks mangler deksel og må utbedres.
