# Tilstandsrapport

Enebolig

Gimleveien 24 , 1777 HALDEN

gnr. 98, bnr. 236

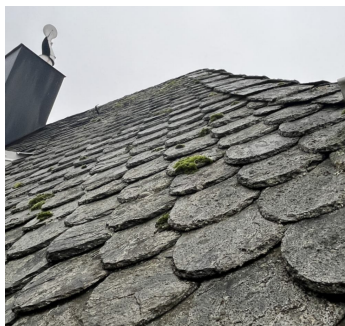
Taket er stedvis litt mosegrodd, groing på taktekingen medfører økt risiko for lekkasjer.

Grodd tekking

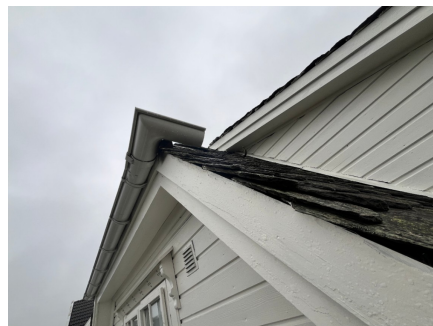
Tektekingen er lagt ut ovenpå vindskeer, dette medfører at regnvann lett kan drive inn under tekkingen, dette medfører økt slitasje og redusert levetid på lekter samt økt risiko for lekkasjer.

Tekking ligger ut over vindski.

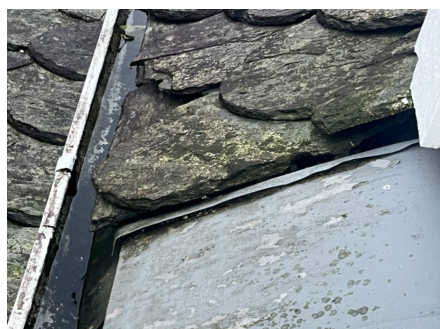
Ugunstig løsning, vann kan lett drive inn under tekkingen.

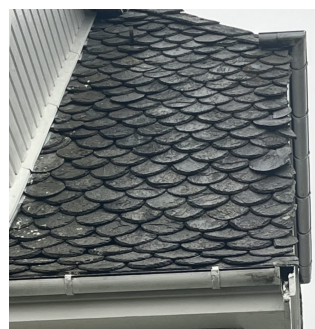
Løse skifer steiner.

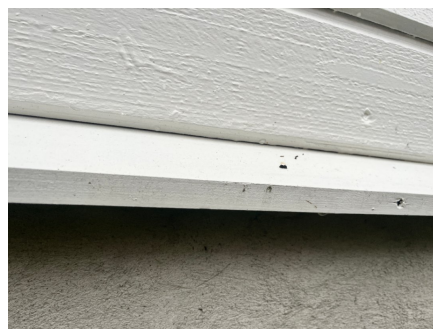
Det er ikke lufting bak bordkledningen i nedkant på vegg, medfører økt risiko for råteskader på bordkledning og på veggkonstruksjon. Kledningen er montert med kort avstand fra takteking og altangulv, vanlig utførelse da boligen ble oppført, dagens anbefalinger er at det skal monteres beslag i overgangen slik at kledningen kan avsluttes noe mer opp på veggen. Løsningen krever økt vedlikehold og medfører redusert levetid på kledningen.

Ikke luftespalte i nedkant på vegg

- Andre tiltak:
- Det bør foretas tiltak for å bedre lufting av kledningen.
- Uten tilstrekkelig lufting bak bordkledningen kan fuktighet som trenger inn bak bordene eller gjennom veggen innenfra ikke tørke opp. Dette skaper ideelle forhold for råtesopp og muggvekst.

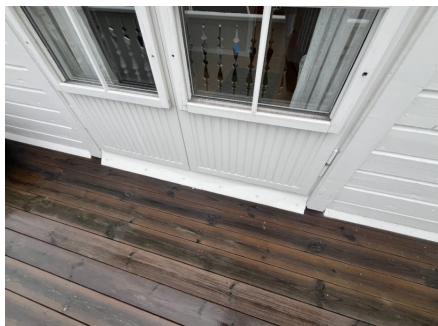
Kledning helt ned mot gulv

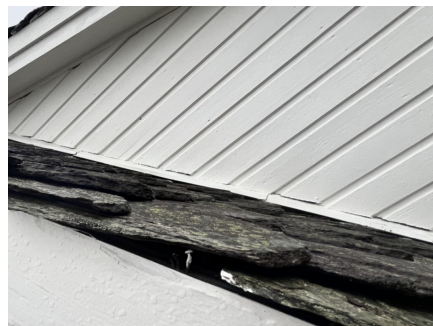
Kledning helt ned mot takteking

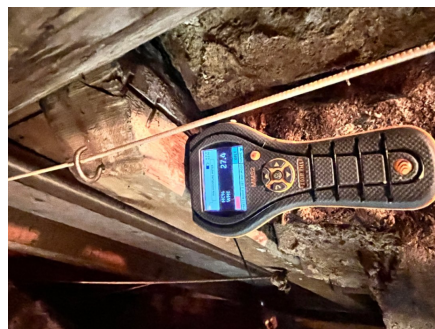
Det er fukt i sperre og bordtro ved pipe, årsak til dette må undersøkes og utbedres .

Fukt ved pipe

Årsak til fukt ved pipe må finnes og utbedres.

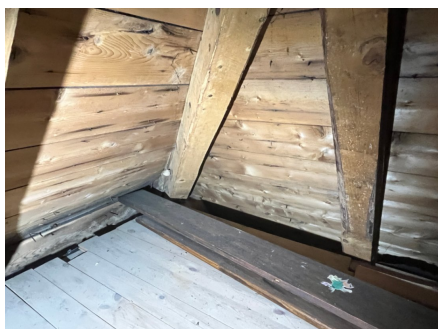
Eldre fuktmerker.

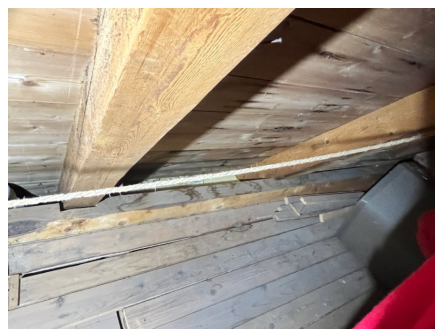
Fuktmerker.

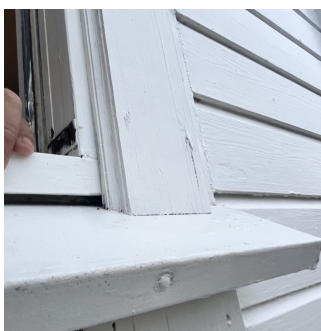
Omramming er montert uten luftespalte ned mot vannbrett, medfører økt risiko for råteskade på omrammingen og økt behov for vedlikehold.

Omramming

For å lukke avvik vedrørende omramming må denne kuttes slik at det blir luftespalte mot vannbrett. Glassrute på soverom mot øst må byttet.

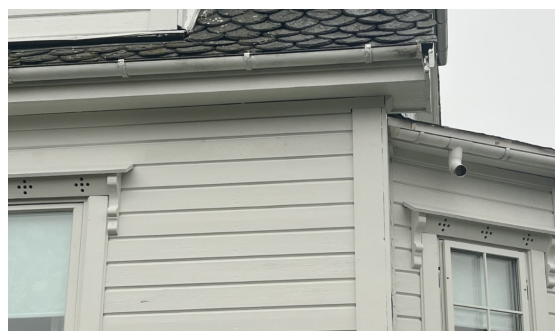
Omramming over vindu

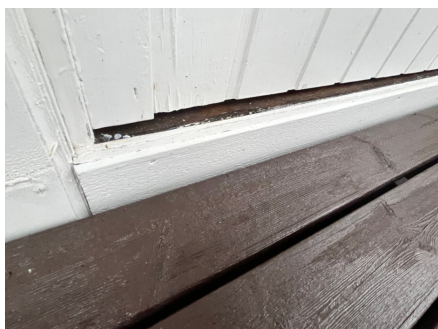
Mangler beslag under dør

Det bør monteres nye pakninger der disse er slitt og beslag under dør der dette mangler.

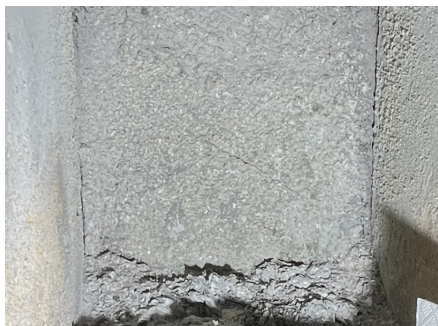
Det er en liten sprekk i ildfast stein i ovnen på spisestuen, den er såpass liten at det ikke krever strakstiltak, men vær oppmerksom på denne, den må på sikt byttes. Det har vært en sprekk i siden på ovnen, denne er blitt utbedret da ovnen ble renoveret i 2010.

Begynnende sprekk i ildfast stein i ovn på spiseetue.

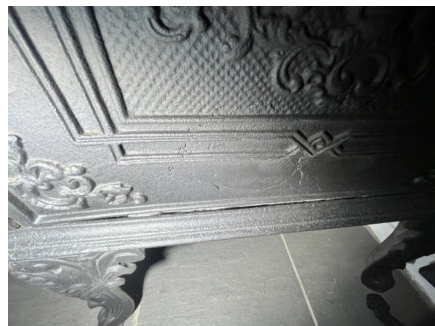
Det har vært en sprekk i siden på ovnen i spiseetuen, denne er blitt utbedret i forbindelse med renoveringen av ovnen i 2010.

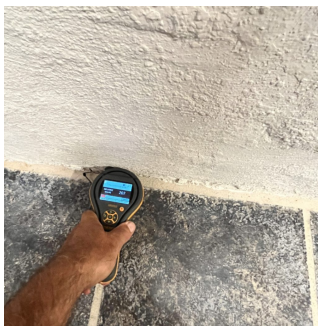
Det ble registrert noe høyt fuktnivå i nedre del på grunnmuren på bod på vegg mot nord og på gulv i samme rom og på gulv i vaskerommet, ikke uvanlig, årsak er mest sannsynlig fukt opptrekk fra grunnen i kombinasjon med at det ikke er synlig fuktsperre på utside av grunnmuren utover opprinnelig asfalt emulsjon som er synlig i krypekjelleren.

Målt på gulv i bod

- Det påviste fuktnivå gir grunn til å overvåke konstruksjonen jevnlig for å se utvikling over tid, og eventuelt foreta tiltak for å unngå fuktskader.

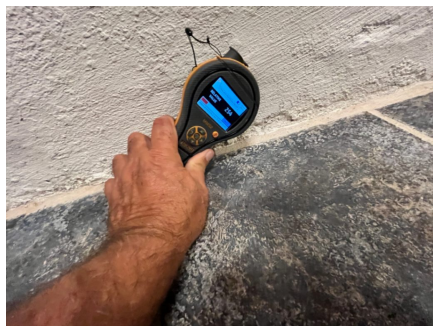
Målt på vegg i bod

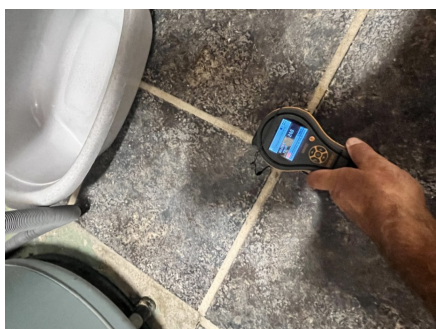
Målt på gulv i vaskerom

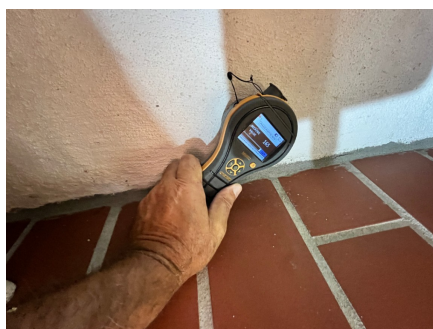
Målt på nord vegg i stue

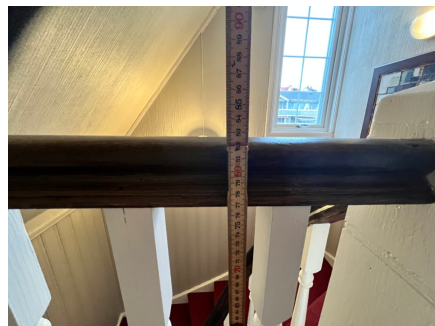
Det mangler håndløper på vegg på begge trappene, dette medfører økt risiko for fallskader.

Retur rekkverk på 2 etasjen

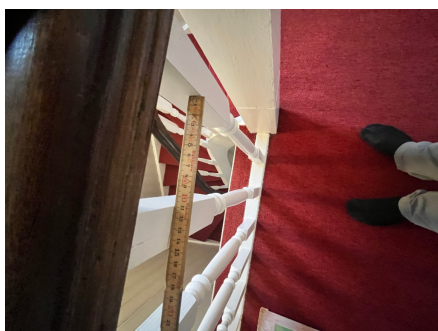
Åpninger i rekkverk trapp til 2 etasje

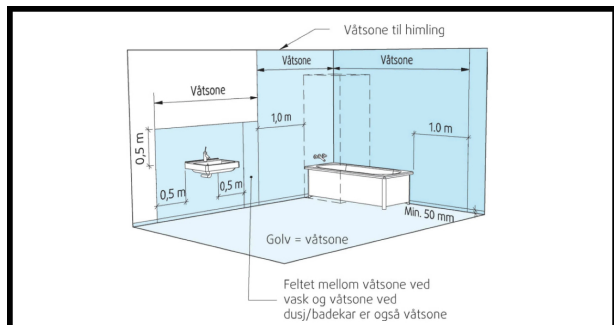
Vindu er plassert i det som defineres som våtsone og har trekarmen/foringer og listverk som påvirkes av fukt.

Omfang våtsone

Vedrørende vindu i våtsone, vær oppmerksom ved bruk, eventuelt vannsøl må tørkes opp. For å få tilstandsgrad 0 eller 1 må avvik utbedres.

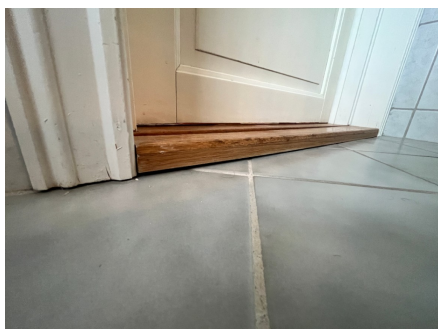
- Det er mulighet for at det kan forekomme vannlekkasje på våtrommet hvor vann ikke vil gå til sluk.
- Det er påvist at noen fliser har bom (hulrom under).
- Det er påvist avvik i fallforhold til sluk i forhold til krav i forskrift på byggetidspunktet.
- Målinger viser at det ikke er fall til sluk (motfall).

Ukjent oppkant under dør.

- Påviste avvik må utbedres, gulvet må bygges med riktig fall.

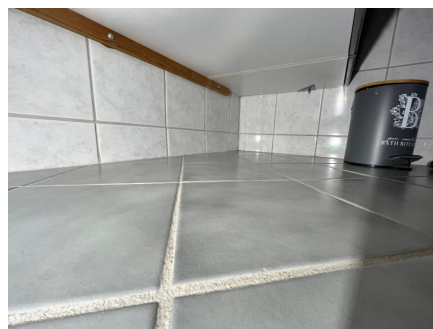
Laveste punkt på gulvet.

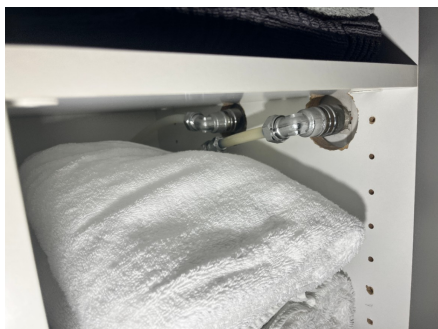
Rørgjennomføringer i vegg.

På grunn av alder på tetteskikt og sluk må rommet totalrenoveres på kort sikt.

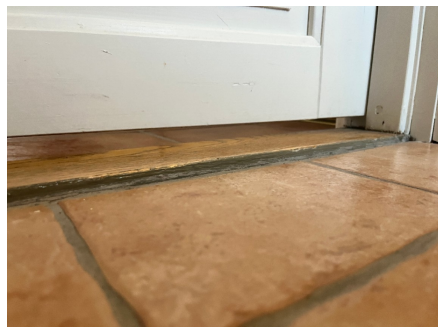
På oppføringstiden var krav til gulv på bad og vaskerom at gulvet skal være vanntett og det skal være tilstrekkelig fall til sluket, ikke tallfestet fall. Det er 4mm motfall til sluket målt fra gulv ved døren, oppkant ved døren er liten, vann kan renne ut av rommet ved større lekkasje.

Liten oppkant ved dør

På grunn av alder på tetteskiktet på gulvet samt motfall til sluk anbefales det en totalrenovering av rommet. Kostnad for ny gulv overflate inkludert etablering av fall medtatt her.

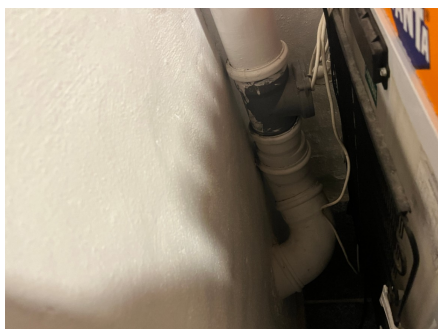
Stakepunkt.

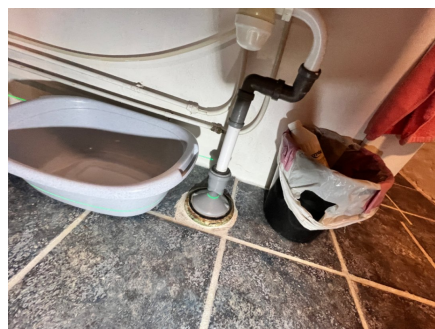
Eldre rør opp av gulv.

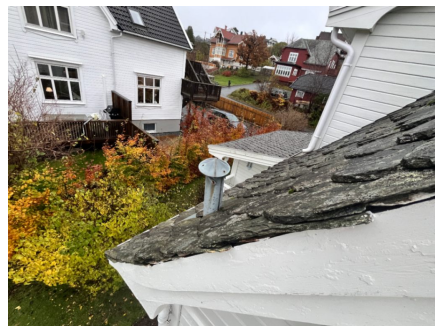
Antatt kloakklufting

Det bør undersøkes ytterligere om rør for kloakk luftingen er isolert slik den skal være.
