# Tilstandsrapport

Kjedehus

Orreveien 6 D, 2015 LEIRSUND

Befaringsdato: 22.09.2025

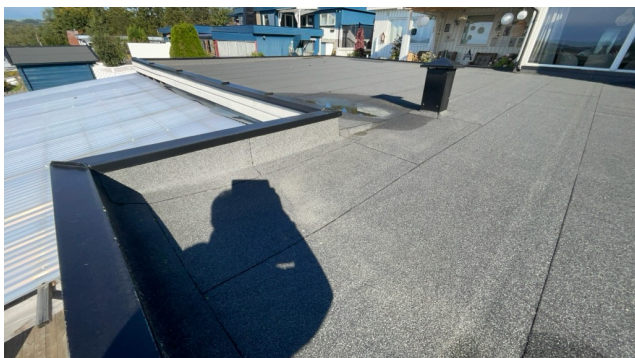
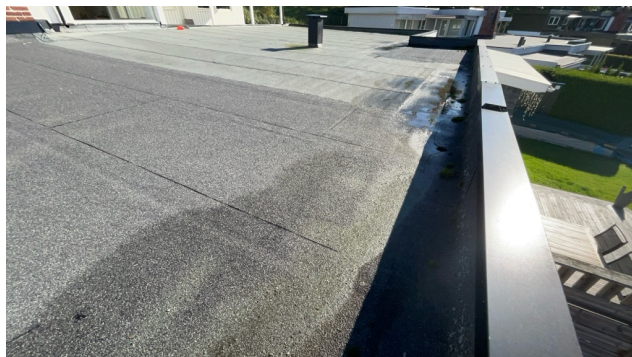
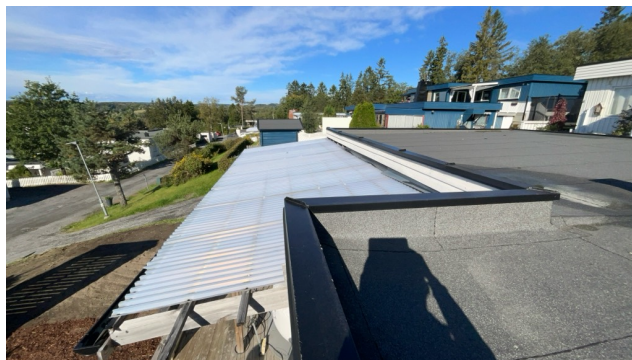
Besiktigelse av taktekke.

- Overvåk tilstanden jevnlig. For å få tilstandsgrad 0 eller 1 må tekkingen skiftes ut, men tidspunktet for når dette er nødvendig er vanskelig å si noe om.

Overganger på taktekke bør utbedres.

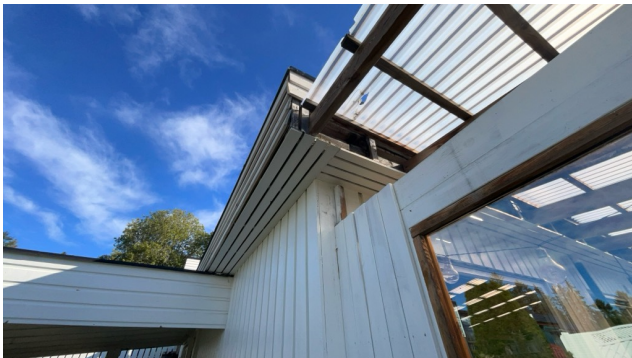
- Det er fra loft/kryp loft påvist indikasjoner på at det er punktering av dampspærre, som medfører svekket effekt av dampsperrfunksjonen.
- Det er påvist avvik rundt gjennomføringer i takflaten.

Synlige luftespalter i gesimskasser.

- Det bør gjøres lokale tiltak.

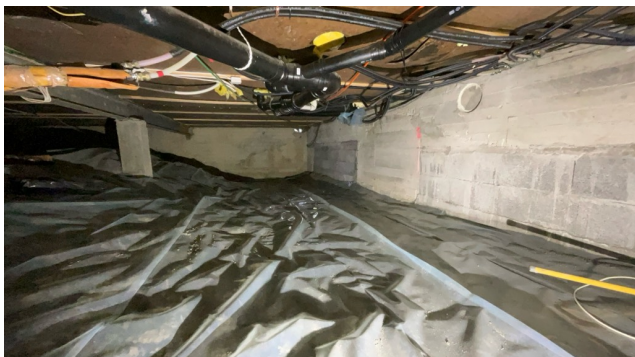
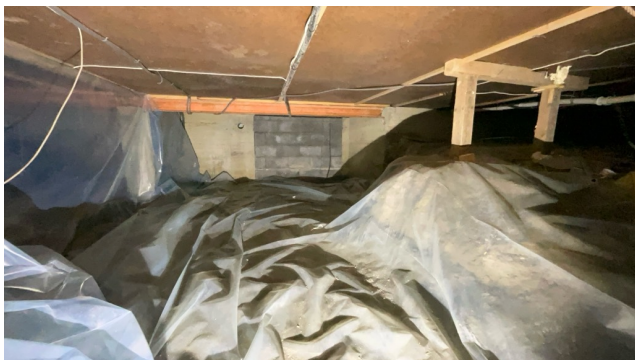
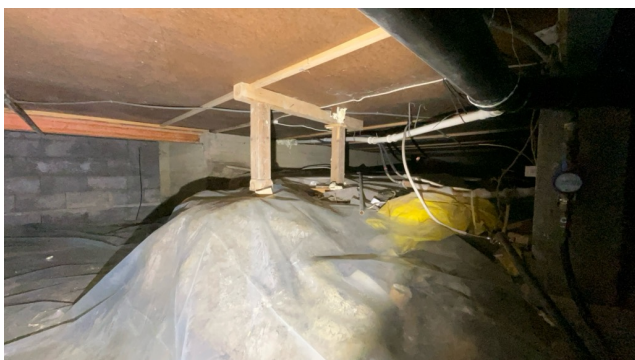
Krypkjeller under trebjelkelag og stubbegulv. Det ble foretatt fuktmålinger (vekt-%) i treverk (bjelker og på svill). Ingen verdier over 11 %. Dette ansees som tørt. Det gjøres oppmerksom på at kryprom erfaringsmessig har høy skadefrekvens selv om det ikke her var synlig tegn til skade, men undertegnede kan følgelig ikke garantere mot skjult skade. På generelt grunnlag er jevnlig kontroll og overvåking alltid å anbefale på kryprom. Økt ventilering i grunnmur kan med fordel økes. Tg er gitt med tanke på type risikokonstruksjon.

Besiktigelse av kryprom.

- Bedre ventilering må etableres.

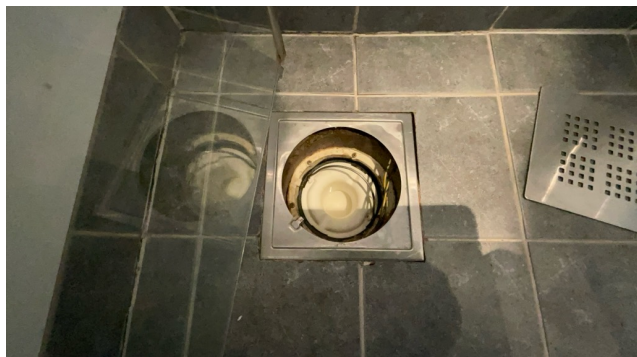
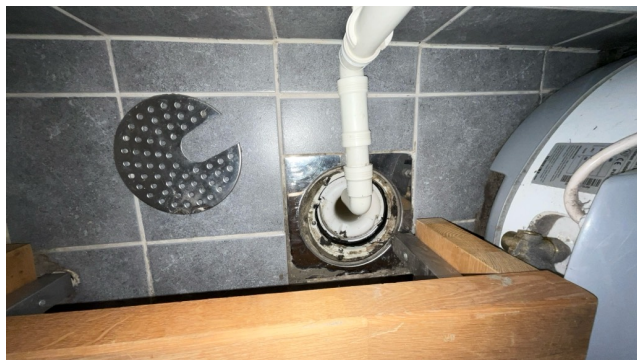
- Det er påvist at høydeforskjell fra topp slukrist til gulv/synlig topp membran ved dørterskel er mindre enn 25 mm.
- Det er påvist avvik i fallforhold til sluk i forhold til krav i forskrift på byggetidspunktet.
- Det er påvist avvik i fuger.

Kontroll av sluk.

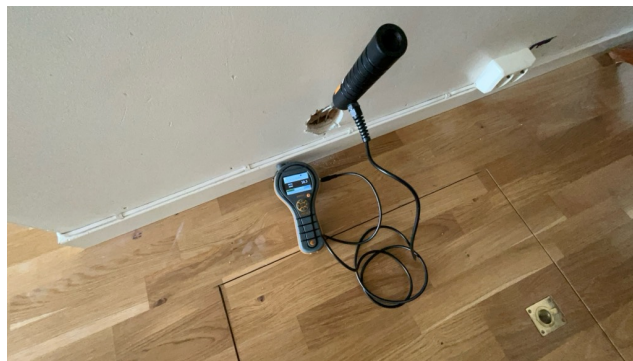
Hulltaking er foretatt uten å påvise unormale forhold. Hulltaking er foretatt ved/i Stue.

Utført hulltaking.

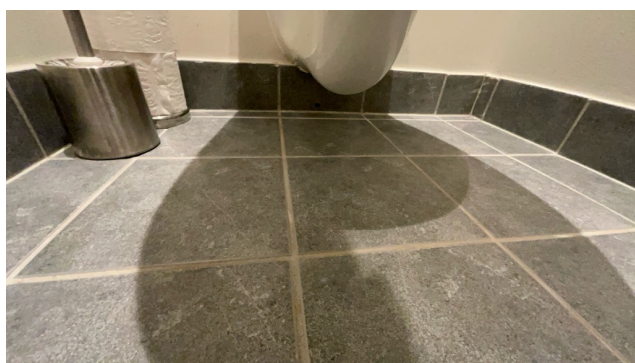
- Det er ikke påvist tilfredsstillende løsning for å synliggjøre lekkasje fra innebygget systerne.
- Toalettrom har kun naturlig avtrekk fra rommet, NS 3600 krever mekanisk avtrekk for å kunne gi TG 0/1.
- Toalettrom mangler tilluftsventilering, f.eks. spalte/ventil ved dør.

Luftespalte på dørblad bør opparbeides.

- Uten dreneringsløsning/lekkasjesikring kan lekkasjer pågå over lang tid uten å bli oppdaget. Dette kan føre til omfattende fuktskader i omkringliggende byggematerialer.
- Det bør etableres tilfredsstillende tilluft til toalettrom, f.eks. luftespalte ved dør e.l.
- Det bør etableres tilluft til toalettrom.
- Mekanisk avtrekk bør etableres på toalettrom.

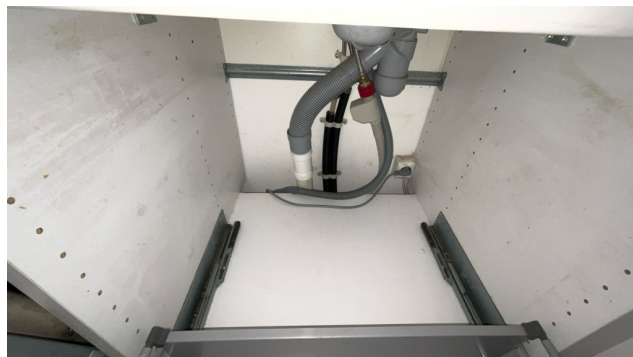
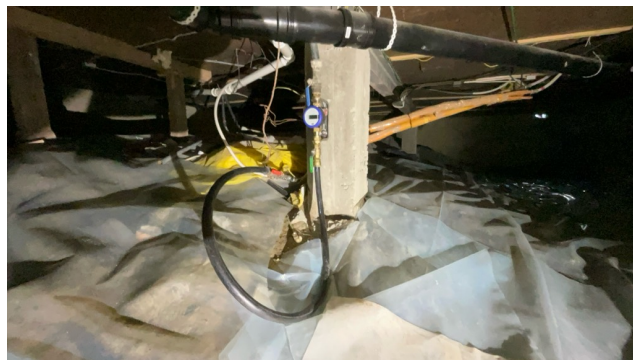
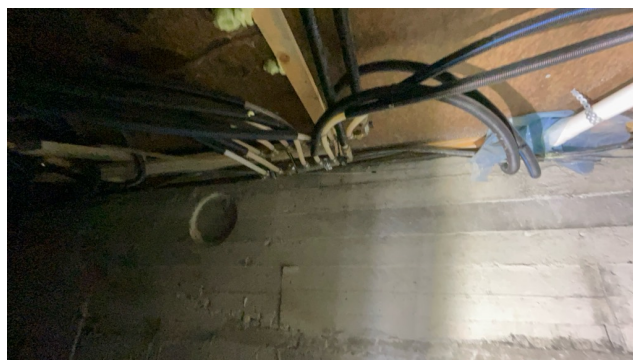
Røropplegg av kobberør og pex-rør. Med tanke på alder og materialvalg ansees rør som tilfredsstillende men kommende modernisering av røropplegg kan heller ikke utelukkes på sikt. Waterguard i benkeskap på kjøkken bør etableres for god sikring av lekkasjevann.

Besiktigelse av røropplegg.

- Det er ikke behov for utbedringstiltak siden anlegget fungerer i dag, men ut ifra alder kan skader plutselig oppstå på eldre anlegg.

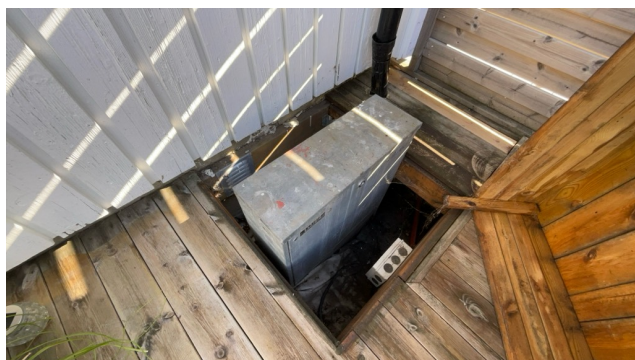
Inntaksboks plassert under terrassen.

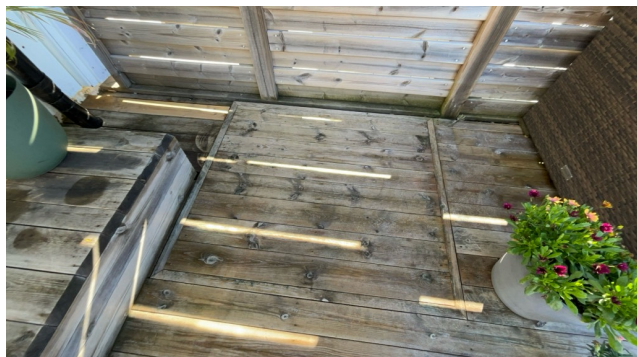
Drenering: Grunnet skjult i byggegrunn er materialvalg ikke mulig å konstatere. Drenering ble kontrollert fra bakkeplan der det ukjent for undertegnende vdr. dreneringens tilstand videre under grunn. Ingen synlig fuktsikring på kontrollstedene. Drenering fra byggeår. Henviser til punkt for rom under terreng der drenering bør skiftes ut før videre innredning av rom i kjeller.

Drenskum er plassert under terrassen.

- Tiltak for redrenering rundt boligen kan ikke utelukkes.
- Overvåk tilstanden jevnlig. For å få tilstandsgrad 0 eller 1 må dreneringen skiftes ut, men tidspunktet for når dette er nødvendig er vanskelig å si noe om.
