# Tilstandsrapport

Fritidsbolig

Landfallbrenna 49, 3021 DRAMMEN

Befaringsdato: 22.01.2025

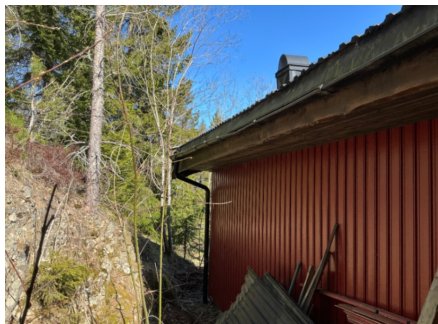
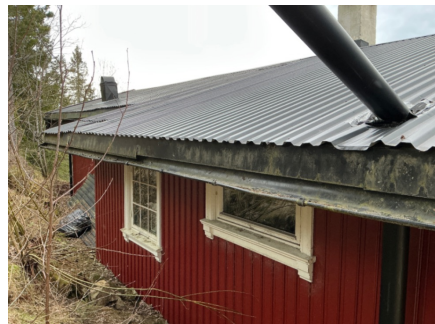
## TE 2 Veggkonstruksjon

Veggene har bindingsverkskonstruksjon fra byggeår. Fasade/kledning har stående bordkledning.

Neste gang kledningen skiftes bør det etableres bedre lufting bak kledningen. Dårlig lufting vil på sikt kunne føre til skader i konstruksjoner. Ved skifte av kledning vil det være fare å kunne avdekke gamle skader i området rundt vinduer og nederst mot murkroner. Konsekvens av at kledningen går for langt ned er risiko for fuktopptrekk med påfølgende skader.

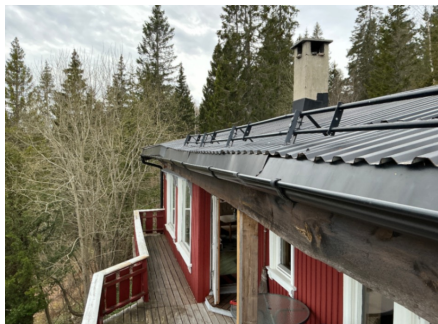
## TG 2 Vinduer

- Det er påvist at enkelte vinduer er vanskelig å åpne/lukke.
- Det er avvik:

- Det må påregnes noe vedlikehold og at enkelte vinduer må skiftes ut.
- Tiltak:

Det må minimum påregnes at karmen og rammen bør rengjøres og overflatebehandles.

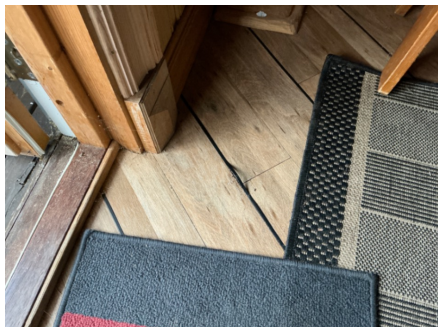
## Etasjeskille/gulv mot grunn

- Det er målt høydeforskjell på mellom 15-30 mm gjennom hele rommet. Tilstandsgrad 2 gis med bakgrunn i standardens krav til godkjente måleavvik.

Ingen umiddelbare tiltak er påkrevet, avviket har ingen konsekvenser av betydning. Det er trolig en blindkjeller under bjelkelaget, det bør etableres en inspeksjonsluke.
