# Tilstandsrapport

Fritidsbolig

Landfallbrenna 49, 3021 DRAMMEN

Befaringsdato: 22.01.2025

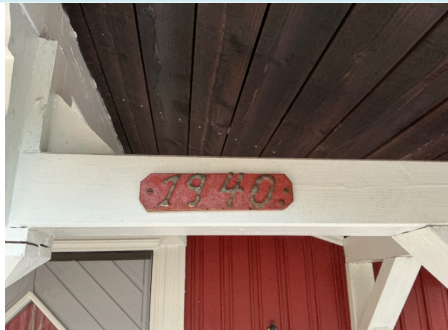
Det er påvist skader bl annet ved rørgjennomføring rett over inngangsparti.

Konsekvens er at det vil kunne oppstå lekkasje.

Alt av renner og beslag bør skiftes, dette bør prioriteres da fuktbelastning mot andre konstruksjoner er en uheldig konsekvens. Konsekvens er at det blir unødvendig fuktbelastning mot grunnmur.

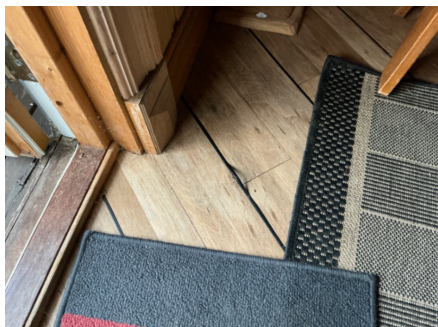
## TG 2 Etasjeskille/gulv mot grunn

- Det er målt høydeforskjell på mellom 15-30 mm gjennom hele rommet. Tilstandsgrad 2 gis med bakgrunn i standardens krav til godkjente måleavvik.

Ingen umiddelbare tiltak er påkrevet, avviket har ingen konsekvenser av betydning. Det er trolig en blindkjeller under bjelkelaget, det bør etableres en inspeksjonsluke.
