Landfallbrenna 49, 3021 DRAMMEN

**Koselig hytte i Drammensmarka |  
200 m fra Landfallhytta | 2  
soverom | 50 kvm terrasse og  
balkong**

# Tilstandsrapport

## FRITIDSBOLIG

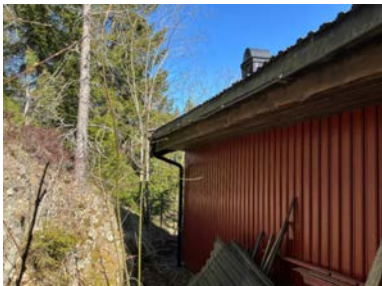
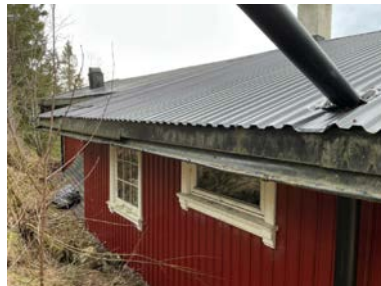
## TG 2 Veggkonstruksjon

Veggene har bindingsverkskonstruksjon fra byggeår. Fasade/kledning har stående bordkledning.

Neste gang kledningen skiftes bør det etableres bedre lufting bak kledningen. Dårlig lufting vil på sikt kunne føre til skader i konstruksjoner. Ved skifte av kledning vil det være fare å kunne avdekke gamle skader i området rundt vinduer og nederst mot murkroner. Konsekvens av at kledningen går for langt ned er risiko for fuktopptrekk med påfølgende skader.

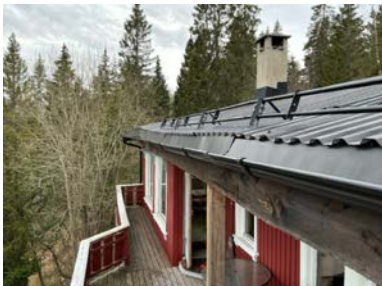
## TG 2 Vinduer

Bygningen har malte trevinduer med 2-lags glass. Noen med isolerglass og noen med koblet glass.

- Det er påvist at enkelte vinduer er vanskelig å åpne/lukke.
- Det er avvik:

- Det må påregnes noe vedlikehold og at enkelte vinduer må skiftes ut.
- Tiltak:

Det må minimum påregnes at karmer og rammer bør rengjøres og overflatebehandles.

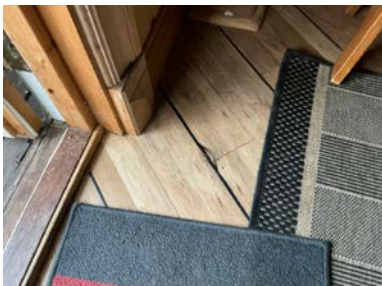
## TG 2 Etasjeskille/gulv mot grunn

Etasjeskiller er mest sannsynlig i trekonstruksjon.

- Det er målt høydeforskjell på mellom 15-30 mm gjennom hele rommet. Tilstandsgrad 2 gis med bakgrunn i standardens krav til godkjente måleavvik.

Ingen umiddelbare tiltak er påkrevet, avviket har ingen konsekvenser av betydning. Det er trolig en blindkjeller under bjelkelaget, det bør etableres en inspeksjonsluke.
