# Tilstandsrapport

Boligbygg med flere boenheter

Nåkkves vei 3, 0670 OSLO

Befaringsdato: 16.05.2025

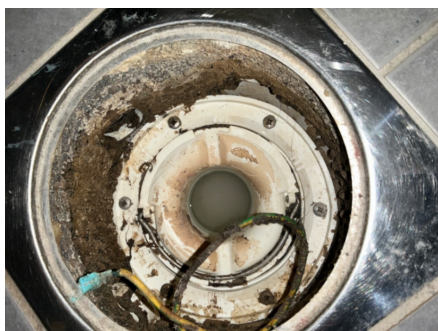
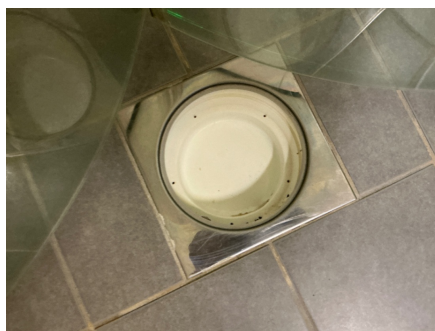
### TG 2 Sluk, membran og tettesjikt

- Mer enn halvparten av forventet brukstid er passert på membranløsningen.

Konstruksjonen har en alder der risikoen for fuktproblemer øker, og bør derfor følges opp jevnlig.

Membranens levetid avhenger av kvalitet, utførelse og bruk. Over tid kan membranen bli sprø og miste sin vanntettende funksjon, noe som kan føre til lekkasjer og tilstøtende konstruksjoner.

Oppussing med nytt vanntett sjikt må påregnes på sikt, men det er vanskelig å angi konkret når dette blir nødvendig.
