Leilegheit
Vangsgata 8
5700 Voss

Boligens tekniske tilstand:

Dato: 06/01/2025

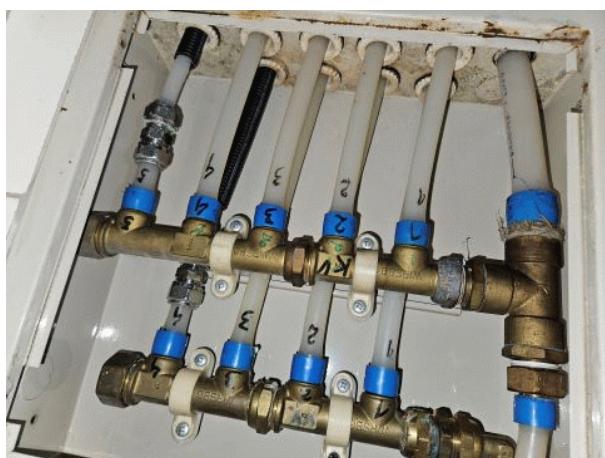
Ved eventuell lekkasje i røyr i røyr skal lekkasjевatn verta tilbakeført til fordelarskap. I aktuelt skap er det registrert at varerøyr ikkje er trekt inn i fordelarskap. Konsekvens ved at varerøyr ikkje er trekt inn i fordelaskapet er at eventuelt lekkasjевatn vil renne utafor skapet og inn i veggkonstruksjonen. Det er i tillegg ikkje montert drenering frå fordelarskap og ut på badegolv.

Kort fortalt er ikkje fordelarskap montert riktig ihht. lekkasjesikring.

Merknader: Bilete syner vannskap. Varerøyr er trekt inn på 2 av røyrer. (Kur 4 og 5) Resterande røyr manglar varerøyr.

Vannrøyr er vurdert til TG2 grunna manglande lekkajesikring i fordelarskap på bad. Ved eventuell lekkasje i røyr i røyr skal lekkasjefatna verta tilbakeført til fordelarskap. I aktuelt skap er det registrert at varerøyr ikkje er trekt inn i fordelarskap. Konsekvens ved at varerøyr ikkje er trekt inn i fordelarskapet er at eventuelt lekkasjefatna vil renne utafor skapet og inn i veggkonstruksjonen. Det er i tillegg ikkje montert drenering frå fordelarskap og ut på badegolv. Kort fortalt er ikkje fordelarskap montert riktig ihht. lekkajesikring.
