# Tilstandsrapport

Boligbygg med flere boenheter

Badstuvegen 6 B, 2386 BRUMUNDDAL

Befaringsdato: 12.06.2025

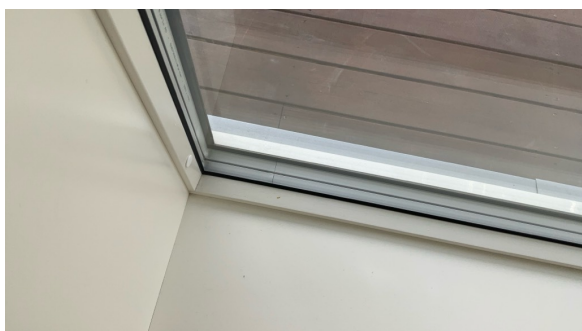
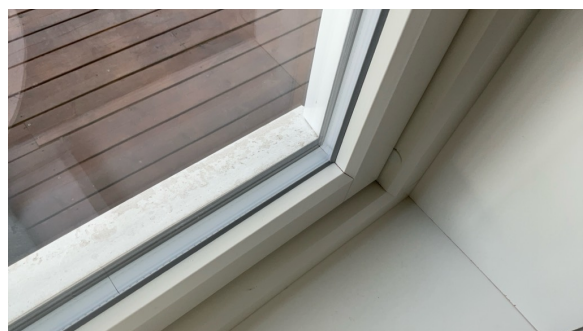
Trevinduer med 2- og 3-lags energiglass. Normal tid før utskifting av vindusrammer i tre er 20-60 år.

Normal tid før utskifting av isolerglass er 15-20 år. Besiktiget fra bakkenivå og innvendige rom. Det ble ikke observert eller opplyst om punkterte isolerglass. Pga. temperatur og lysforhold kan dette være vanskelig å oppdage.

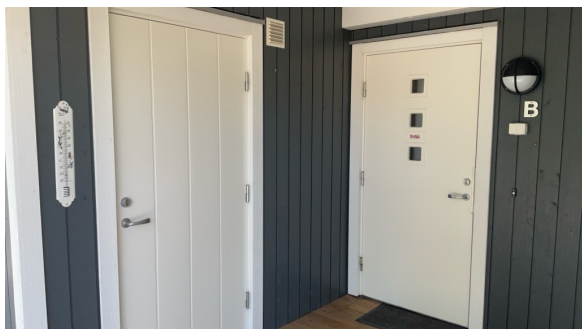
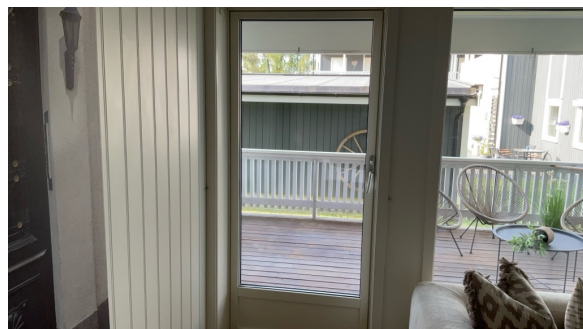
### TG 1 Dører

Boligen har brannklassifisert hovedytterdør, malt balkongdør med glass og boddør i tre.

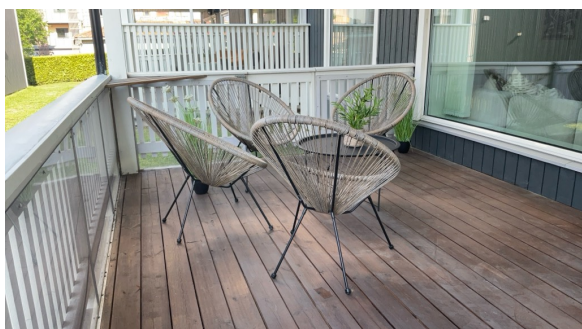
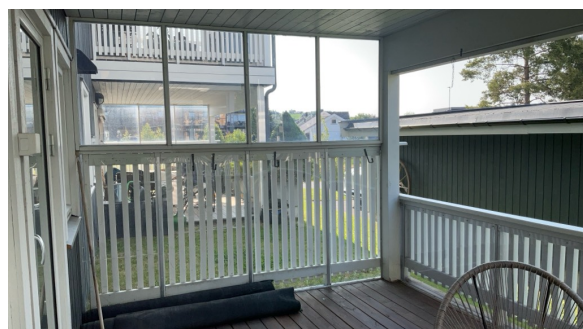
### TG 1 Balkonger, terrasser og rom under balkonger

Terrasse (overbygget) med utgang fra stue. Konstruksjoner, overflater, rekkverk og håndlist i treverk. Plexiglass er montert.

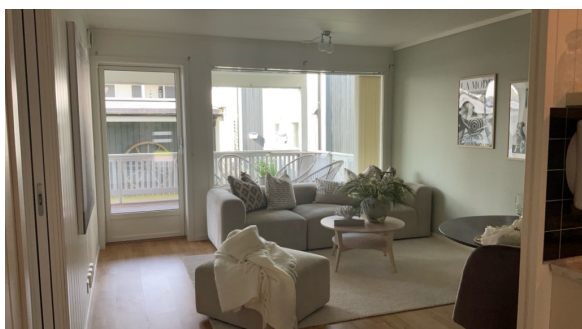
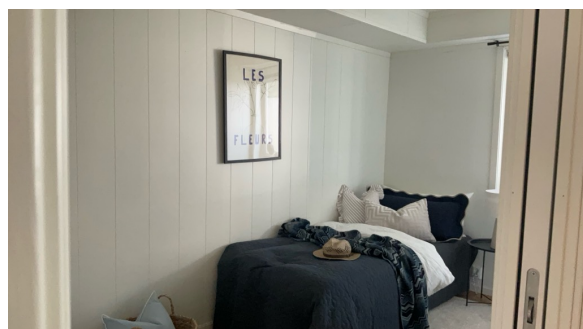
### TG 1 Overflater

Innvendige overflater er hovedsakelig preget av: Gulv:

Parkett. Fliser. Vegg: Formpresset panel. Malte glatte flater. Himling: Himlingsplater. Det kan være enkelte skader/slitasjer som betraktes som mindre overflateskader. Slike skader blir ikke spesifisert, vurdert eller bemerket.

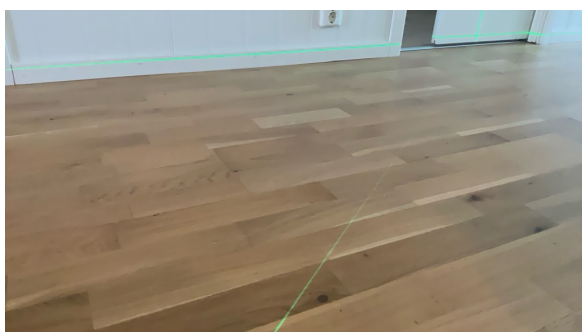
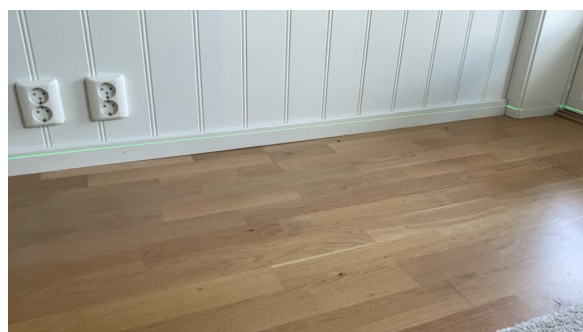
### TG 1 Etasjeskille/gulv mot grunn

Bygningen har støpt gulv på grunnen. Skjevheter og høydeforskjeller i etasjeskillere er kontrollert med krysslaser. Det er ikke funnet nevneverdige avvik, kun mindre høydeforskjeller på ca. 5-15mm. gjennom stuen er registrert. Lokale større avvik kan likevel påregnes. Dette er ikke unormalt i denne type boliger. Etasjeskillerne synes å oppfylle sin tiltenkte funksjon. Det kan stedvis oppleves noe svikt/ujevnheter i gulvoverflatene. Dette er ikke unormalt da gulvene er lagt flytende. Det er normalt at gulvoverflater kan være/er utsatt for slitasje. Det kan derfor være enkelte skader/slitasjer som betraktes som mindre overflateskader. Slike skader blir derfor ikke spesifisert, vurdert eller bemerket.

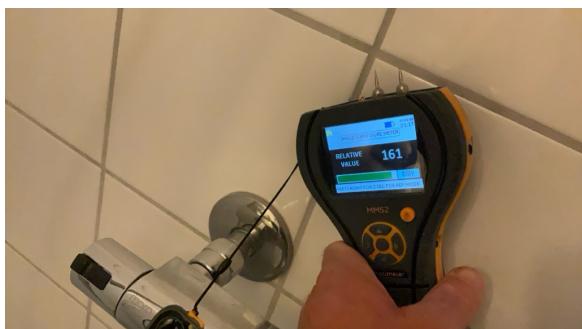
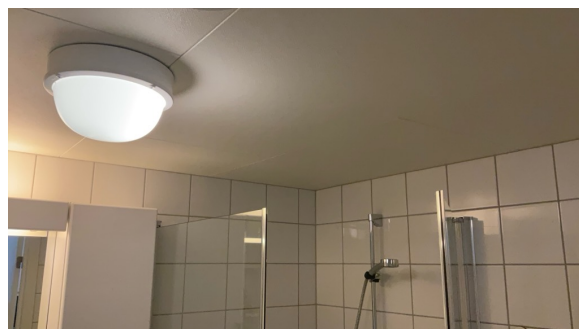
### TG 1 Overflater vegger og himling

På vegg er: Fliser. I himling er: Himlingsplater. Det dusjes direkte på gulv/vegg, noe som gir økt belastning på konstruksjonene. Ved enkle fuktsøk ble det ikke registrert verdier utover hva som forventes som normalt.

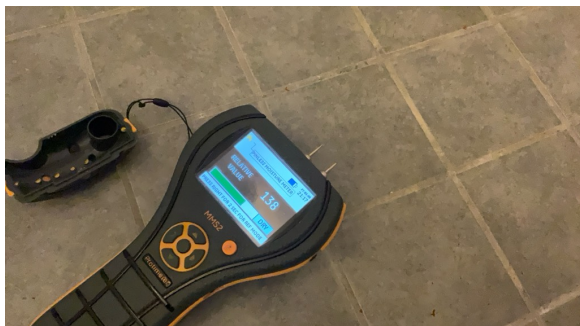
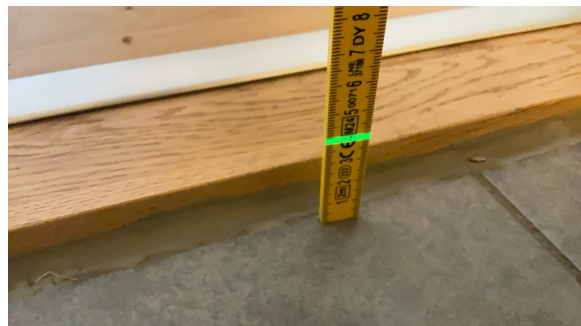
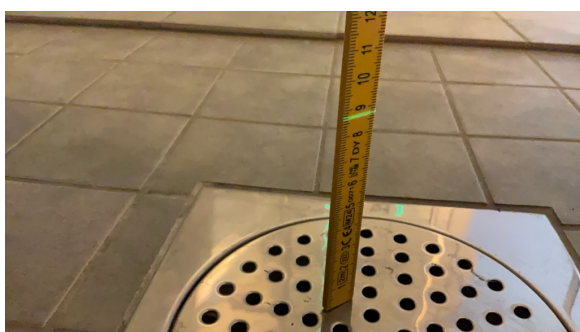
### TG 1 Overflater Gulv

Det er målt ca 47 mm høydeforskjell på gulv fra dørterskel til topp slukrist. Fliser på gulv med gulvvarme. Fallforhold på gulvet er målt og funnet tilfredsstillende. Ved enkle fuktsøk ble det ikke registrert unormale verdier. Det dusjes direkte på gulv/vegg, noe som gir økt belastning på konstruksjonene.

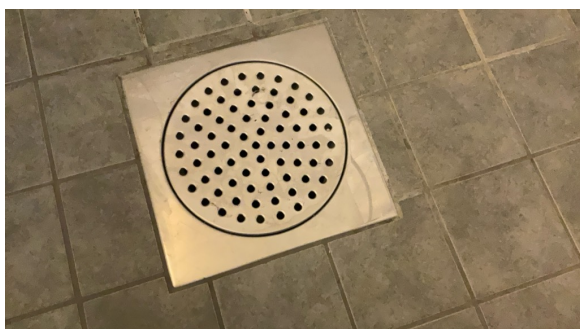
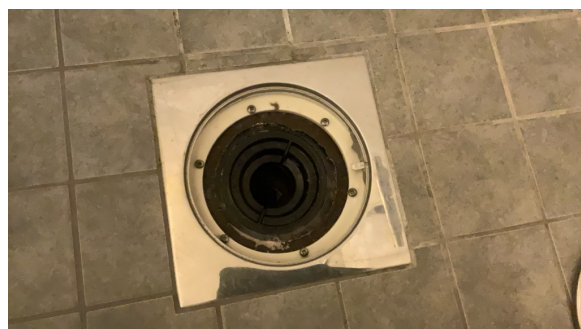
### 1 TG 1 Sluk, membran og tettesjikt

Plastsluk. TG 2 på sluk, membran og tettesjikt på bakgrunn av manglende dokumentasjon. Det foreligger ikke dokumentasjon. Til befaringsdagen foreligger det ingen dokumentasjon på utførelse/ type membran/ tettesjikt eller at membranen er tilpasset sluket. Det velges derfor tilstandsgrad 2 for å gjøre kjøper oppmerksom på risiko ved manglende dokumentasjon på utførelse. KONSEKVEN: Vær derfor oppmerksom på utførelsen da feil utførelse kan medføre lekkasjer til tilstøtende rom/ bygningsdeler eller redusert brukstid på membran/ tettesjikt. Normalt vil en membran fungere i 10 - 20 år forutsatt riktig utført, det må derfor finnes dokumentasjon for å vurdere hva som er utført og hvordan utførelsen er utført. Merk at kontroll av våtrom er visuell kontroll med overflatesøk med fuktindikator i våtsone, gjenstander er ikke flyttet på og det er utført måling av fall fra terskel til topp sluk. Der dokumentasjon på utførelse og oppbygging er forevist blir det kommentert.

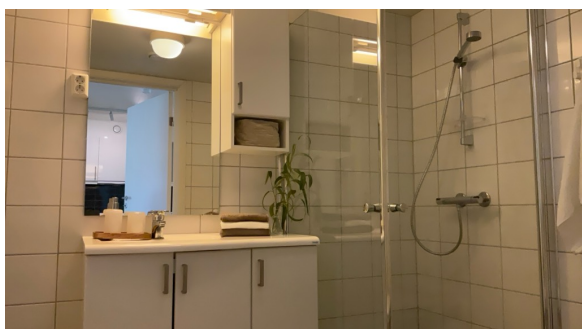
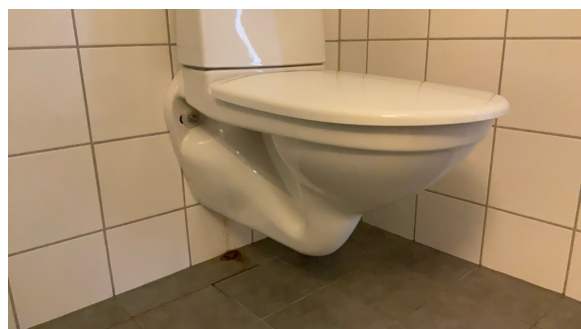
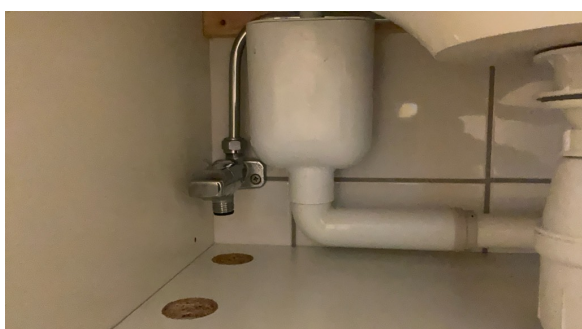
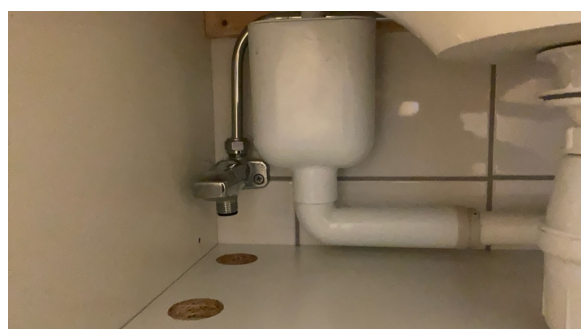
### 1 TG 1 Sanitærutstyr og innredning

Innredning med servant, dusjhjørne med garnityr, blandebatteri og glassdører, gulvmontert toalett og opplegg vaskemaskin. Det registreres ingen avvik på sanitærutstyr og innredninger utover normal bruksslitasje og det virker til at bygningsdelene oppfyller sin tiltenkte funksjon på befaringsdagen. Spor etter liten lekkasje under toalett på vegg.

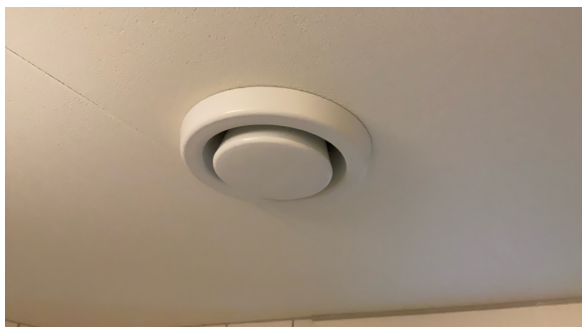
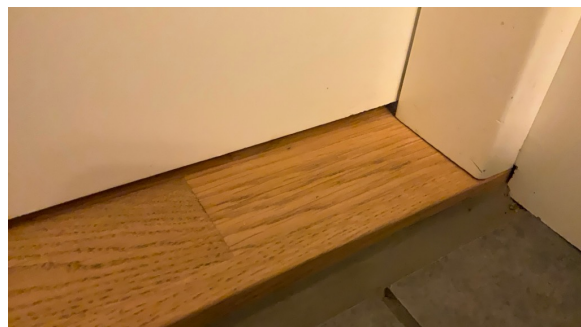
### TG 1 Ventilasjon

Balansert ventilasjon og tiluft under dør.

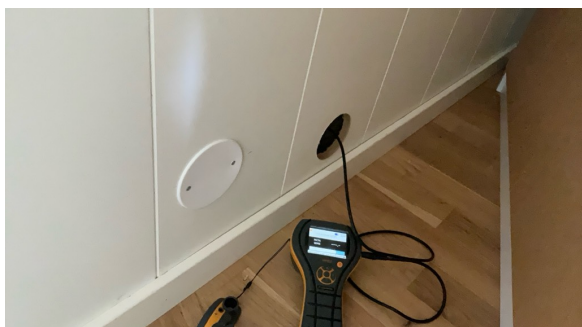
### Tilliggende konstruksjoner våtrom

Hulltaking er foretatt og det er ikke påvist unormale forhold.

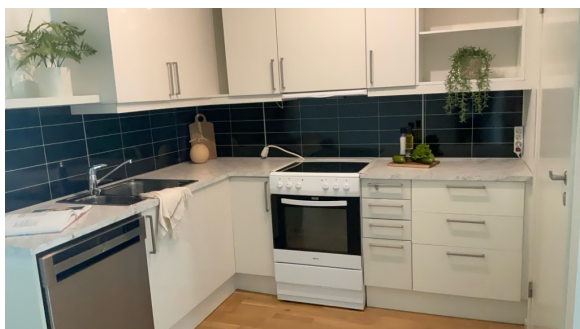
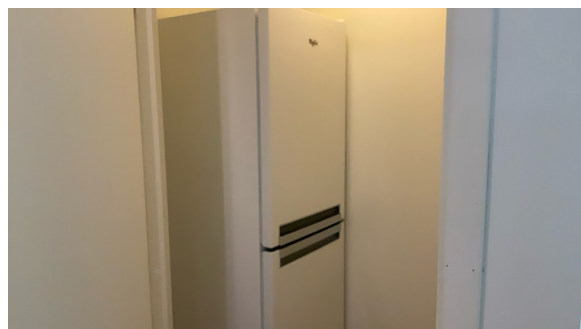
#### TG 1 Overflater og innredning

Kjøkken med glatte fronter. Laminerte benkeplater Plater med imitert flis mellom benk og overskap. Vannstoppersystem med sensorer og komfyrvakt er registrert. Praktisk kjøkken med god skap- og benkeplass. Det er normalt at innredninger og fronter kan være/er utsatt for slitasje. Det kan derfor være enkelte skader/slitasjer som betraktes som mindre overflateskader. Slike skader blir derfor ikke spesifisert, vurdert eller bemerket. Innredninger synes å oppfylle sin tiltenkte funksjon. Avsatt plass til kjøleskap, komfyr og oppvaskmaskin.

Kjøleskap er plassert på bod.

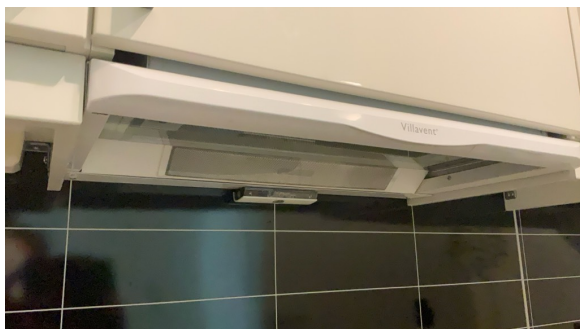
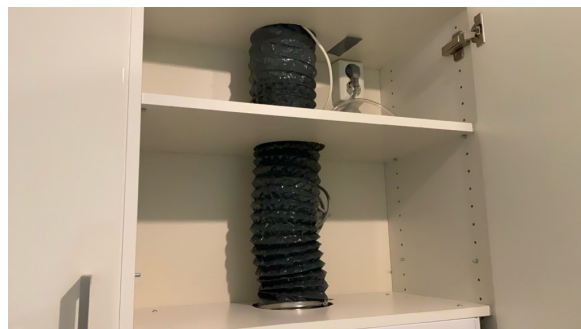
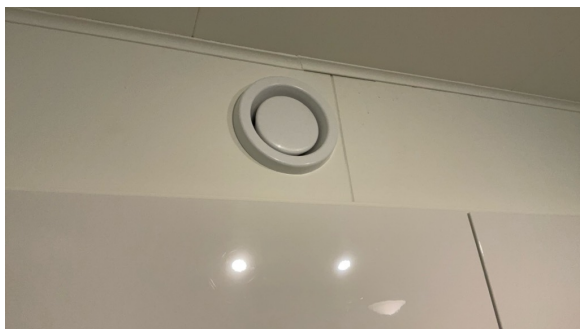
#### TG 1 Avtrekk

Avtrekk fra kjøkken montert over kokesone.

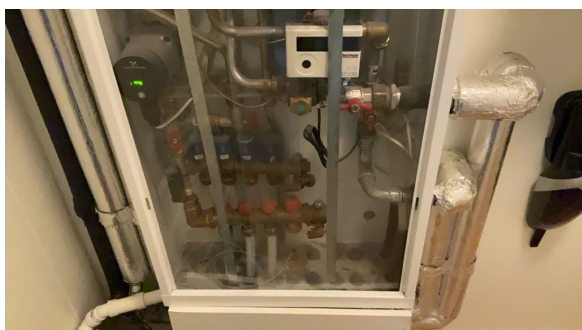
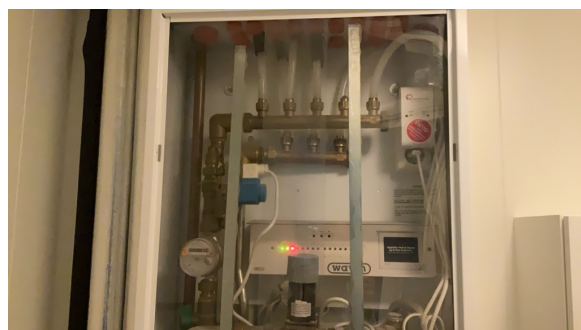
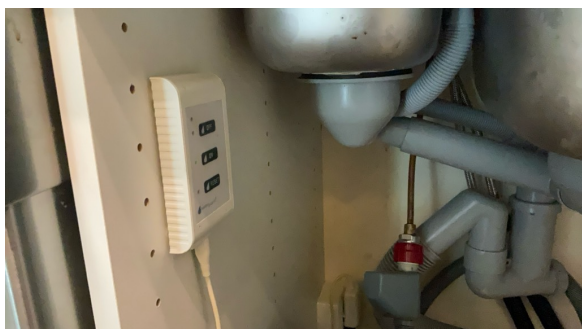
#### TG 1 Vannledninger

Rørnettet oppfyller sin tiltenkte funksjon. Innvendig hovedstoppekran er plassert i teknisk rom Bunnledningene og utvendige ledninger er nedgravd og ikke tilgjengelig for inspeksjon.

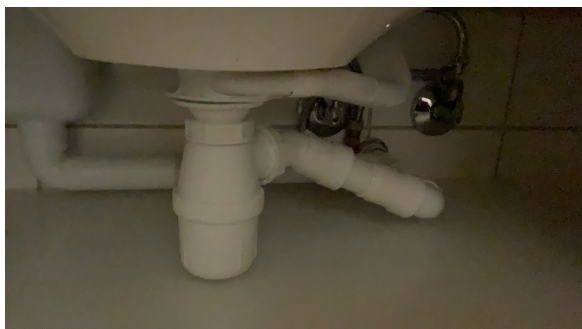
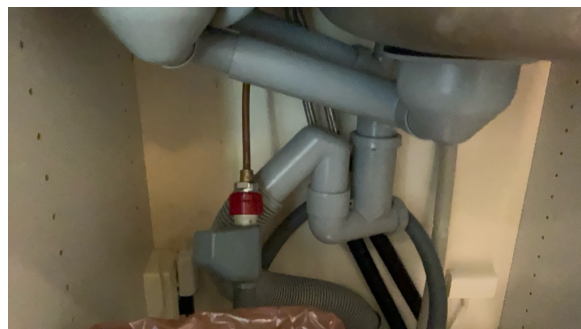
## TG 1 Avløpsrør

Synlige avløpsrør i: Plast. VVS anlegg er ikke den bygningssakkyndiges kompetanseområde. Det gjøres oppmerksom på at herværende kontrollen kun er en stikkprøvekontroll, og gir ingen garanti for at anlegget er feilfritt.

Avløpsanlegget oppfyller sin tiltenkte funksjon. Normal levetid for installasjoner er ca. 30-50 år, men kan variere avhengig av rørmateriale, egenskapene til avløpsvann og vedlikeholdet. Sanitærinstallasjoner er blant de delene i en bygning som har kortest levetid, er vanskeligst å vedlikeholde, og forårsaker flest vann- og fuktskader. Erfaring viser at hele sanitærinstallasjonen skiftes minst en til to ganger i løpet av bygningens levetid. Anlegget er ikke teknisk vurdert. Bunnledningene og utvendige ledninger er nedgravd og ikke tilgjengelig for inspeksjon.

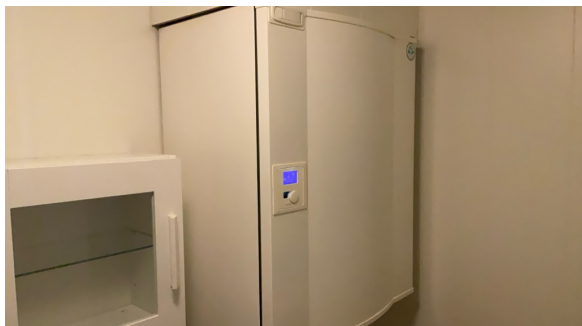
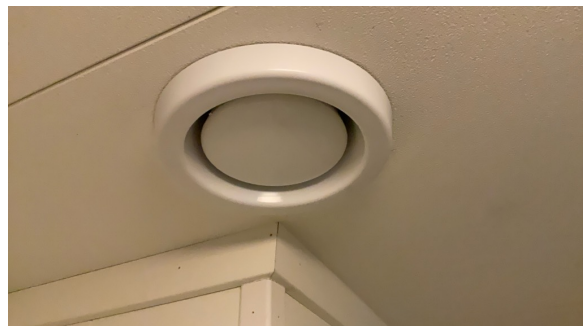
## TG 1 Ventilasjon

Ventilasjonen består av balansert ventilasjon. Vifter sørger for både tilførsel og avtrekk av ventilasjonsluften.

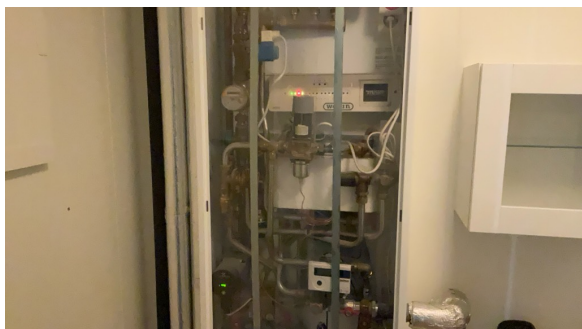
## TG 1 Varmesentral

Oppvarming med fjernvarme. Oppvarming via vannbåren varme. Bygningssakkyndig er ikke VVS fagmann og har ikke tilfredsstillende kunnskap til å vurdere anleggets tekniske tilstand. Det anbefales på disse områder å ta kontakt med rørlegger/VVS-fagmann.

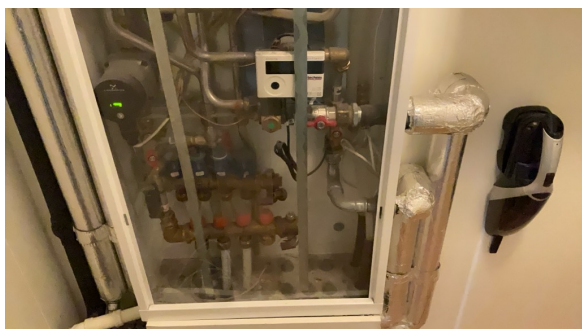
## TG 1 Varmtvannstank

Varmt forbruksvann varmes opp av fjernvarme, med varmeveksler.

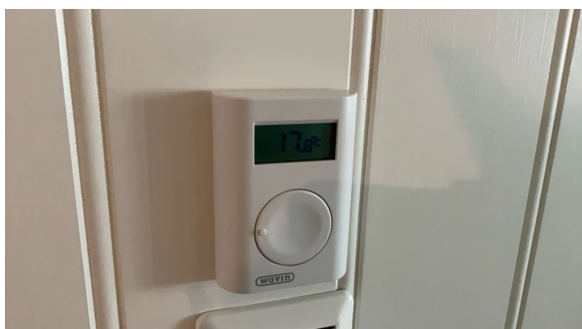
## TG 1 Vannbåren varme

Oppvarming med vannbåren varme via fjernvarme fra Eidsiva. Bygningssakkyndig er ikke fagperson på slike anlegg, anlegget er vurdert ut fra at det fungerer. Kontroll av fagperson anbefales på generelt grunnlag.

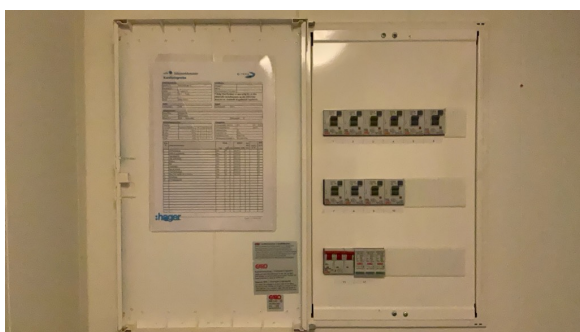
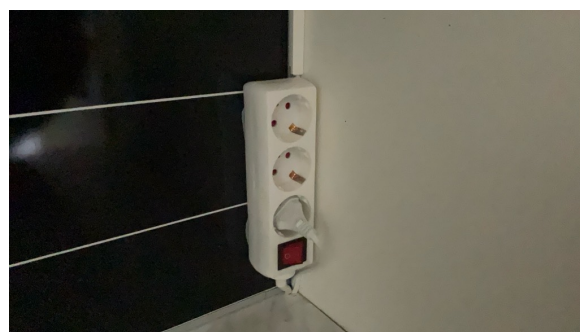
Løsning med skjøteledning montert på kjøkkenbenk er ikke å anbefale. Tiltak må påregnes.
