Schweigaards gate 91 A

Tilstandsrapport

Eierskifte

Boligtype: Leilighet

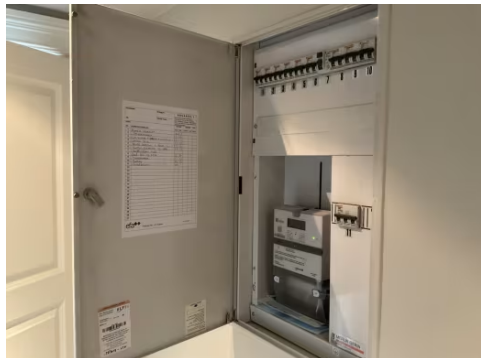
6.10 Elektrisk

Det er ikke fremlagt samsvarserklæring på elektrisk arbeid/anlegg.

Det er kursfortegnelse i sikringsskapet. Det er ikke sjekket om kursene er i samsvar med kursfortegnelsen.

TG-2 er satt pga. manglende dokumentasjon/ samsvarserklæring på deler av anlegget.

Boligen har et eldre elanlegg uten dokumentasjon. Det bør gjennomføres en utvidet el-kontroll av en kvalifisert elektrofaglig person, og nødvendige tiltak vurderes deretter.

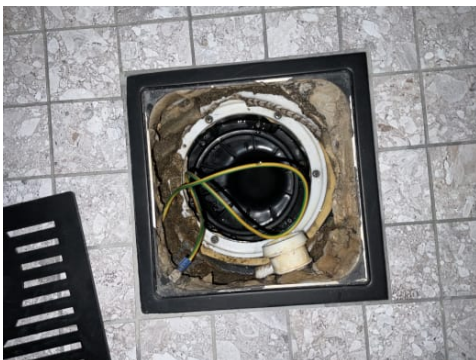
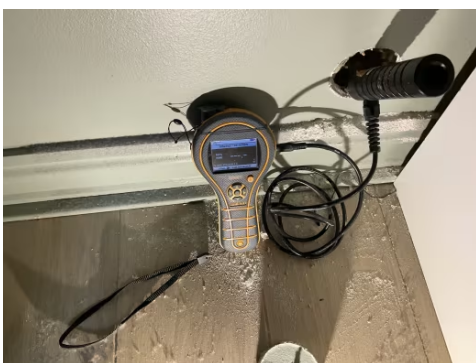
6.12 Våtrom: Bad/wc

Det er en høydeforskjell på ca. 3,5 cm fra topp slukrist til topp flis ved døren.

Det er laget en åpning i gulvskinnen i dusjen for at lekkasjevann skal nå sluket.

TG 2 pga: Tettesjikt har nådd en alder som gjør tettheten usikker i tiden som kommer.
