# Tilstandsrapport

📍 Ansgar Sørli's vei 27, 0576 OSLO

# gnr. 128, bnr. 48

Befaringsdato: 27.05.2025

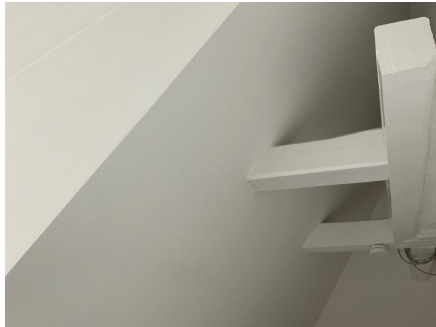
Når man bygger ut denne type loft, vil det være bærebjelker som går i gjennom innvendig takkonstruksjon.

Disse punktene er erfaringsmessig vanskelig å få tett ved montering av plastfolie/diffusjons-sperre.

Det er ikke registrert synlige avvik, men forholdet skal bemerkes i rapporten.

Takbjelker.

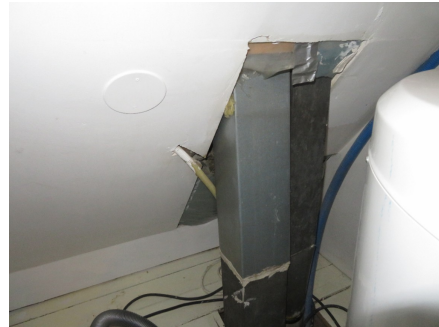
I bod er det kanal-føringer som er ført opp igjennom taket.

Det er ikke foretatt tilstrekkelig tetting rundt denne gjennomføringen.

Konsekvens: Åpning i diffusjons-sperre kan ført til kondensering i takkonstruksjonen.

Gjennomføring av kanaler i tak.

Nærmere kontroll/utbedring anbefales.

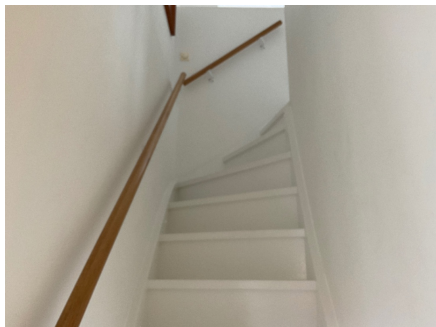
Trapp til loft

Det er ikke montert håndløper på den ene vegg i trappeløp. Forskriftskrav er håndløper på hver side av trappen.  
Dette vurderes til TG-2.

Bredde på trapp er målt til 72 cm. mellom vanger.  
Det er ikke gjort vurderinger vedr. trappens bredde ved en evt. byggesøknad.  
I utgangspunktet er denne trappen for smal for en internttrapp.

Konsekvens: For å tilfredsstille forskriftskrav, må det monteres håndløper.

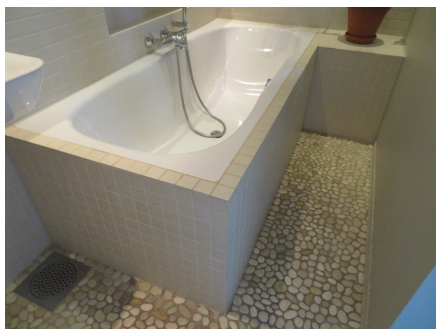
Avviket gjelder manglende inspeksjons-mulighet under innbygget badekar.

Det er ikke etablert inspeksjonsluke i innfliset badekar-front.

Det er ikke inspeksjonsmulighet under badekaret,

Konsekvens: For å ha kontroll på tilstanden under badekaret, bør det etableres inspeksjonsluker/lufteventiler i badekar-front.

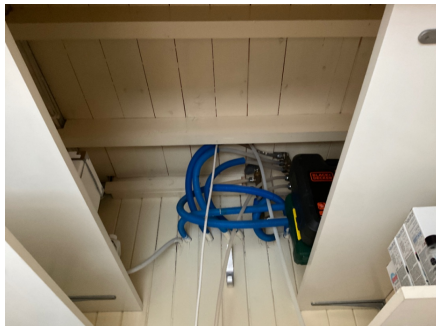
Samlestokk for rør i rør opplegg i bod i entre.

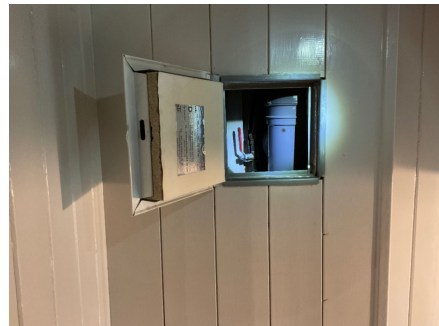
Stoppekran.

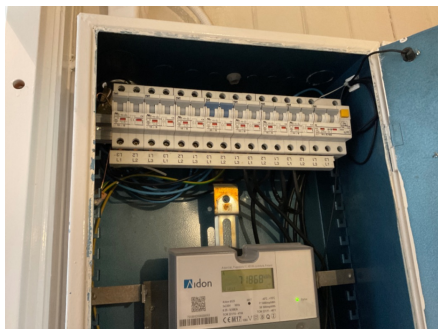
Sikringskap.

For å få en fullstendig kontroll av el-anlegget anbefales det å innhente en utvidet el-kontroll/tilstandsvurdering av el-anlegget etter NEK 405-2-3:2023..

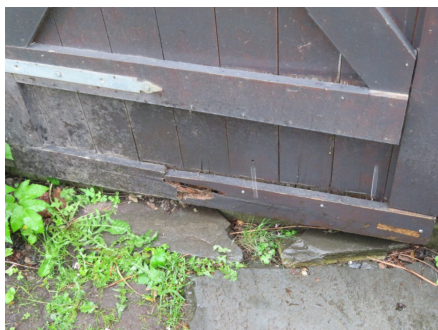
Det bemerkes at det er råteskader på dør til utebod.

Råteskade på dør i utebod.
