# Tilstandsrapport

Rekkehus

Divisjonsveien 11, 1769 HALDEN

Rapportdato: 23.04.2025

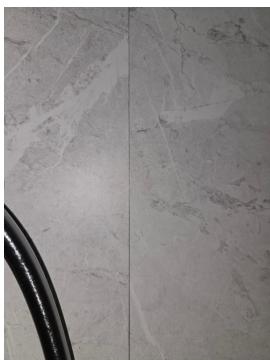
#### ! TG 2 Overflater vegger og himling

Baderomsplater er ufullstendig fuget i skjøter i våtsonen i dusjen og ved servant.

Dette medfører til at det er fare for at platene kan bli utsatt for skadelig fukt i skjøtene.

Dette vil da forkorte den forventede levetiden til baderomsplatene og medfører til fuktskader på disse baderomsplatene over tid.

Ingen utslag på fuktighet ved fuktsøk på disse områdene på befaringsdagen.

Fuging av skjøtene til platene må derfor forbedres.

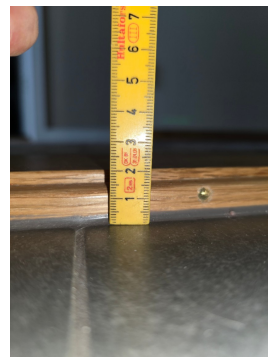
#### ! TG 2 Overflater Gulv

Gulvet er flislagt. Rommet har elektriske varmekabler. Fall mot sluk er målt til 8mm på nedsenket dusjsone på det minste. Det er utført lokalt fall forhold på 1:50 i nedsenket sone.

- Det er påvist avvik i krav til høydeforskjell/fall-løsning på våtrommet.

Vanntett terskel er ikke hevet 15mm over topp sluk, krav om dette etter TEK17.

Siden det ikke er 1:100 fall på hele gulvet.

- Det må foretas utbedring av avviket.

Utføre utbedringer av vanntett terskel slik at det ikke er fare for at lekkasjevann kan renne ut av døren ved en vannlekkasje på baderommet.

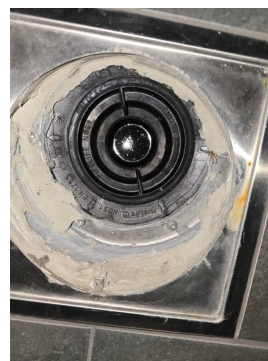
#### ! TG 2 Sluk, membran og tettesjikt

Det er plastsluk og smøremembran med ukjent utførelse. Synlig klemt membranmansjett i sluket.

- Rommet er et våtrom hvor det ved etablering var krav om "uavhengig kontroll", men det foreligger ingen dokumentasjon på at det er utført "uavhengig kontroll".

- Innhent dokumentasjon, om mulig.

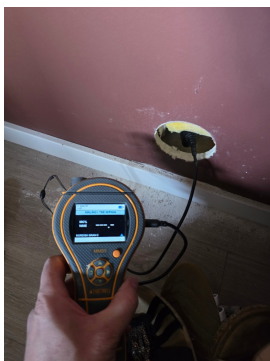
Hulltaking er foretatt uten å påvise unormale forhold. Hulltaking er foretatt på soverom.

Ingen utslag på skadelig fukt i bunnsvill.

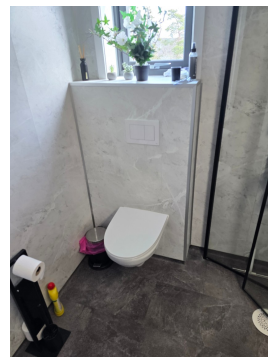
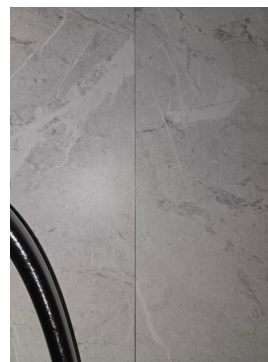
### TG 2 Overflater vegger og himling

- Det er vindu/dør med ikke fuktbestandige materialer i våtsonen (ved vask, dusj, badekar, osv.), løsningen eller byggematerialet er uegnet
- Det er avvik:

Vindu er plassert i våtsonen til dusj, men siden det er montert glassdører er det begrenset med muligheter for at vindu blir fuktutsatt.

Dette medfører til at det er fare for at platene kan bli utsatt for skadelig fukt i skjøtene.

Dette vil da forkorte den forventede levetiden til baderomsplatene og medfører til fuktskader på disse baderomsplatene over tid.

Fuging av skjøtene til platene må derfor forbedres.

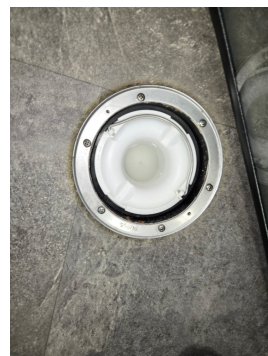
### TG 1 Overflater Gulv

- Rommet er et våtrom hvor det ved etablering var krav om "uavhengig kontroll", men det foreligger ingen dokumentasjon på at det er utført "uavhengig kontroll".
