# Tilstandsrapport

📍 Fjellveien 11, 3660 RJUKAN

# gnr. 126, bnr. 82

Rapportdato: 30.06.2023

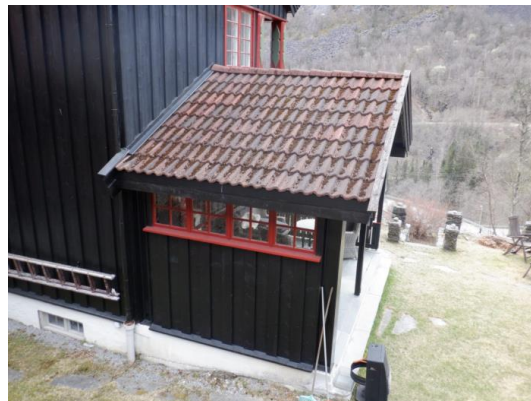
Taket er tekket med rupanel undertak, takpapp og dobbelkrummet betongtakstein.

Noe mose på takstein.

- Det er avvik:
- Mer enn halvparten av forventet brukstid er passert på taktekingen.

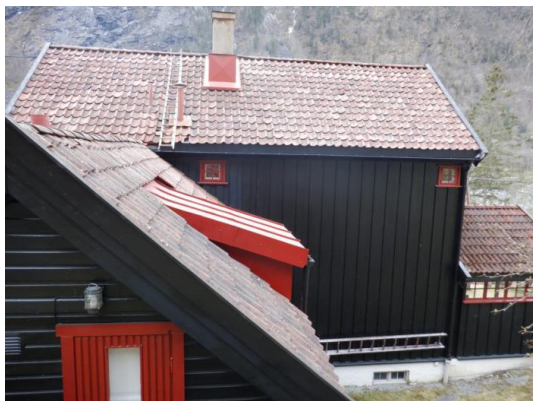
Taket er tekket med rupanel undertak, takpapp og teglstein. Det er skiftet noe undertak hvor det var råte, takpapp, sløyfer og lekter i 2016.

Noen manglende takstein.

- Det er avvik:
- Mer enn halvparten av forventet brukstid er passert på taktekkingen.

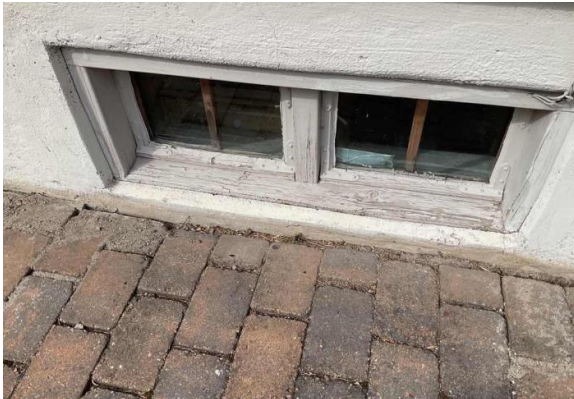
Kjellervinduer.

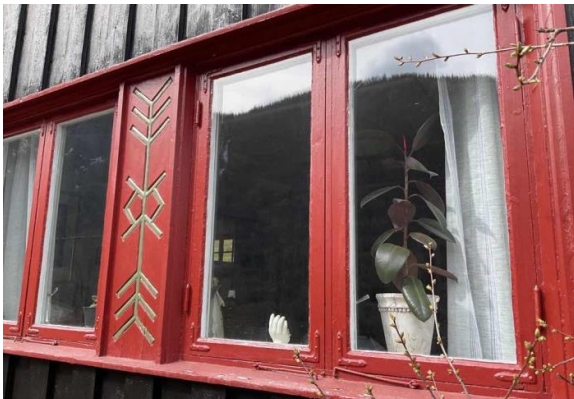
De fleste vinduene er koblet vinduer med 2 enkle glass og inn/ut vinduer. Byggeår er ukjent.  
I stuen er det 2 fastkarmsvinduer med 3-lags glass i stuen mot øst. I stuen mot vest er det fastkarmsvindu med 3-lags glass fra 1988. Det er knekt ytterglass på 1 soverom på loft.

Gamle vinduer.

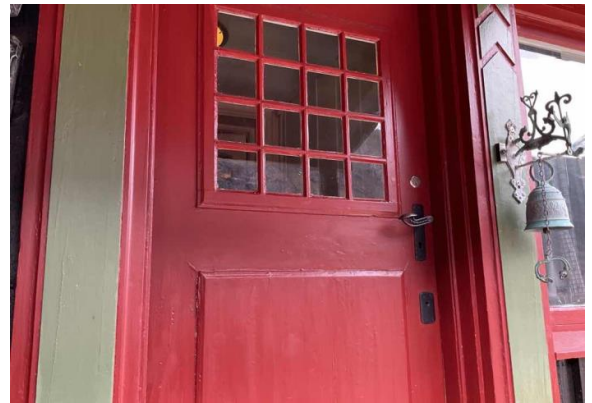
Det er enkle furudører med enkelt glass.

Ytterdør.

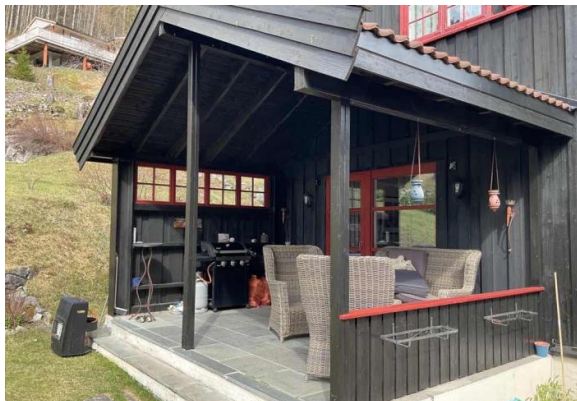
Overbygd terrasse.

- Rekkverket er for lavt i forhold til dagens krav til rekkverkshøyder.
- Det er avvik:

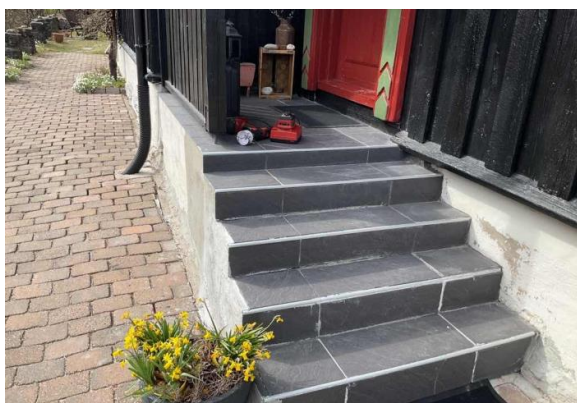
Det er en utvendig trapp i forbindelse med inngangsparti med 5 trinn.

Trapp ved inngangsparti.

- Rekkverk må monteres for å lukke avviket.

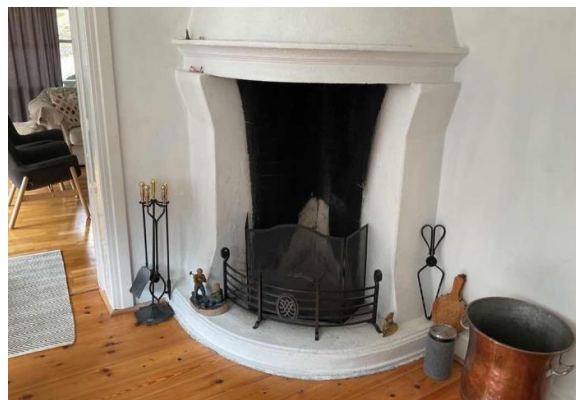
Åpent ildsted i stuen.

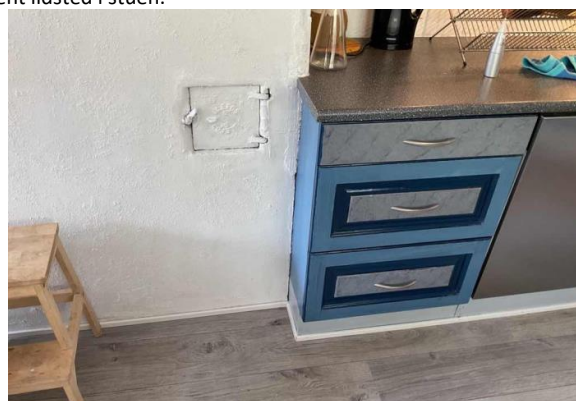
Sotluke på kjøkken.

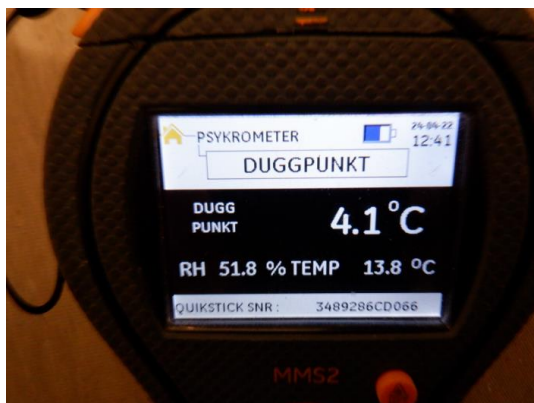
Relativ fuktighet i kjeller.

- Krypkjelleren har risiko for ytterligere skadepotensiale.
- Krypkjeller har ingen adkomstmulighet og derfor ikke nærmere vurdert innvendig.
- Det er begrenset tilgang til hele krypkjelleren.

Relativ fuktighet på befaringstidspunkt var 51,8% ved 13,8 grader. Dette gir et duggpunkt på 4,1 grader. Dette er å regne som akseptabelt.

- Jevnlig kontroll av krypkjeller anbefales for forebygging av skader.
- Om mulig bør det forsøkes etablert adkomst til krypkjeller slik den kan inspiseres, dette er en utsatt konstruksjon.

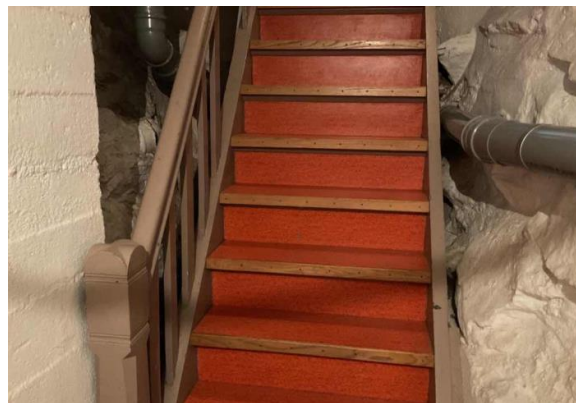
- Rekkverkshøyder er under dagens forskriftskrav til rekkverk i trapper.
- Det mangler håndløper på vegg i trappeløpet.
- Det er avvik:

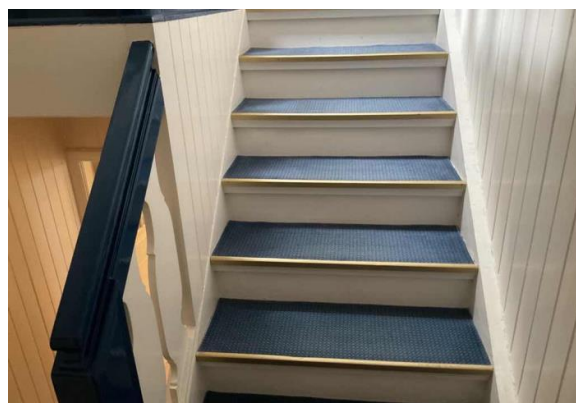
- Det mangler håndløper på vegg i trappeløpet.
- Det er avvik:

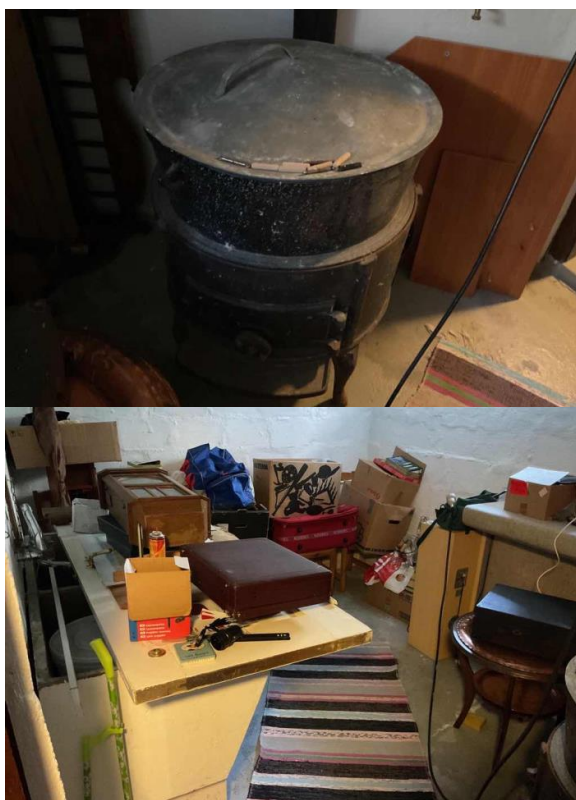
Vaskerom er ikke i bruk. Det er skyllekum og en gammel støpejern sluk i gulvet. Det er kun lufte mulighet i dag vindu.

- Våtrommet må oppgraderes for å tåle normal bruk etter dagens krav.

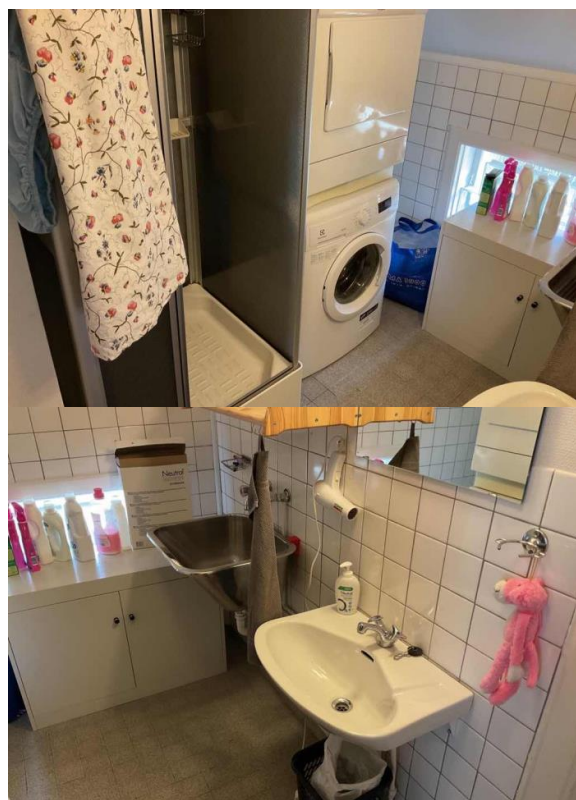
Det er sluk i gulvet. Avløp fra dusjkabinett går til sluk..

- Våtrommet må oppgraderes for å tåle normal bruk etter dagens krav.

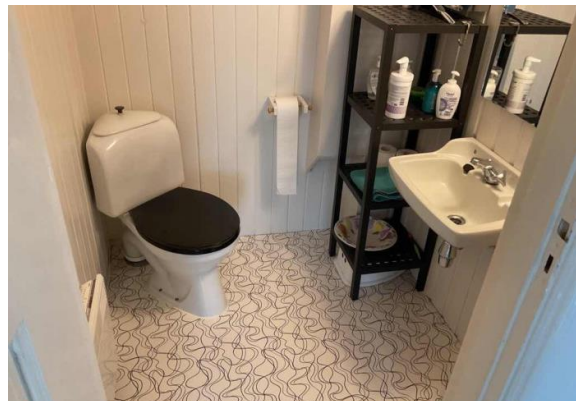
Det er belegg på gulv og malt panel på vegger og i tak.

- Toalettrom har kun naturlig avtrekk fra rommet, NS 3600 krever mekanisk avtrekk for å kunne gi TG 0/1.

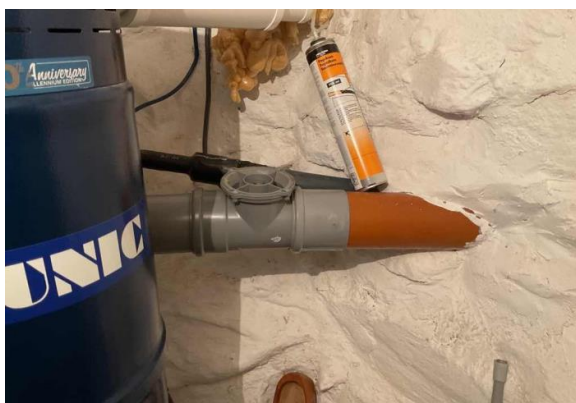
Stakeluke i kjelleren.

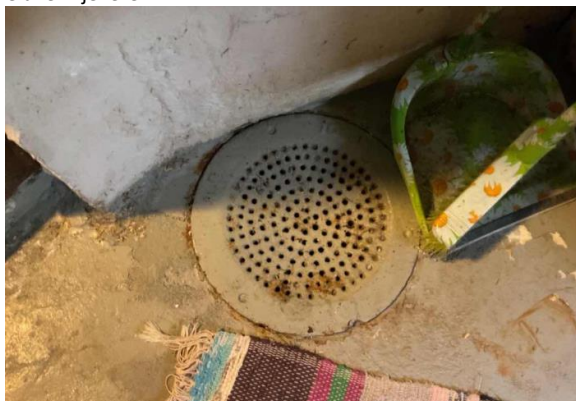
Avløpsrør er i plast. Det er støpejerns sluk i vaskerommet i kjelleren.

Sluk i støpejern i kjelleren.

- Det er ikke behov for utbedringstiltak siden anlegget fungerer i dag, men ut ifra alder kan skader plutselig oppstå på eldre anlegg.

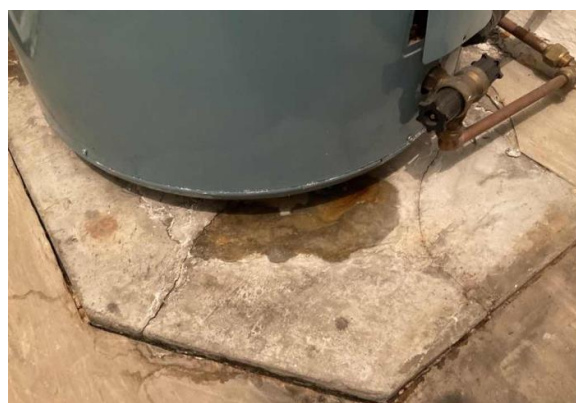
Ca 200 liters varmtvannstank fra OSO

Det bør monteres lekkasevarsler i rommet.  
Bereder bør sjekkes av rørlegger.

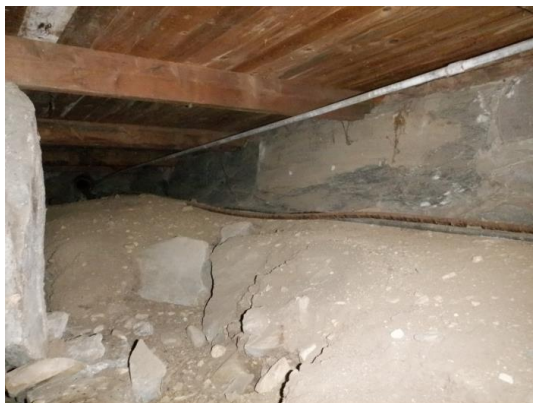
Morenemasse i kjelleren.

- Det er registrert symptomer på setninger i grunnen i form av sprekker i grunnmur.

- Påviste skader må utbedres.

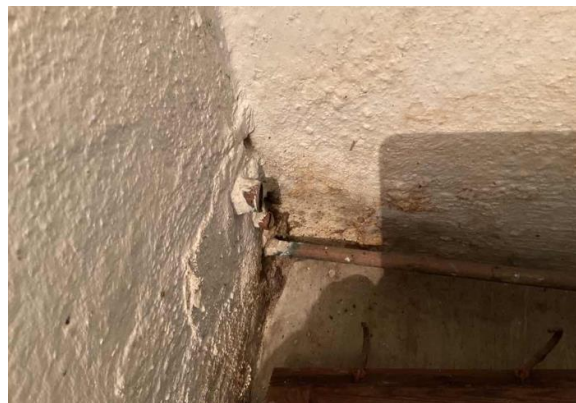
Noe fuktmerker på innvendig grunnmur.

- Grunnmuren har sprekkdannelser.
- Innsiden av grunnmuren har misfarging.

Fukt i kjeller har sammenheng med svikt i drenering.  
Sprekker i mur bør fuges.

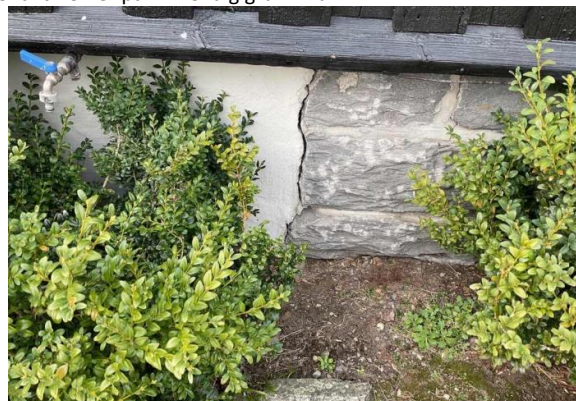
Noe sprekker mellom betong og stein.

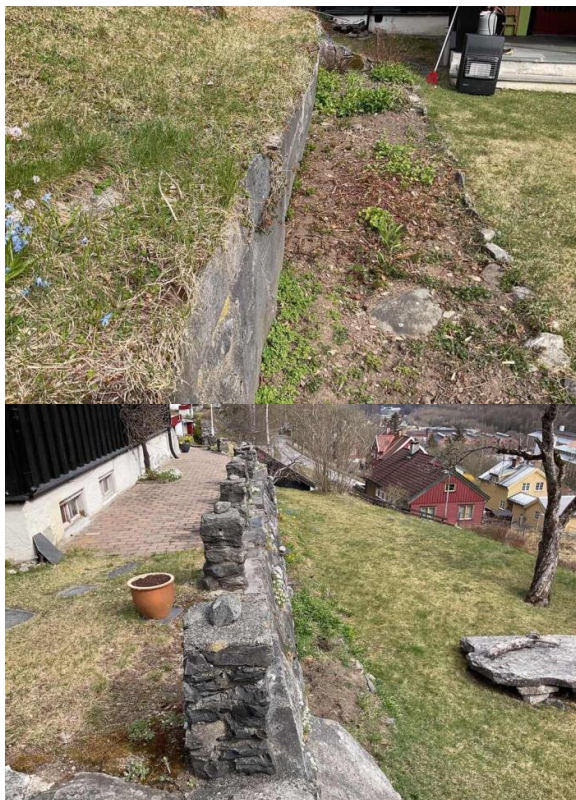
Det er en støttemur i forbindelse med inngangsparti og en i forbindelse med hagen.

Begge har en høyde på over 50cm underliggende terreng.

Det bør monteres rekkverk. Manglende rekkverk er mangel på sikkerhet.

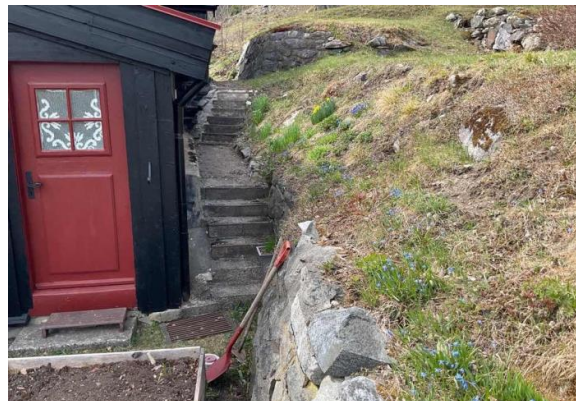
Det er noe lokalt fall på terreng mot boligen.

- Eiendommen ligger i rasfarlig/skredutsatt område iht. kommuneplan
- Terreng faller inn mot bygning.
