Stor og herskabelig villa  
med attraktiv beliggenhet

Fjellveien 11 /  
3660 Rjukan

# Tilstandsrapport

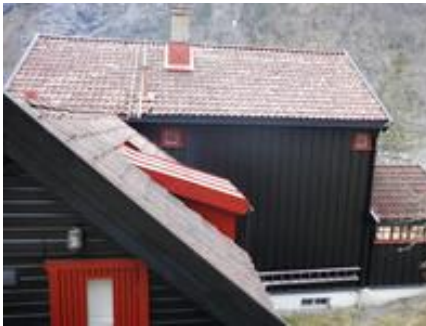
Taket er tekket med rupanel undertak, takpapp og teglstein. Det er skiftet noe undertak hvor det var råte, takpapp, sløyfer og lekter i 2016.

Noen manglende takstein.

- Det er avvik:
- Mer enn halvparten av forventet brukstid er passert på taktekingen. Takstein er teglstein av eldre årgang.

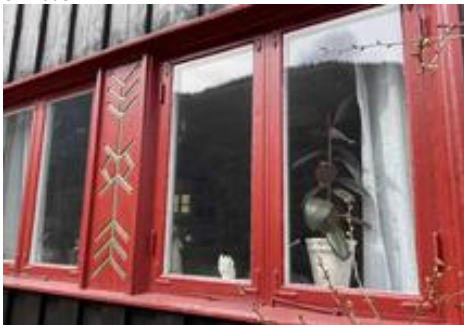
Kjellervinduer.

Gamle vinduer.

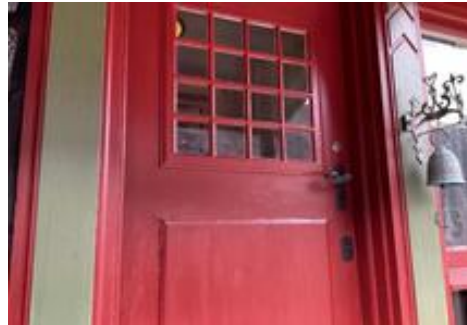
Det er enkle furudører med enkelt glass.

Ytterdør.

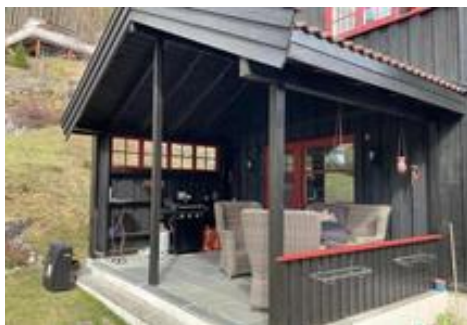
Det er en overbygd terrasse på cirka 13 m<sup>2</sup> det er skiferheller på gulvet.

Overbygd terrasse.

- Rekkverket er for lavt i forhold til dagens krav til rekkverkshøyder.
- Det er avvik:

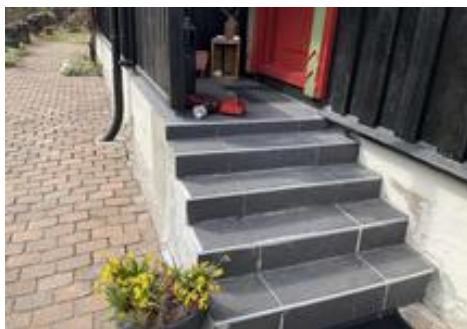
Det er en utvendig trapp i forbindelse med inngangsparti med 5 trinn.

Trapp ved inngangsparti.

- Rekkverk må monteres for å lukke avviket.

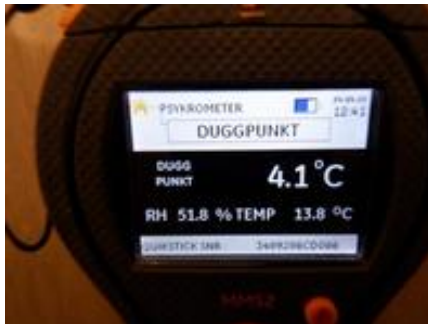
Relativ fuktighet i kjeller.

- Krypkjelleren har risiko for ytterligere skadepotensiale.
- Krypkjeller har ingen adkomstmulighet og derfor ikke nærmere vurdert innvendig.
- Det er begrenset tilgang til hele krypkjelleren.

Relativ fuktighet på befaringstidspunkt var 51,8% ved 13,8 grader. Dette gir et duggpunkt på 4,1 grader. Dette er å regne som akseptabelt.

- Jevnlig kontroll av krypkjeller anbefales for forebygging av skader.
- Om mulig bør det forsøkes etablert adkomst til krypkjeller slik den kan inspiseres, dette er en utsatt konstruksjon.

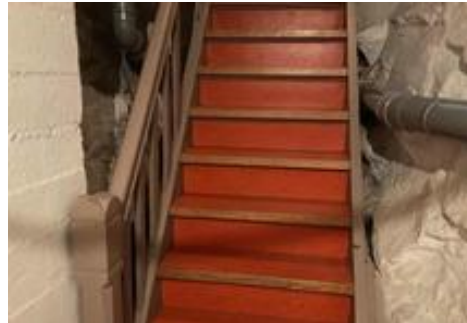
Det er en trapp i tre med malt overflate.

- Rekkverkshøyder er under dagens forskriftskrav til rekkverk i trapper.
- Det mangler håndløper på vegg i trappeløpet.
- Det er avvik:

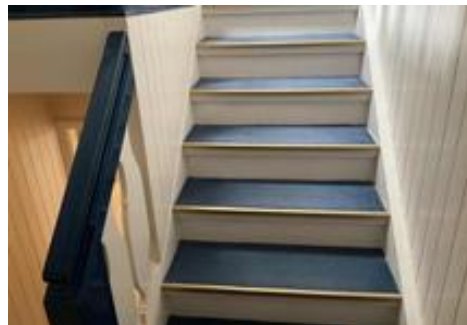
Det er en trapp i tre med malt overflate.

- Det mangler håndløper på vegg i trappeløpet.
- Det er avvik:

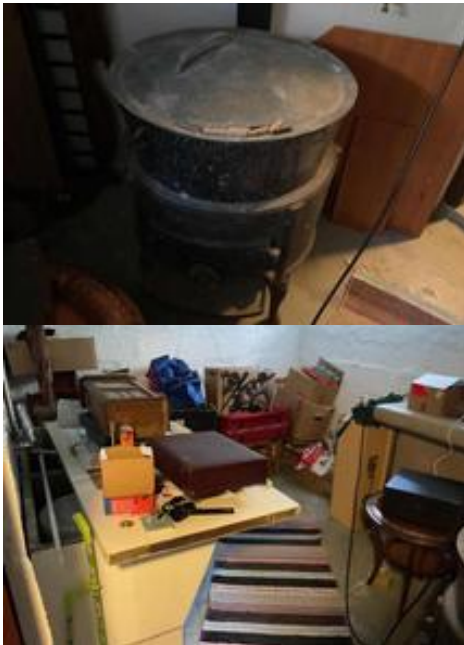
Vaskerom er bygget etter byggeforskrifter fra før 1997. Det foreligger ingen dokumentasjon.  
Vaskerom er ikke i bruk. Det er skyllekum og en gammel støpejern sluk i gulvet. Det er kun lufte mulighet i dag vindu.  
Det er en gammel vedfyrt vaskebalje.

- Våtrommet må oppgraderes for å tåle normal bruk etter dagens krav.

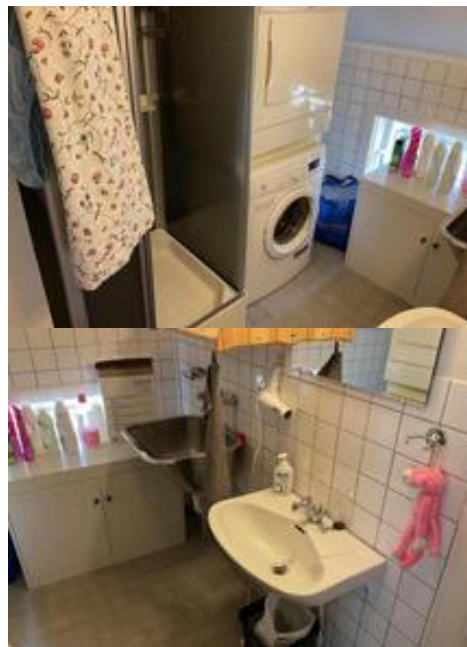
Vaskerom er bygget etter byggeforskrifter fra før 1997. Det foreligger ingen dokumentasjon.  
Det er fliser på gulvet med buet oppkant på vegg, malt glassfiber og fliser på vegg og malte plater i taket.  
Det er vask, skyllekum, dusjkabinett og opplegg til vaskemaskin.  
Det er naturlig lufting overtak.  
Det er sluk i gulvet. Avløp fra dusjkabinett går til sluk..

- Våtrommet må oppgraderes for å tåle normal bruk etter dagens krav.

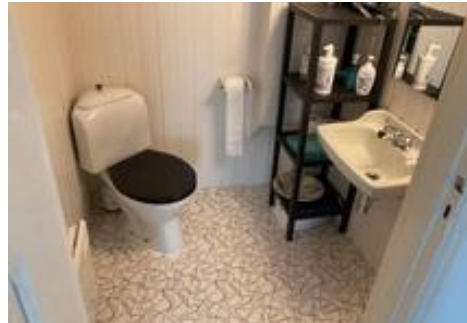
Det er belegg på gulv og malt panel på vegger og i tak.

- Toalettrom har kun naturlig avtrekk fra rommet, NS 3600 krever mekanisk avtrekk for å kunne gi TG 0/1.

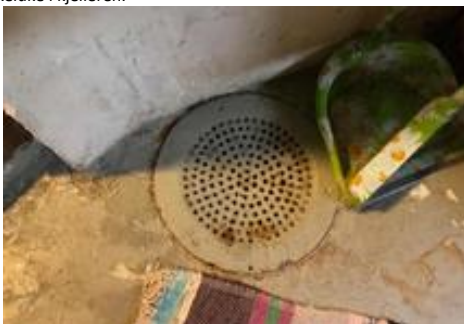
Sluk i støpejern i kjelleren.

- Det er ikke behov for utbedringstiltak siden anlegget fungerer i dag, men ut ifra alder kan skader plutselig oppstå på eldre anlegg.

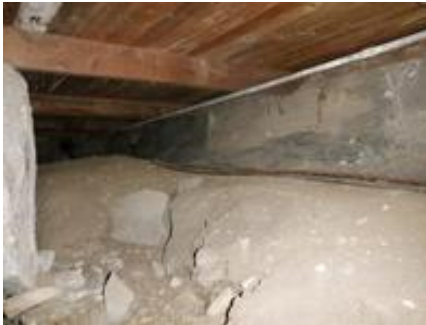
Det er morenemasse, stein og fjell i området.

Morenemasse i kjelleren.

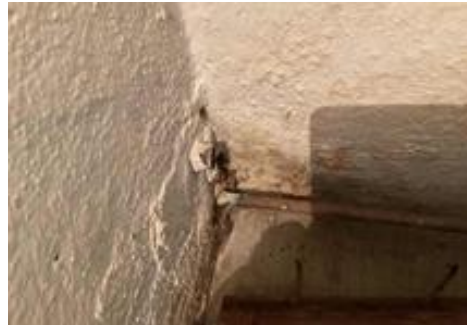
Noe fuktmerker på innvendig grunnmur.

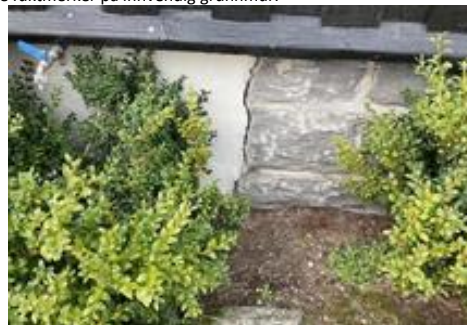
Noe sprekker mellom betong og stein.

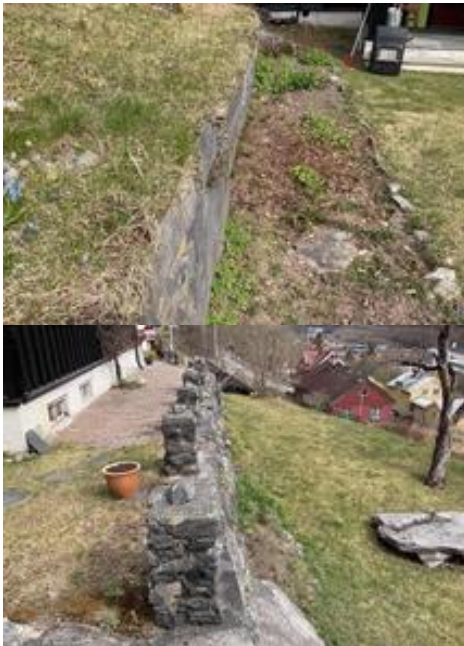
Det er en støttemur i forbindelse med inngangsparti og en i forbindelse med hagen.  
Begge har en høyde på over 50cm underliggende terreng.

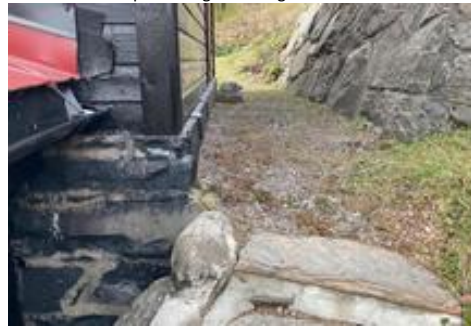
Det er noe lokalt fall på terreng mot boligen.

- Eiendommen ligger i rasfarlig/skredutsatt område iht. kommuneplan
- Terreng faller inn mot bygning.
