# Tilstandsrapport

Boligbygg med flere boenheter

Nye Sandviksveien 60 , 5032 BERGEN

Befaringsdato: 20.01.2026

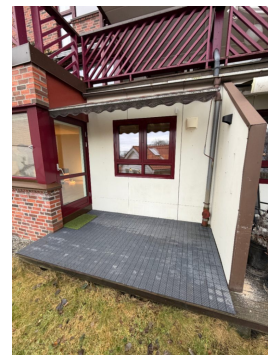
### TG 1 Balkonger, terrasser og rom under balkonger

Terrasse på bakkeplan, tilkomst fra stue. Oppmålt til 5.6m<sup>2</sup>

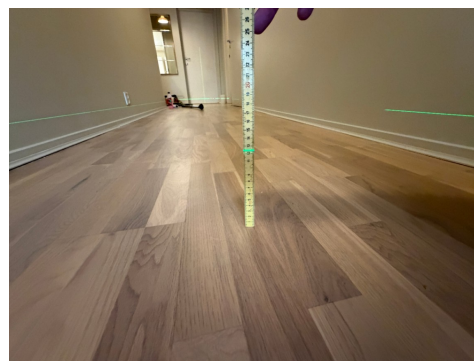
### TG 1 Etasjeskille/gulv mot grunn

Gulv mot grunn av betong. Kontrollert med laser.

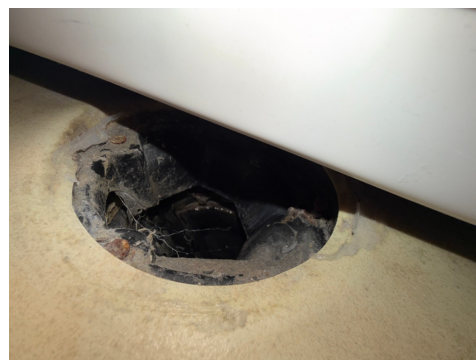
UNDERETASJE > BAD - 5.8M2

### TG 2 Sluk, membran og tettesjikt

Det er plastsluk og synlig vinylbelegg som tettesjikt.

- Mer enn halvparten av forventet brukstid er passert på membranløsningen.
- Mer enn halvparten av forventet brukstid er passert på slukløsningen.

Manglende klemring i sluk.

Overflatene har oppnådd forventet levetid og tiltak må påregnes.

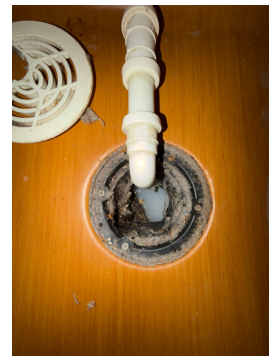
## UNDERETASJE > VASKEROM - 4.5M2

### TG 2 Sluk, membran og tettesjikt

Det er plastsluk og synlig vinylbelegg som tettesjikt.

- Mer enn halvparten av forventet brukstid er passert på membranløsningen.
- Mer enn halvparten av forventet brukstid er passert på slukløsningen.

Overflatene har oppnådd forventet levetid og tiltak må påregnes.

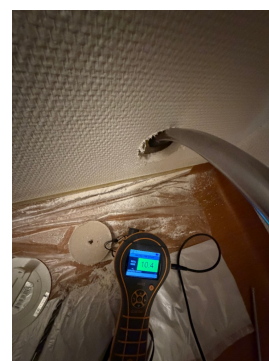
## UNDERETASJE > VASKEROM - 4.5M2

### TG 0 Tilliggende konstruksjoner våtrom

Hulltaking er foretatt uten å påvise unormale forhold. Hulltaking er foretatt i vaskerom . Fuktmåling i konstruksjonen ble målt til 10.4%

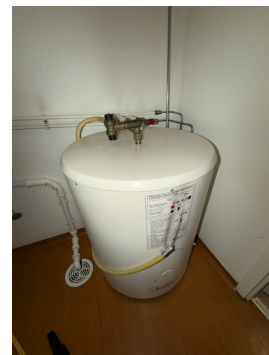
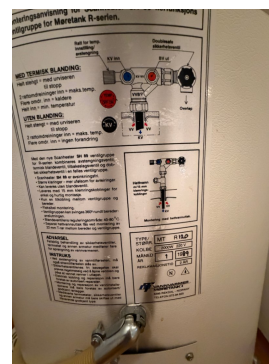
### TG 2 Varmtvannstank

Varmtvannstanken er på ca. 120 liter, plassert på vaskerom.

- Det er påvist at varmtvannstank er over 20 år

- Det er ikke behov for utbedringstiltak siden tanken fungerer i dag, men ut ifra alder kan skader plutselig oppstå på eldre tanker.
