Tilstandsrapport

📍 Fedevollen 78, 4485 FEDA

Oppdragsnr.: 20127-1772

Enebolig - Byggeår: 1917

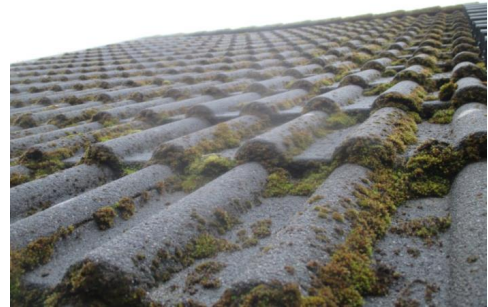
- Tidspunkt for utskiftning av takteking nærmer seg.
- Overvåk tilstanden jevnlig. For å få tilstandsgrad 0 eller 1 må tekkingen skiftes ut, men tidspunktet for når dette er nødvendig er vanskelig å si noe om.
- Lokal utbedring må utføres.

Deler av taktekingen på baksiden av boligen.

Mose bør fjernes for å unngå ekstra fuktbelastning på selve taksteinen og gjennværende brukstid på takteking med undertekking i mot vei ansees som noe bergrenset

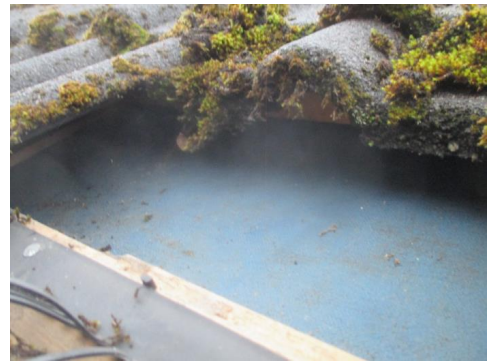
Deler av undertekkingen på baksiden.

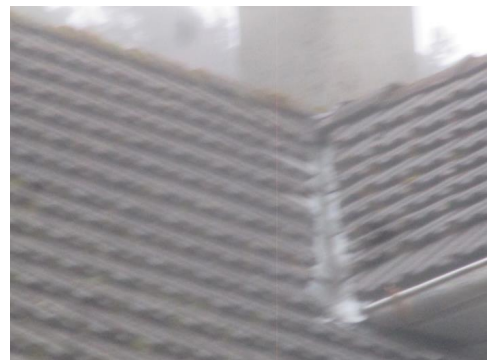
Deler av taktekingen i mot vei.

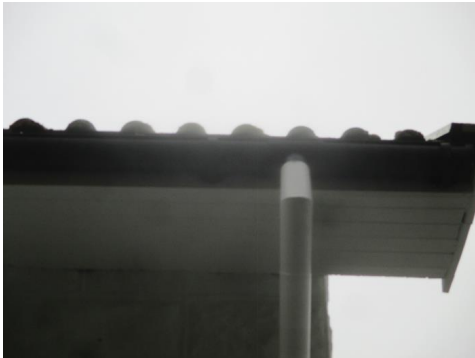
Takrenner av plast på baksiden av boligen.

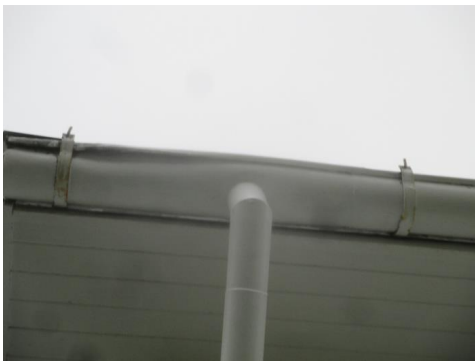
Eldre takrenner i mot vei.

På generelt grunnlag anbefales pipe og helbeslåes over tak. Vist ikke må denne impregneres ved jevne mellomrom for å hindre oppsug av fuktighet som kan resultere i innvendige lekkasjer. Gjennværende brukstid på takrenner i mot vei ansees som noe begrenset.

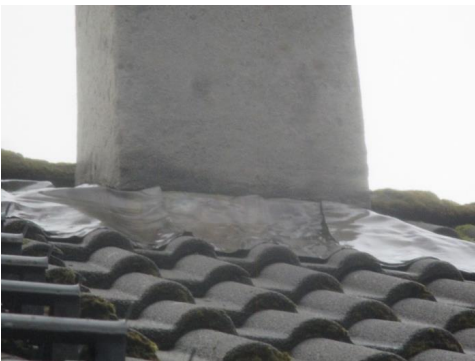
Bunnbeslag på pipe over tak.

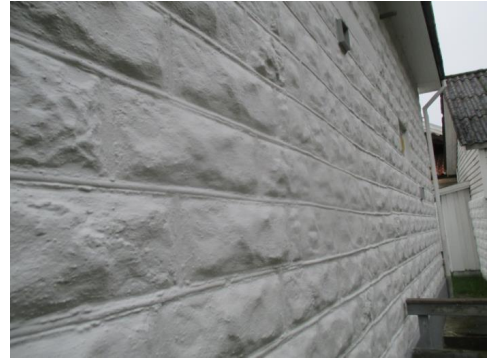
Veggene har murkonstruksjon av sementsteinsblokker med dekorstein utvendig. Er blitt malt og fuget utvendig i senere år. Normalt vedlikehold må beregnes på murfasader.

Deler av ene murfasade

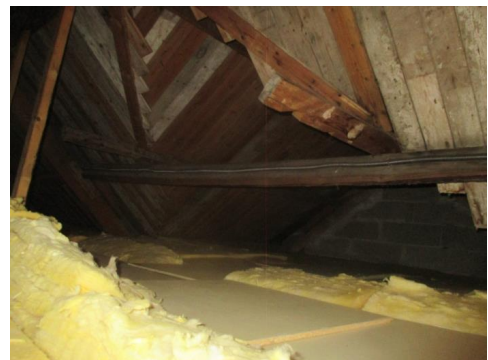
Noen eldre fuktmerker i rundt pipe og enkelt andre steder på undertaket. Ingen luftespalter i gesimser for tilgang på loft som heller ikke var vanlig i denne byggeperioden. Har tidligere blitt gjort tiltak i mot borebiller. (Se eiers egenerklæring)

Deler av takkonstruksjonen

- Det er ikke behov for utbedringstiltak.
- Lufting/ventilering bør forbedres.

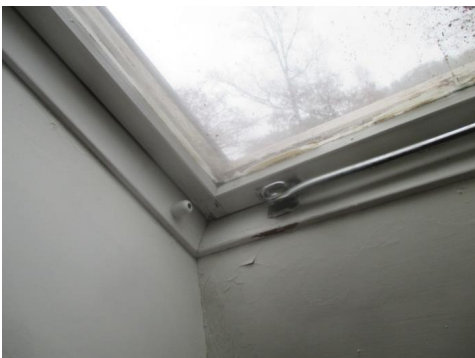
- Det er påvist noen glassruter som er punktert eller sprukne.
- Karmene i vinduer er slitte og det er sprekker i trevirket.

Eldre takvindu på loftet.

Disse vinduer må beregnes og byttes i sin helhet.

Kostnadsestimat: 10 000 - 50 000

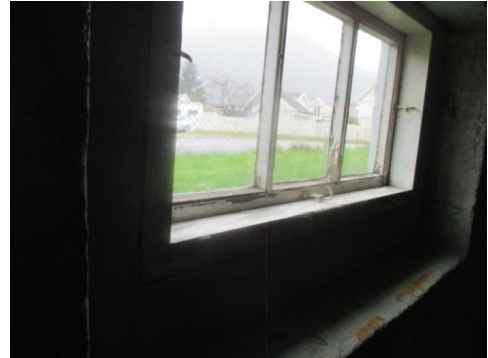
Eldre slitte kjellervinduer.

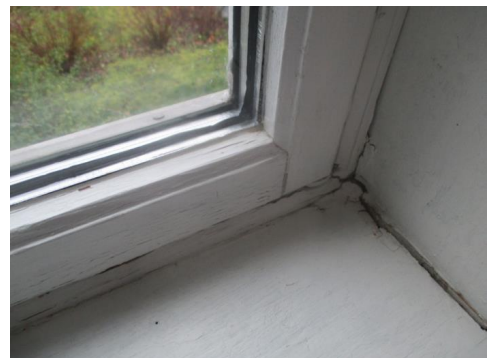
- Det er påvist at enkelte vinduer er vanskelig å åpne/lukke.
- Karmene i vinduer er slitte og det er sprekker i trevirket.

Kondensmerker innvendig.

- Det må påregnes noe vedlikehold og at enkelte vinduer må skiftes ut.

En del vedlikehold må beregnes på disse vinduer med enkelte utskiftninger på litt sikt, da gjennværende brukstid ansees som noe begrenset.

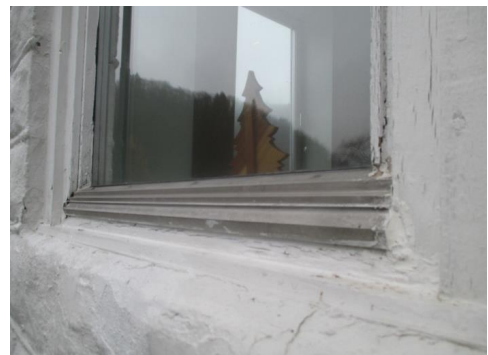
Slitte/skadet på utvendig karm og ramme.

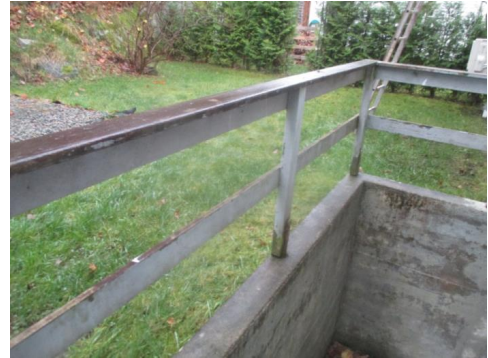
- Det er ikke krav om utbedring av åpninger i rekkverk til dagens forskriftskrav.

Store åpninger i rekkverk.

Anbefaler at det gjøres tiltak med tanke på sikkerhet.

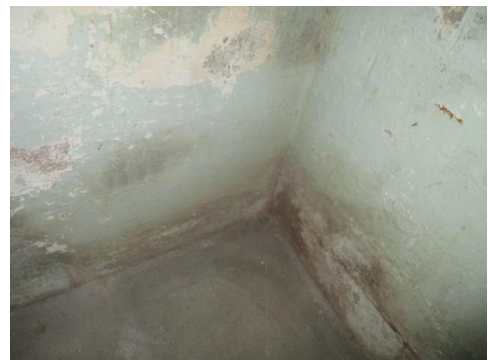
Noe fuktvandring ble registrert ved søk i nedre del av grunnmur og direkte på støpte gulv med en fuktighetsindikator. Dette har sammenheng med at det ikke ble brukt fuktsperre (plast) under gulvstøpen og fundamenter i denne byggeperioden, som gjør at det alltid vil kunne bli noe oppsug av jordfuktighet og noe svikt i utvendig drenering og fuktsikring. Er en del synlige fuktmerker og salutslag på grunnmuren. Er noe dårlig ventilering av grovkjeller.

En del fuktvandring i grunnmur.

Det er viktig at ikke grunnmur blir foret ut og lukket inne før årsaken til noe fuktighet er blitt utbedret. Bør settes inn flere ventiler i grunnmur som vil øke luftsirkulasjonen betraktelig. Fungerer med dagens bruk som en grovkjeller.

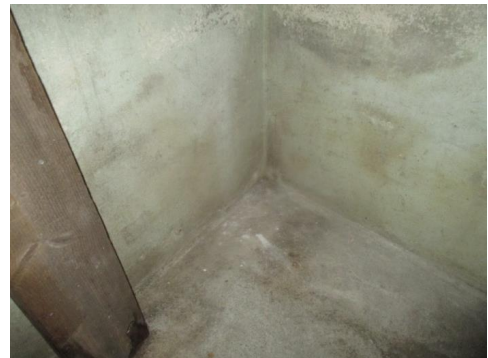
Fuktmerker og noe salutslag.

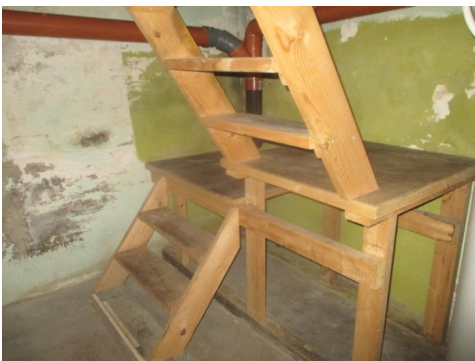
Enkel plassbygget trapp til grovkjeller.

- Rekkverk må monteres for å lukke avviket.

Større oppgraderinger av denne trappen med tanke på sikkerhet må beregnes.

Kostnadsestimat: 10 000 - 50 000

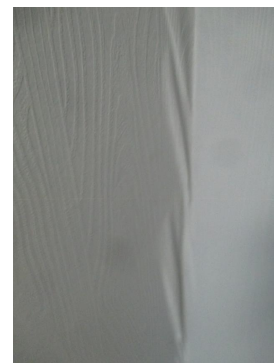
Tapet har bølget seg noe i hjørner.

Fornyng av overflater på vegger bør vurderes. Fungerer med dette avviket.

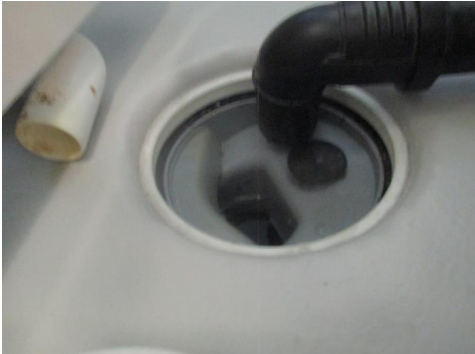
- Det er mulighet for at det kan forekomme vannlekkasje på våtrommet hvor vann ikke vil gå til sluk.

Sluk ved dusjkabinett.

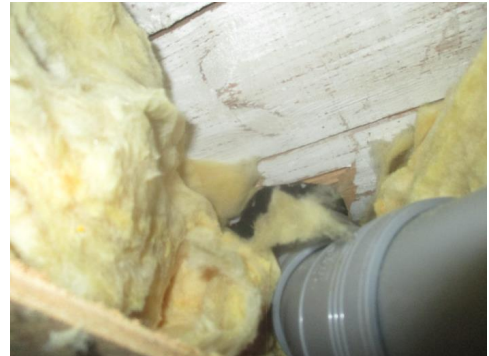
Fuktmåling er foretatt i delvis åpen underliggende himling nær sluk, uten å påvise unormale forhold.

Fuktmåling i underliggende himling nær sluk.

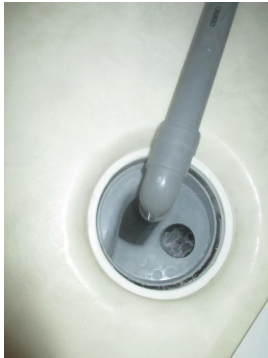
Sluk på vaskerom.

- Overvåk tilstanden jevnlig. For å få tilstandsgrad 0 eller 1 må tettesjiktet skiftes ut, men tidspunktet for når dette er nødvendig er vanskelig å si noe om.

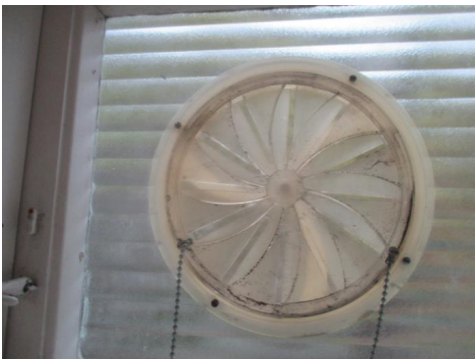
Ventil i vindu. (må ta av innvendig varevindu)

- Elektrisk avtrekksvifte bør monteres for å lukke avviket.

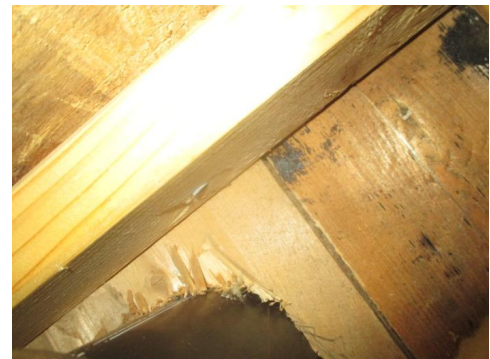
Fuktmåling er foretatt i delvis åpen underliggende himling, uten å påvise unormale forhold. Måleresultat: 8,3 vektprosent.

Fuktmåling i underliggende himling.

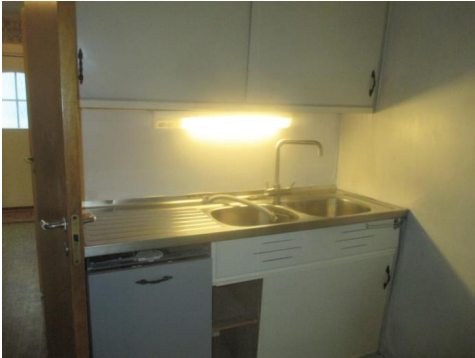
- Det er påvist skader på overflater/kjøkkeninnredning utover normal slitasjegrad.

Deler av innredningen.

Noe oppgradering av innredning og deler av dette rommet bør beregnes.

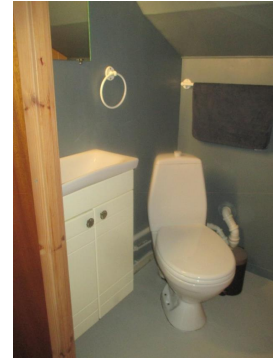
Deler av toalettrommet.

- Mekanisk avtrekk bør etableres på toalettrom.

Kostnadsestimat: Under 10 000

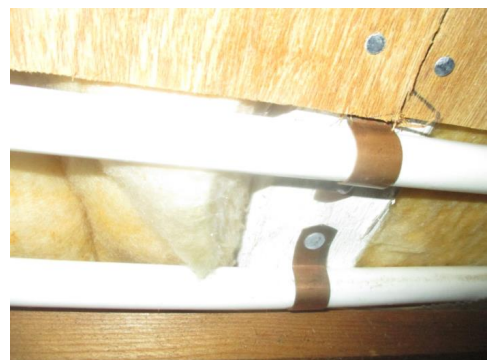
Kobberrør med plastkappe.

- Det er ikke behov for utbedringstiltak siden anlegget fungerer i dag, men ut ifra alder kan skader plutselig oppstå på eldre anlegg.
- I forbindelse med oppgradering av våtrom vil det være naturlig med utskiftning av rør.

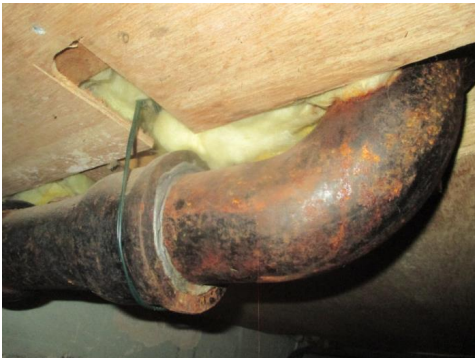
Noe eldre soilrør.

- Det er ikke behov for utbedringstiltak siden anlegget fungerer i dag, men ut ifra alder kan skader plutselig oppstå på eldre anlegg.
- Tidspunkt for utskiftning av avløpsrør nærmer seg.

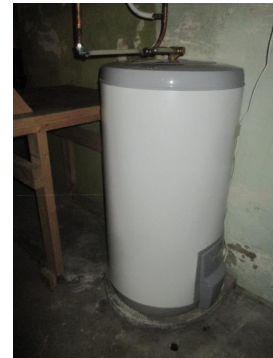
Bereider er plassert i grovkjeller.

- Det bør etableres tilfredsstillende el-tilkobling etter gjeldende forskrift.

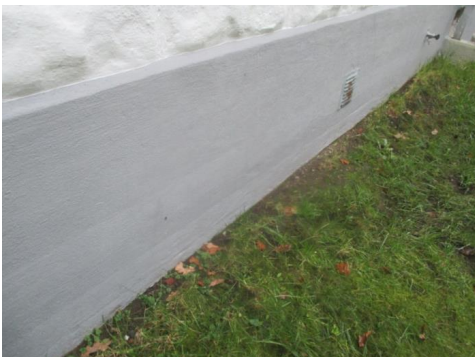
- Det mangler, eller på grunn av alder er det sannsynlig at det mangler, utvendig fuktsikring av grunnmuren ved kjeller/underetasje.
- Mer enn halvparten av forventet levetid på drenering er overskredet.
- Det er ut ifra observasjoner påvist indikasjoner på at drenering/tettesjikt har begrenset effekt.

Deler av grunnmur.

Fungerer med dette avviket.

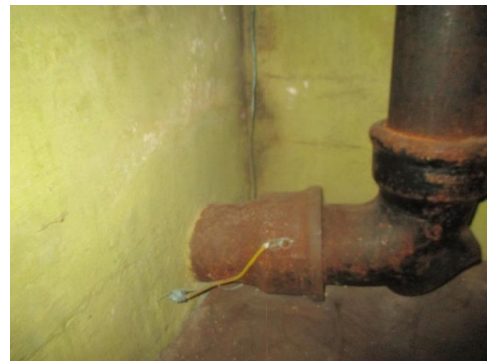
Eldre avløpsrør ut av grunnmur.

- Det er ikke behov for utbedringstiltak siden anlegget fungerer i dag, men ut ifra alder kan skader plutselig oppstå på eldre anlegg.

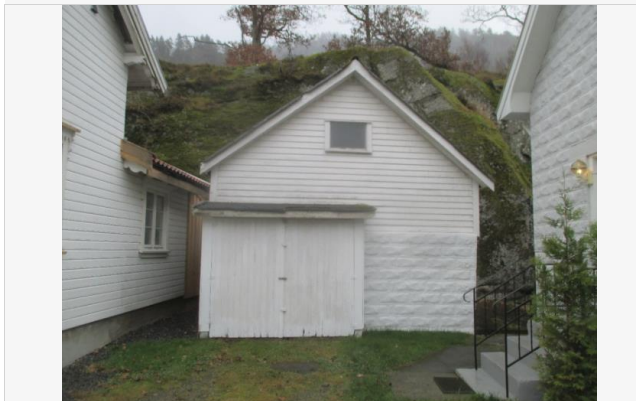
- Fundamentert ved hjelp av en støpt ringmur som har noen sprekker.
- Takkonstruksjonen er et åsetak med sperrebukker og undertak av bord.
- Eldre slitt takteking av eternittplater. Gjelder også mindre utbygg ved port.
- Anbefaler at det blir montert takrenner for å unngå ekstra fukrbelastning på fasader.
- Kledningen er slitt og har større råteskader.
- Er et skråfjell i bakkant av garasjedelen som gjør at noe innsig av vann må forventes til tider.
- Port har fått noe råteskader i bunnen.
- Eldre slitte vinduer og dør.
- Større oppgraderinger av denne bygningen må beregnes.
