Fedevollen 78, 4485 FEDA

**Feda - Enebolig med fin  
beliggenhet!**

Befaringsdato: 15.11.2024

Rapportdato: 22.11.2024

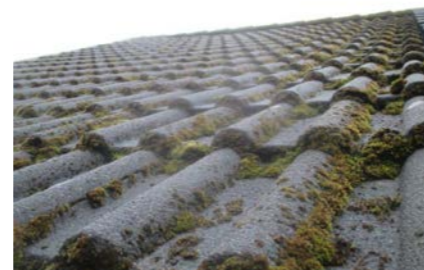
Mose bør fjernes for å unngå ekstra fuktbelastning på selve taksteinen og gjennværende brukstid på taktekking med undertekking i mot vei ansees som noe bergrenset

Deler av taktekkingen på baksiden av boligen.

- Tidspunkt for utskiftning av taktekking nærmer seg.
- Overvåk tilstanden jevnlig. For å få tilstandsgrad 0 eller 1 må tekkingen skiftes ut, men tidspunktet for når dette er nødvendig er vanskelig å si noe om.
- Lokal utbedring må utføres.

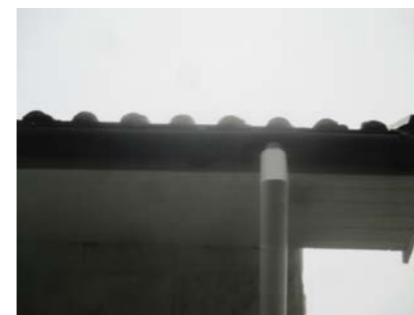
På generelt grunnlag anbefales pipe og helbeslås over tak. Vist ikke må denne impregneres ved jevne mellomrom for å hindre oppsug av fuktighet som kan resultere i innvendige lekkasjer. Gjennværende brukstid på takrenner i mot vei ansees som noe begrenset.

Takrenner av plast på baksiden av boligen.

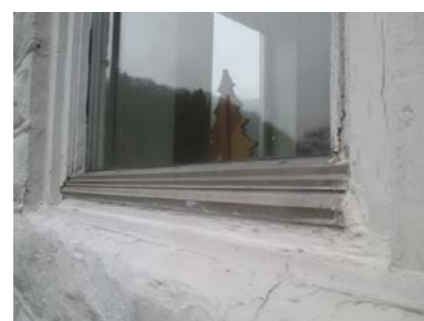
- Det er påvist at enkelte vinduer er vanskelig å åpne/lukke.
- Karmene i vinduer er slitte og det er sprekker i trevirket.

Slitte/skadet på utvendig karm og ramme.

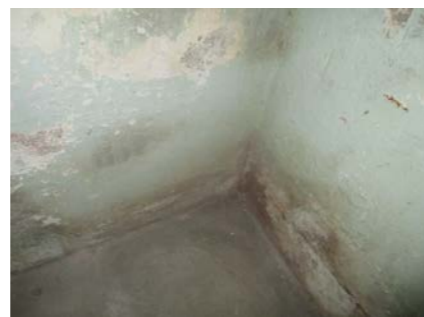
Noe fuktvandring ble registrert ved søk i nedre del av grunnmur og direkte på støpte gulv med en fuktighetsindikator. Dette har sammenheng med at det ikke ble brukt fuktsperre (plast) under gulvstøpen og fundamenter i denne byggeperioden, som gjør at det alltid vil kunne bli noe oppsug av jordfuktighet og noe svikt i utvendig drenering og fuksikring. Er en del synlige fuktmerker og salutslag på grunnmuren. Er noe dårlig ventilering av grovkjeller.

En del fuktvandring i grunnmur.

Det er viktig at ikke grunnmur blir foret ut og lukket inne før årsaken til noe fuktighet er blitt utbedret. Bør settes inn flere ventiler i grunnmur som vil øke luftsirkulasjonen betraktelig. Fungerer med dagens bruk som en grovkjeller.

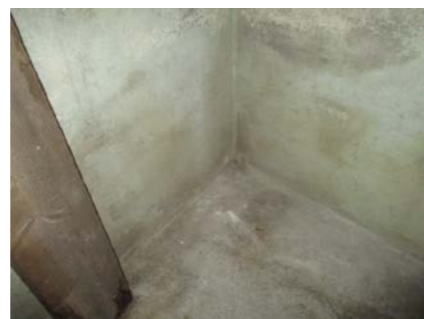
Fuktmerker og noe salutslag.

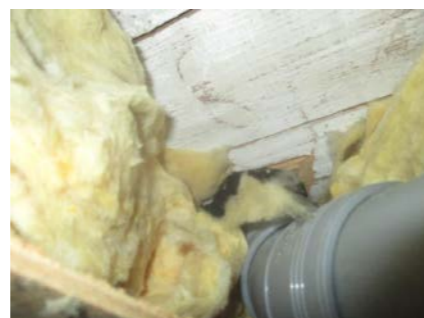
Fuktmåling er foretatt i delvis åpen underliggende himling nær sluk, uten å påvise unormale forhold.

Fuktmåling i underliggende himling nær sluk.

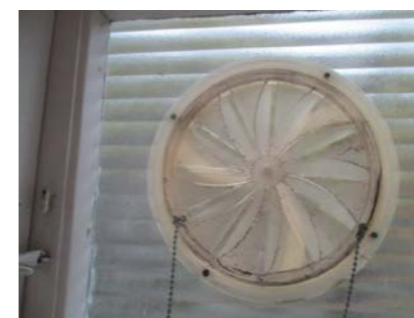
Ventil i vindu. (må ta av innvendig varevindu)

- Elektrisk avtrekksvifte bør monteres for å lukke avviket.

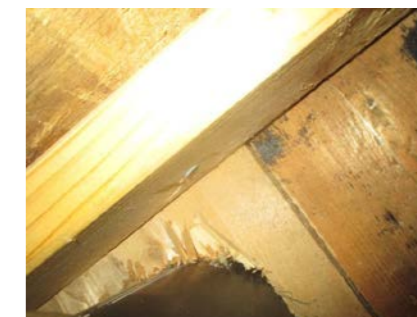
Fuktmåling er foretatt i delvis åpen underliggende himling, uten å påvise unormale forhold. Måleresultat: 8,3 vektprosent.

Fuktmåling i underliggende himling.

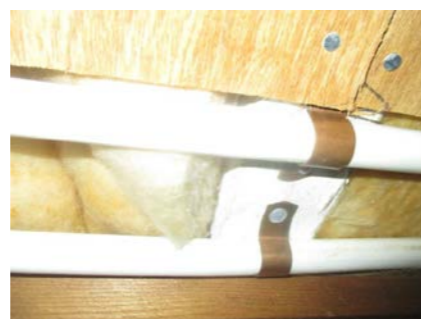
Kobberrør med plastkappe.

- Det er ikke behov for utbedringstiltak siden anlegget fungerer i dag, men ut ifra alder kan skader plutselig oppstå på eldre anlegg.
- I forbindelse med oppgradering av våtrom vil det være naturlig med utskiftning av rør.

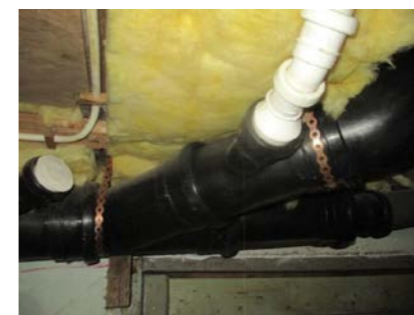
Det meste av avløpsrør er av plast.

- Det er ikke behov for utbedringstiltak siden anlegget fungerer i dag, men ut ifra alder kan skader plutselig oppstå på eldre anlegg.
- Tidspunkt for utskiftning av avløpsrør nærmer seg.

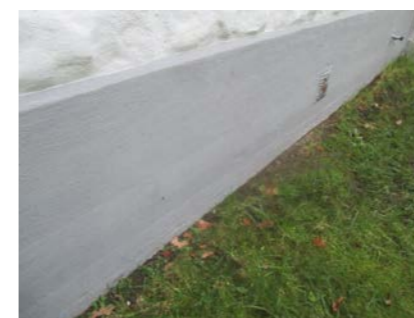
Deler av grunnmur.

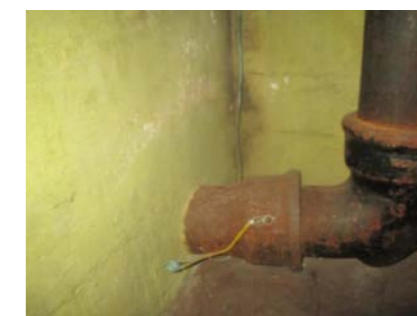
Eldre avløpsrør ut av grunnmur.

- Det er ikke behov for utbedringstiltak siden anlegget fungerer i dag, men ut ifra alder kan skader plutselig oppstå på eldre anlegg.
