# Tilstandsrapport

Enebolig

Blakerveien 681, 1925 BLAKER

Befaringsdato: 09.12.2025

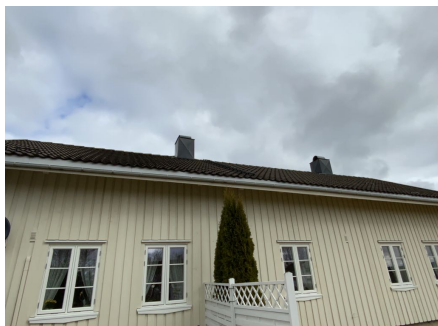
## TG 2 Veggkonstruksjon

Veggene har tømmerkonstruksjon. Fasade/kledning har stående bordkledning. Alder er ukjent.

- Det er ingen eller liten lufting i nedre kant av kledning mot grunnmur.
- Det er påvist spredte råteskader i bordkledningen.

- Råteskadet trekledning må skiftes ut.

Skadet panel og vinds kier må skiftes for at fasaden skal ha en tiltenkt klimabeskyttelse for yttervegger og unngå videre råteutvikling og fuktskader. Det er kun tatt stikkprøver og spesifikt forbehold om at det kan finnes mer skade bak og rundt området enn beskrevet i rapporten. Det gjøres oppmerksom på at lufttetthet og isolasjonsevnen ikke er opp mot dagens krav. Dårlig lufting av kledningen kan føre til lavere levetid og kondensskader på panel og underliggende lekting kan skades over tid.

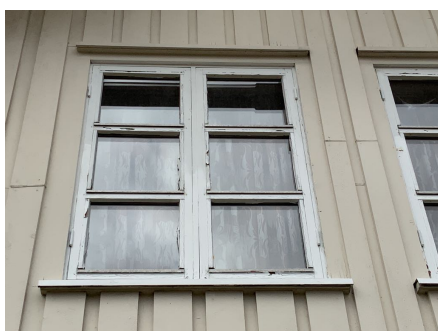
- Karmene i vinduer er slitte og det er sprekker i trevirket.

Vinduer bærer preg av noe manglende vedlikehold og med tanke på alder, er gummipakninger sprøe og punktering kan være en mulighet.

- Det må påregnes noe vedlikehold og at enkelte vinduer må skiftes ut.

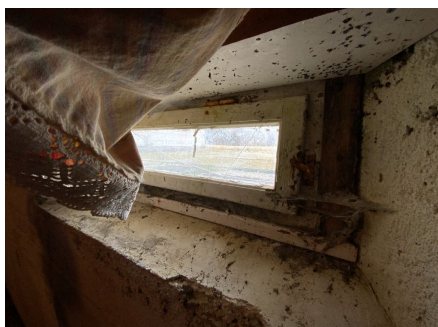
## TG 1 Vinduer - 2

- Det er påvist et betydelig antall vinduer med punkterte eller sprukne glassruter.
- Karmene i vinduer er slitte og det er sprekker i trevirket.

Vinduene har dårlig isolasjonsevne og må regnes med å skiftes ut over tid. Dersom vedlikehold eller utskifting ikke gjennomføres, kan det føre til varmetap, økte energikostnader og risiko for fukt- og råteskader i omkringliggende konstruksjoner.

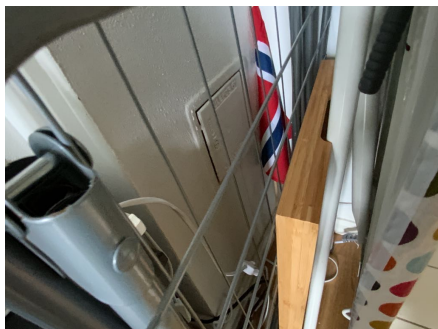
## TG 2 Rom Under Terreng

- Det er påvist indikasjoner på noe fuktgjennomtrenging i kjellergulv.
- Det er påvist indikasjoner på noe fuktgjennomtrenging inn i kjellermur.
- Det er avvik:

Det ble målt høyere fukt i bjelke som ligger på murkrone.

Årsak til skade i konstruksjon kan være funksjonsviktende drenering. Etablering av ny drenering vil ikke automatisk gjøre at fukt forsvinner. Det er her flere forhold enn dårlig drenering som kan spille inn. Høyt fuktnivå og indikasjoner på fuktgjennomtrenging i kjellermur kan medføre skader på bygningsmaterialer, dårlig inneklimate og økt risiko for sopp- og muggdannelse.

- Tiltak:
- Det påviste fuktnivå gir grunn til å overvåke konstruksjonen jevnlig for å se utvikling over tid, og eventuelt foreta tiltak for å unngå fuktskader.

Nærmere undersøkelse av fuktig bjelke anbefales.

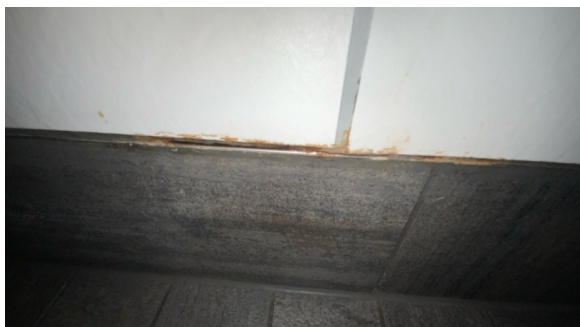
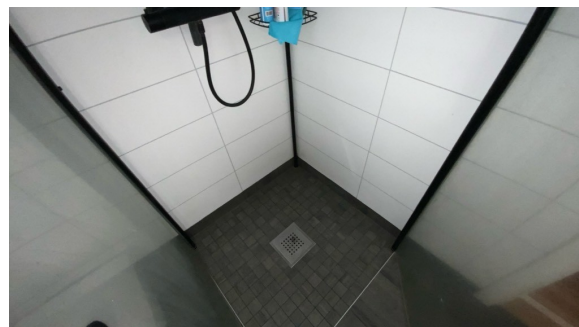
- Det er tegn på fuktskader nederst på våtromsplater.

Der det er litt åpning mellom plate og metallist bør dette tettes med silikon. Konsekvensen ved at det er noe svelling i nederste del av plate er at levetiden på plate er noe lavere og tegn på at kvaliteten på platene er noe dårligere enn forventet.

- Det må foretas utbedring av skadede plater.

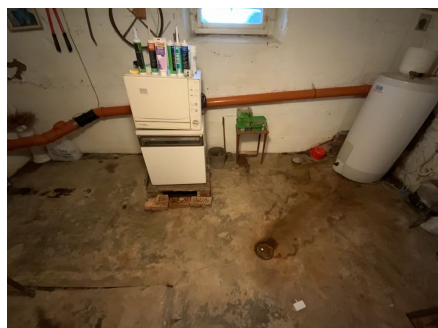
Rommet anses ikke som våtrom, men som grov-vaskerom. Det anbefales ikke å bruke rommet som vaskerom, kun bod for enkel lagring og teknisk rom for rør og varmtvannsbereder.

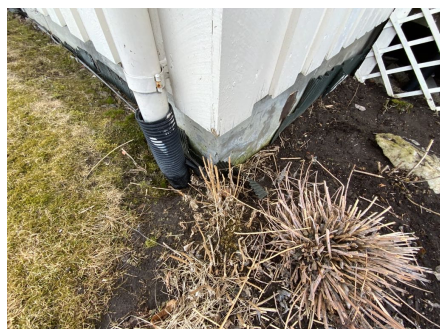
Synlig fukt i kjeller og trebjelke. Se øvrig rom under terreng.

- Overvåk tilstanden jevnlig. For å få tilstandsgrad 0 eller 1 må dreneringen skiftes ut, men tidspunktet for når dette er nødvendig er vanskelig å si noe om. Bruken av underetg/kjeller vil og være avgjørende.
