Blakerveien 681, 1925 BLAKER

**Pen, romslig enebolig med  
garasje, stor tomt, nyere bad og  
landlig utsikt. Loft med stort  
potensial.**

# Tilstandsrapport

Befaringsdato: 09.12.2025

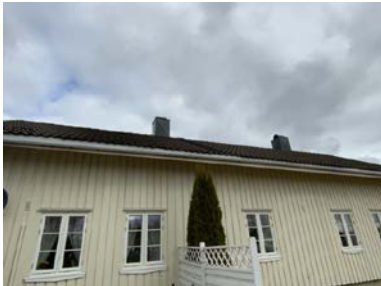
## TG 2 Veggkonstruksjon

Utvendig > Veggkonstruksjon - Veggene har tømmerkonstruksjon. Fasade/kledning har stående bordkledning. Alder er ukjent. Vurdering av avvik: Det er ingen eller liten lufting i nedre kant av kledning mot grunnmur. Det er påvist spredte råteskader i bordkledningen.

Veggene har tømmerkonstruksjon. Fasade/kledning har stående bordkledning. Alder er ukjent.

- Råteskadet trekledning må skiftes ut.

Skadet panel og vindskier må skiftes for at fasaden skal ha en tiltenkt klimabeskyttelse for yttervegger og unngå videre råteutvikling og fuktskader. Det er kun tatt stikkprøver og spesifikt forbehold om at det kan finnes mer skade bak og rundt området enn beskrevet i rapporten. Det gjøres oppmerksom på at lufttetthet og isolasjonsevnen ikke er opp mot dagens krav. Dårlig lufting av kledningen kan føre til lavere levetid og kondensskader på panel og underliggende lekting kan skades over tid.

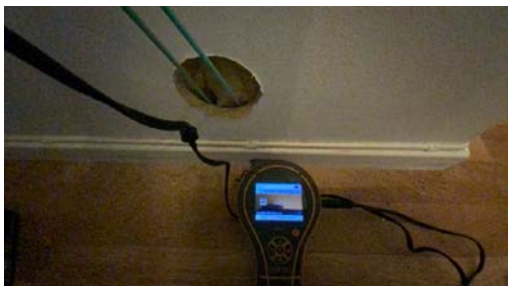
## KJELLER > ANNET ROM MED SLUK

Våtrom > Kjeller > Annet rom med sluk > Generell - Etablert grovvaskerom i kjeller med opplegg for vaskemaskin. Vurdering av avvik: Våtrommet må oppgraderes for å tåle normal bruk etter dagens krav.

Rommet anses ikke som våtrom, men som grov-vaskerom. Det anbefales ikke å bruke rommet som vaskerom, kun bod for enkel lagring og teknisk rom for rør og varmtvannsbereder.

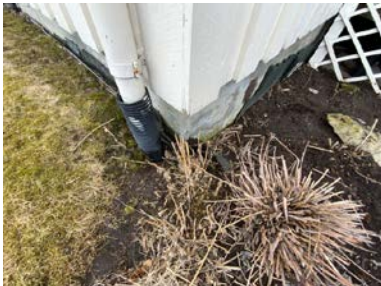
### Grunnmur og fundamenter

Tomteforhold > Grunnmur og fundamenter - Bygningen har grunnmur i betongstein, murstein, naturstein og Leca. Det er såleblokk under grunnmur av blokker. Vurdering av avvik: Det er avvik: Sprekk i grunnmur i hjørne på sørsiden.

Bygningen har grunnmur i betongstein, murstein, naturstein og Leca. Det er såleblokk under grunnmur av blokker.
