# Tilstandsrapport

📍 Høybråtenveien 17 A, 1055 OSLO

# gnr. 107, bnr. 922

## Boligbygg med flere boenheter - Byggeår: 1977

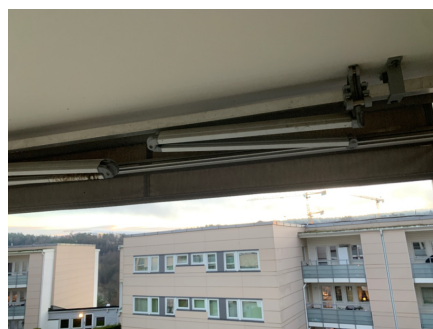
Utgang fra stuen til syd-vendt balkong i betongkonstruksjon. Flislagt gulv

Oversiktsbilde

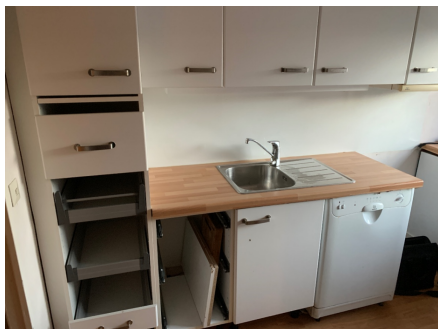
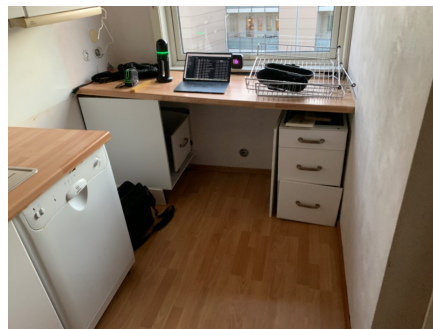
Kjøkkenet bærer preg av slitasje og flere fronter som ikke er montert som tiltenkt

Det bør påregnes nytt kjøkken.

**Kostnadsestimat: 100 000 - 200 000**

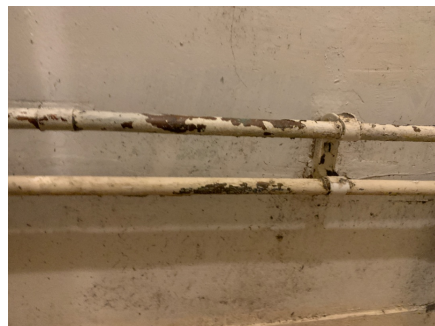
Røropplegget i kjøkken

Originale kobber vannrør

- Det er ikke behov for utbedringstiltak siden anlegget fungerer i dag, men ut ifra alder kan skader plutselig oppstå på eldre anlegg.
- I forbindelse med oppgradering av våtrom vil det være naturlig med utskiftning av rør.

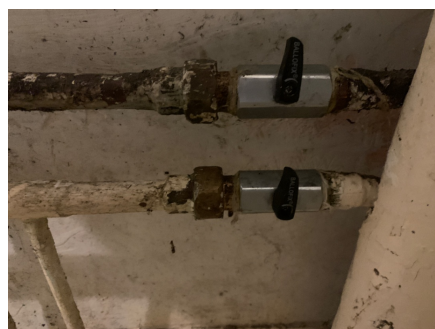
Mangler blandebeholder for badekar/ dusj

Stoppekraner
