Tilstandsrapport

📍 Ammerudhellinga 78 , 0959 OSLO

gnr. 95, bnr. 81

Oppdragsnr.: 10887-26067

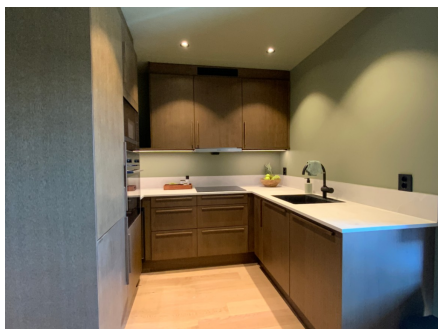
Tilstandsgrad er satt ut fra en helhetlig vurdering.

Selv om dette ikke var et krav på installasjonstidspunktet, anbefales det i dag generelt å etablere vannstopper med sensor og magnetventil, for økt sikkerhet og redusert risiko for vannskader.

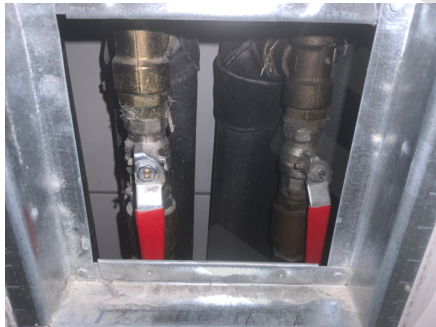
- Det er påvist at eventuelt lekkasjevann fra rør i rør system ikke ledes til sluk eller annen kompensierende løsning.
- Det mangler tettemuffer i enden av varerør på rør-i-rør-system.

Åpent montert rørstokk uten fordelerskap med avrenning innebærer at eventuelle lekkasjer ikke ledes kontrollert til sluk. En lekkasje kan derfor bli liggende skjult over himling og gi fuktpåvirkning på bygningsdeler før den oppdages. Dette gir økt usikkerhet knyttet til skadeutvikling ved lekkasje.

Manglende tetting i enden av varerør kan føre til at eventuelt lekkasjevann ikke ledes korrekt frem til fordelerskap eller synlig område. Dette kan øke risikoen for at vann trenger ut i konstruksjonen og gir skjulte fuktskader over tid.

Det anbefales å vurdere om rørføringen kan bygges om slik at vannrør samles i et fordelerskap med synlig og kontrollert avrenning til rom med sluk. Alternativt bør løsningen jevnlig kontrolleres for tegn til lekkasje. Eventuelle tiltak bør vurderes i forbindelse med fremtidig oppgradering eller ombygging av badet.

Det anbefales å montere tettemuffer i endene av varerørene slik at systemet blir lukket og fungerer som forutsatt med lekkasjevarsling og kontrollert vannføring. Dette er normalt et enkelt tiltak som kan utføres uten større inngrep.
