Tilstandsrapport

📍 Ammerudhellinga 78 , 0959 OSLO

Oppdragsnr.: 10887-26067

1-roms leilighet i 5. etasje

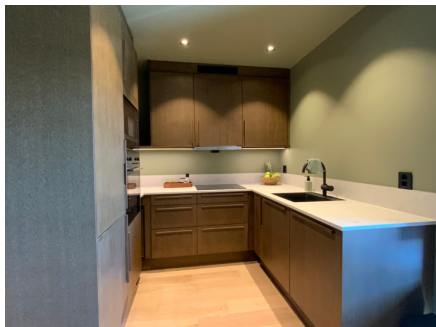
5. ETASJE > STUE/KJØKKEN

! TG 2 Avtrekk

Løsningen avviker fra opprinnelig utførelse og kan avvike fra dagens anbefalte ventilasjonsløsninger for kjøkken.

Avviket kan medføre redusert luftutskifting og økt risiko for lukt, fukt- og fettbelastning i rommet over tid.

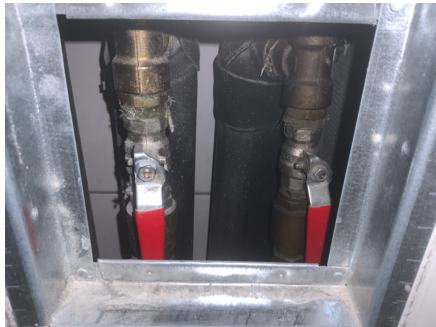
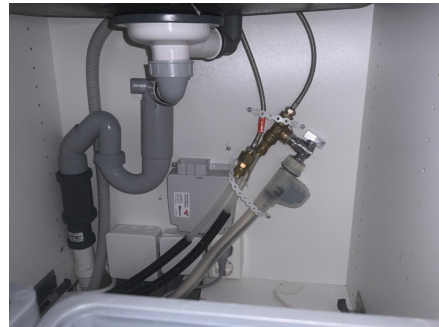
- Det er påvist at eventuelt lekkasjevann fra rør i rør system ikke ledes til sluk eller annen kompensierende løsning.
- Det mangler tettemuffer i enden av varerør på rør-i-rør-system.

Åpent montert rørstokk uten fordelerskap med avrenning innebærer at eventuelle lekkasjer ikke ledes kontrollert til sluk. En lekkasje kan derfor bli liggende skjult over himling og gi fuktpåvirkning på bygningsdeler før den oppdages. Dette gir økt usikkerhet knyttet til skadeutvikling ved lekkasje.

Manglende tetting i enden av varerør kan føre til at eventuelt lekkasjevann ikke ledes korrekt frem til fordelerskap eller synlig område. Dette kan øke risikoen for at vann trenger ut i konstruksjonen og gir skjulte fuktskader over tid.

Det anbefales å vurdere om rørføringen kan bygges om slik at vannrør samles i et fordelerskap med synlig og kontrollert avrenning til rom med sluk. Alternativt bør løsningen jevnlig kontrolleres for tegn til lekkasje. Eventuelle tiltak bør vurderes i forbindelse med fremtidig oppgradering eller ombygging av badet.

Det anbefales å montere tettemuffer i endene av varerørene slik at systemet blir lukket og fungerer som forutsatt med lekkasjevarsling og kontrollert vannføring. Dette er normalt et enkelt tiltak som kan utføres uten større inngrep.

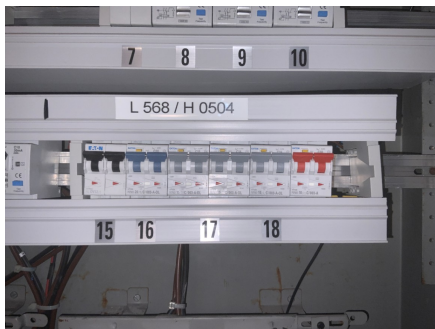
Man kan derfor ikke vite om alle arbeider på el-anlegget er utført i henhold til de regler som gjelder for el-anlegg eller om det kan foreligge feil ved anlegget.

Ved befaring manglet oppdatert kursoversikt i sikringsskapet.
