# Tilstandsrapport

Rekkehus

Brenneveien 40A , 1339 VØYENENGA

Befaringsdato: 05.02.2026

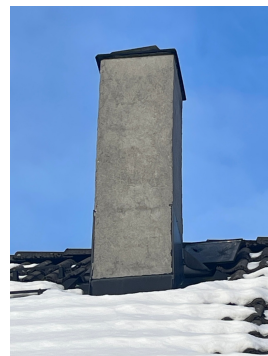
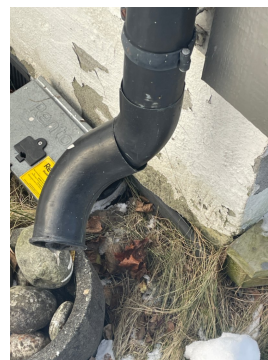
- Det er ikke tilfredsstillende bortledning av vann fra taknedløp ved grunnmur.
- Det er påvist avvik i beslagløsninger.
- Mer enn halvparten av forventet brukstid er passert på renner/nedløp/beslag.

Det anbefales å montere heldekkende pipebeslag for å unngå unødige fuktopptak i pipestokken.

Pipehatten bør fornyes, og heldekkende pipebeslag bør monteres for å hindre unødige fuktopptak i pipestokken. Manglende eller utilstrekkelig beslag og bortledning av vann kan føre til fuktskader på pipe, grunnmur og tilstøtende konstruksjoner.

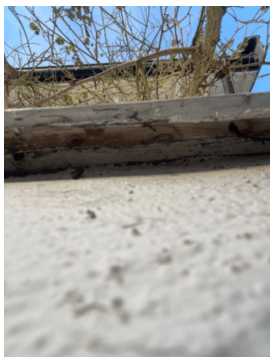
Underkant panel.

Det bør etableres tilstrekkelig lufting i nedre kant av kledningen mot grunnmur for å sikre god drenering og ventilasjon. Manglende lufting kan føre til fuktskader og redusert levetid på kledningen.

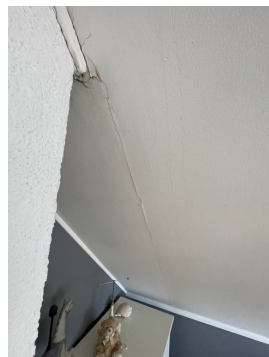
Det var synlige rennemerker og riss i himlingsplaten ved pipen i loftetasjen på befaringsdagen, noe som kan indikere fuktinntrengning eller kondensproblematikk. Dette bør undersøkes nærmere for å avdekke årsak og omfang. Det var tørt på befaringsdagen. Eier har sparklet og malt flatene etter befaringsdagen. Området må holdes under oppsyn.

Begrenset eller dårlig ventilering og avvik rundt gjennomføringer i takflaten kan medføre økt risiko for fuktskader, råte og redusert levetid på takkonstruksjonen.

Merker ved pipe

Tiltak bør iverksettes for å utbedre ventileringen og sikre tette gjennomføringer, for å unngå videre skader på bygningen. Eier har overmalt riss og sprekker i himling ved pipen i etterkant av befaringen.

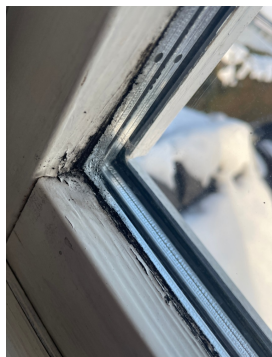
Kondensering og avflassing

Tiltak bør iverksettes for å redusere innvendig kondensering på vindusglassene, for å unngå fuktskader i tilstøtende konstruksjoner og redusert levetid på vinduene. Kondensvann bør tørkes vekk når det oppdages, for å hindre ytterligere skade.

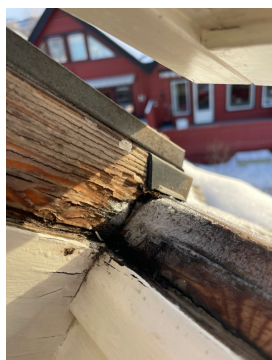
Det er tydelige tegn til slitasje og fuktproblematikk i nedkant av takvinduet i loftsetasjen. Det er foreløpig ingen råte i karm. Dette indikerer at det kan være behov for utbedring eller vedlikehold for å hindre ytterligere skade.

Nedkant takvinduer

Tydelige tegn til slitasje og fuktproblematikk i nedkant av takvinduet i loftsetasjen bør utbedres snarlig, for å forhindre videre skadeutvikling og mulig behov for utskifting av vinduet. Ytterligere undersøkelse av vinduet er anbefalt. Vinduet bør vurderes byttet i sin helhet.

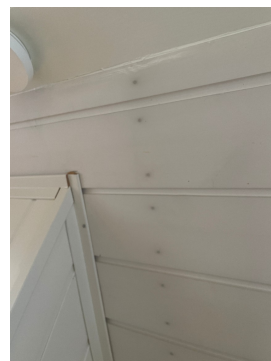
støvkondens/termisk soting

Støvkondens/termisk soting på trepanel i trappen bør fjernes, og årsaken til soting bør utredes og utbedres for å forhindre gjentakelse.

Dersom tiltak ikke iverksettes, kan dette føre til vedvarende misfarging og mulig forringelse av innemiljøet.

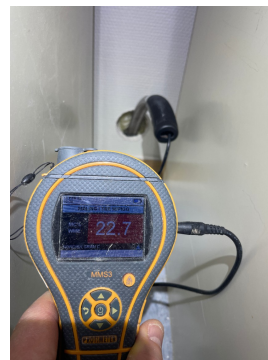
Gulvet har parkett og belegget på boden. Veggene har malte plater og trepanel. Hulltaking er foretatt i vegg mot terreng i boden og det er påvist avvik i konstruksjonen. Fuktkvotemåling (vekt%) i konstruksjonen ble målt til 23. Ingen synlige tegn til soppangrep ble avdekket. Dette er en øyeblikksmåling som kan variere med årstid.

Årsak til forhøyet fuktnivå kan skyldes flere faktorer. Det kan være flere forhold under bakkenivå (vannårer i fjell/terreng, tilsig av fukt etc.) som kan ha negativ betydning. Isolering av vegger kun på 1 side gir også økt risiko for kondensering. Drenering/fuktsikring har passert sin forventede levetid. Treverk skal ha fuktinnhold lavere enn 15 vektprosent. I treverk med fuktighet over 17 vektprosent øker faren for råte og muggsoppvekst dramatisk. Hvis fuktinnholdet ligger over 20 vektprosent over tid, er det stor sjanse for at muggsoppen allerede er dannet.

- Det er gjennom hulltaking påvist høyt fuktnivå inne i trekonstruksjonen i hulltakingen, men ikke påvist fuktskader i dette området. Høy luftfuktighet kan over tid føre til muggvekst eller sverting av materialer. Samtidig kan materialer og konstruksjoner bli ødelagt.

Det bør iverksettes tiltak for å redusere fuktnivået i konstruksjonen, for eksempel ved å forbedre drenering, fuktsikring og ventilasjon, samt overvåke utviklingen over tid.

Dersom tiltak ikke gjennomføres, er det økt risiko for råte, muggsoppvekst og skader på materialer og konstruksjoner, noe som kan medføre kostbare utbedringer på sikt. Det kan forekomme avvik ved åpning av konstruksjonen som ikke blir avdekket ved en slik tilstandsbefaring.

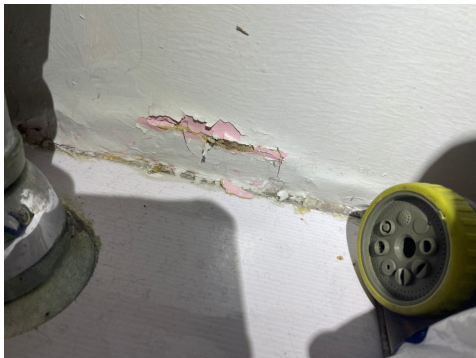
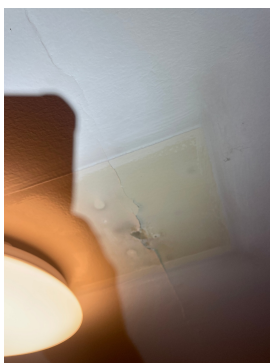
Det er merker i himlingen etter en tidligere lampe.  
Det er fuktsvelling og skade i gipsplaten under vasken.

Fuktsvelling i gipsplaten under vasken bør utbedres for å hindre videre fuktskader og forringelse av materialet.  
Dersom årsaken til fukten ikke utbedres, kan det oppstå ytterligere skader og redusert levetid på konstruksjonen.  
Merker i himlingen etter tidligere lampe kan utbedres av estetiske hensyn.

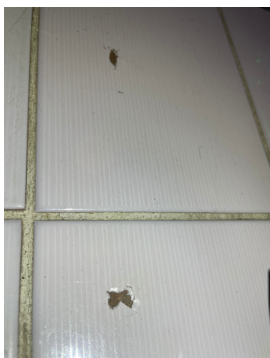
- Det er påvist at flisfuger har riss/sprekker.
  - Det er påvist at noen fliser har bom (hulrom under).
- Det er observert avskaling av overflaten på enkelte fliser.

Fuger med riss og sprekker bør utbedres eller skiftes ut for å hindre fuktinntrengning og skade på underliggende konstruksjon.

Bom i fliser og avskaling av overflaten kan føre til at fliser løsner eller at vann trenger inn bak flisene, noe som øker risikoen for fuktskader. Det anbefales å kontakte en fagperson for vurdering og utbedring.

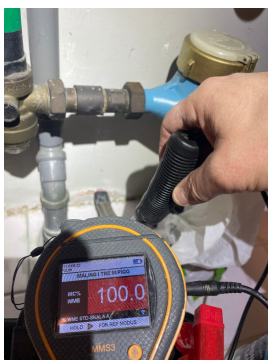
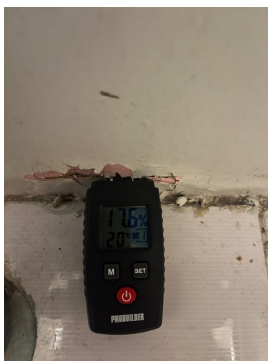
Det var fullt utslag på fuktmåler i gipsplaten mellom bad og vaskerom på befaringsdagen. Eier har foretatt fuktmåling i gips i etterkant av befaringen som viser en lavere verdi.

Måling i etterkant av befaring

Det bør gjennomføres ytterligere undersøkelser og nødvendige utbedringer for å avklare omfanget av fuktskaden og forhindre videre skadeutvikling. Eier har foretatt fuktmåling i gips i etterkant av befaringen som viser at gipsplaten har tørket noe. Det ble ikke benyttet samme måleinstrument , men indikerer likevel en nedgang. Skadet gipsplate bør uansett utbedres.

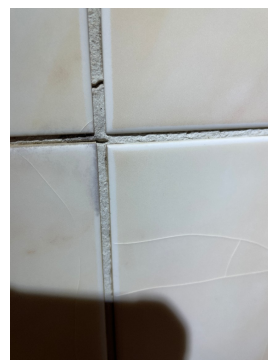
- Det er påvist at flisfuger har riss/sprekker.
- Det er påvist sprekker i fliser.

Det bør gjennomføres utbedring av flisfuger og utskifting av skadede fliser for å hindre videre forringelse og mulig vanninntrenging i konstruksjonen.

Konsekvensen av å ikke utbedre kan være at vann trenger inn i underliggende konstruksjoner, noe som kan føre til fuktskader og redusert levetid på bygningsdelen.

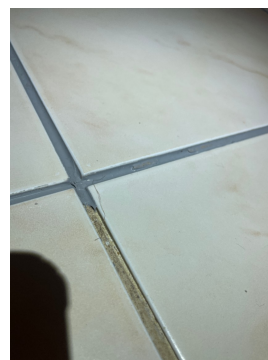
- Det er påvist at flisfuger har riss/sprekker.

Flisfuger med riss eller sprekker bør utbedres for å hindre fuktinntrengning i konstruksjonen.

Dersom dette ikke utbedres, kan det føre til fuktskader og redusert levetid på gulvet.
