# Tilstandsrapport

Rekkehus

Granstien 16, 2817 GJØVIK

Rapportdato: 10.11.2025

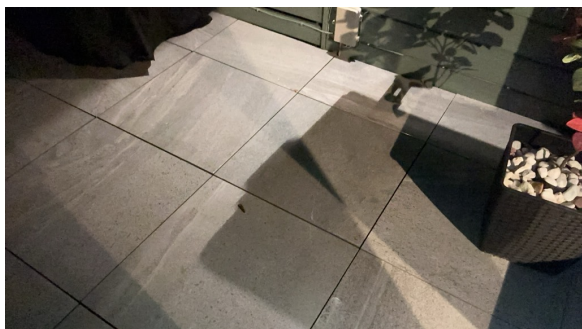
## TG 2 Balkonger, terrasser og rom under balkonger - 2

Terasse/ balkong med utgang fra soverom i 2. etasje: Utført i trekonstruksjoner.

- Rekkverket er for lavt i forhold til dagens krav til rekkverkshøyder.
- Det er avvik:

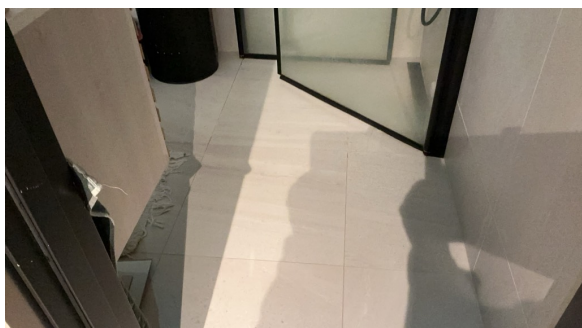
### TG 2 Overflater Gulv

Ved enkle fuktsøk ble det ikke registrert unormale verdier. Det dusjes direkte på gulv/vegg, noe som gir økt belastning på konstruksjonene.

- Det er påvist at høydeforskjell fra topp slukrist til gulv/synlig topp membran ved dørterskel er mindre enn 25 mm.
- Det er avvik:

Rommet fungerer med dagens tilstand.

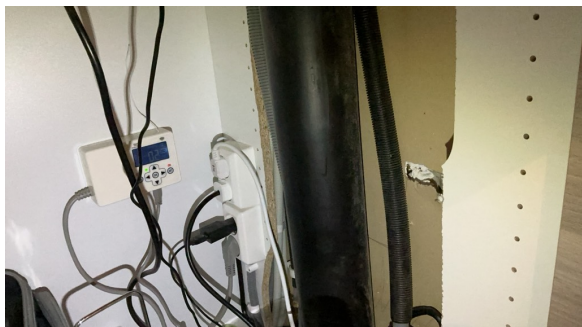
## TG 2 Ventilasjon

Ventilasjonen består av naturlig ventilasjon. Frisk tilluft blir tilført gjennom ventil i yttervegg, ventiler i vindu eller gjennom aktiv lufting med vinduer. Brukt luft trekkes ut uten bruk av vifter. Mekanisk ventilasjon på kjøkken og bad.

Ventilasjonen i boligen tilfredsstiller ikke dagens krav til klima og miljø. Boligen fungerer med dette avviket, men det bør vurderes energibesparende tiltak.

Ventileringen er ikke i henhold til dagens krav. Tiltak må vurderes ut fra bruk/behov.
