# Tilstandsrapport

Rekkehusbolig m/ tilleggsleilighet

Knut Hamsuns vei 7 A, 8626 MO I RANA

Befaringsdato: 29.07.2025

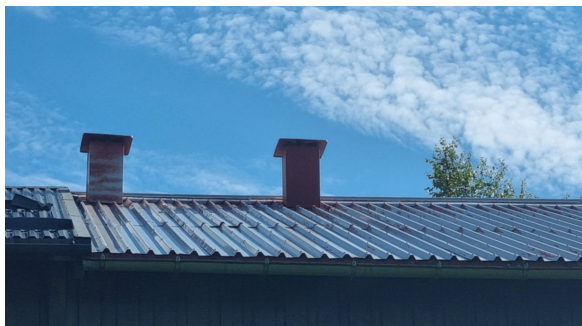
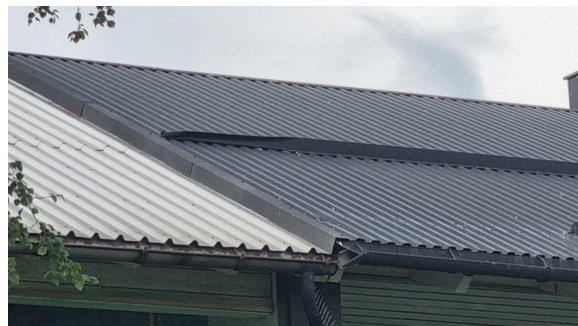
Det ble ikke registrert noe visuelle skader i takteking ved befaring, men det kan være svekkelser i innfestning og lekter.

Visuell besiktelse av taket.

- Tidspunkt for utskiftning av undertak nærmer seg.
- Overvåk tilstanden jevnlig. For å få tilstandsgrad 0 eller 1 må tekkingen skiftes ut, men tidspunktet for når dette er nødvendig er vanskelig å si noe om.
- Tidspunkt for utskiftning av takteking nærmer seg.

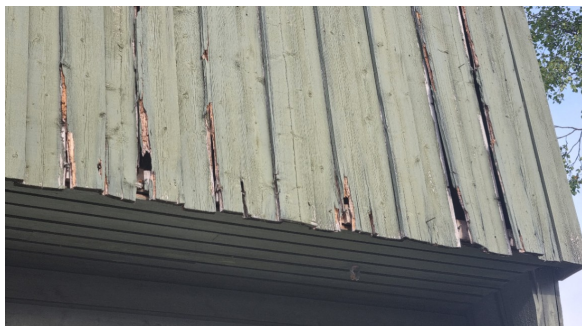
- Det er påvist betydelige råteskader i bordkledningen.

Råteskader i ytterkledningen.

- Råteskader i bordkledningen vil fortsette å utvikle seg både i tilleggende bordkledning og til bakenforliggende veggkonstruksjon, dersom en ikke foretar tiltak.
- Råteskadet trekledning må skiftes ut.

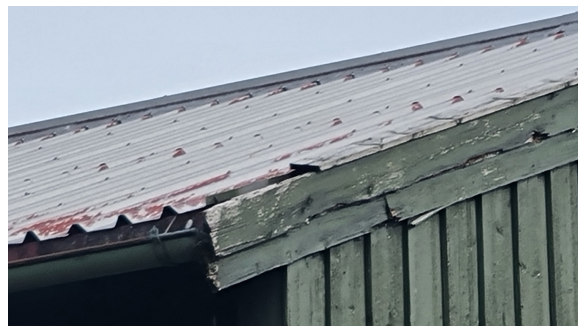
Det er ikke montert lusing/musebånd bak kledningen på tilbygget del.  
Råteskader i vindskibord.

Råteskader i vindskibord.

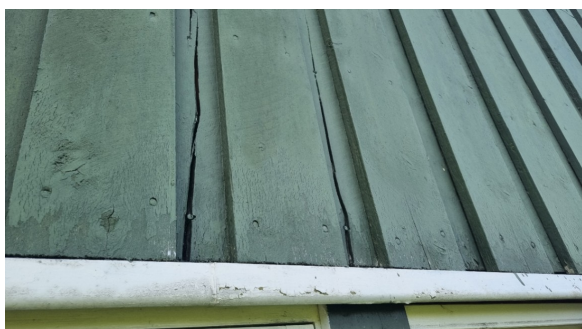
Sprekker i kledningen.

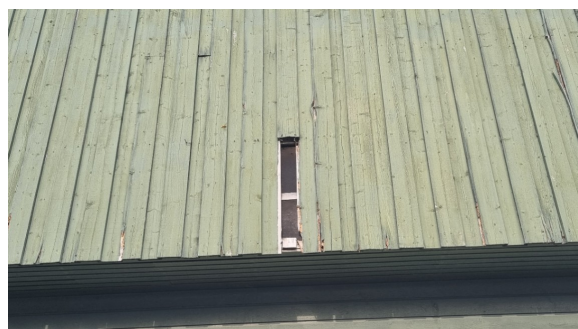
Manglende kledningsbor fasade vest.

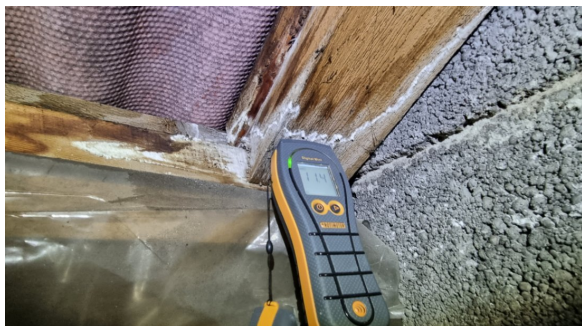
- Det er begrenset/dårlig ventilering av takkonstruksjonen.
- Det er påvist fuktskjolder/skader i takkonstruksjonen.

Soppvekst og fuktmerker ved pipen. Det ble fuktmålt her ved befarings, ingen unormale fuktverdier ble registrert.

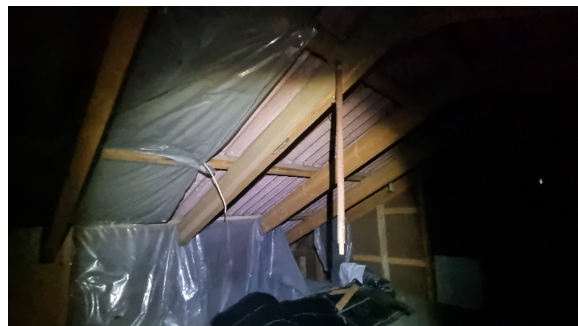
Det er stedvis plast på kaldloftet. Plasten bør fjernes da dette kan føre til kondens.

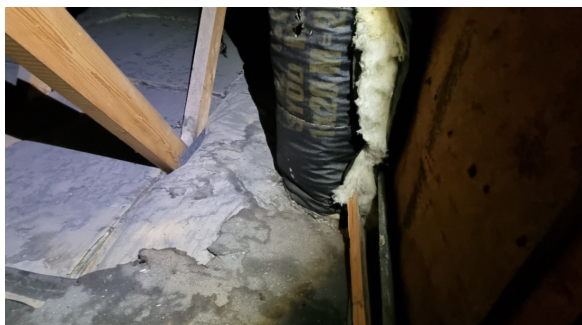
Fuktmerker på isolasjon under luftehatt.

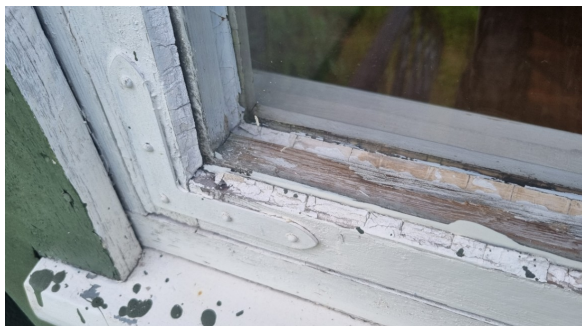
Skadet glass i vindu i kjøkkenet og entre/vindfang.  
Vinduer er slitte.  
Rust i hengsler.  
Sprekker i utvendig kitt.

Vinduer er slitte.

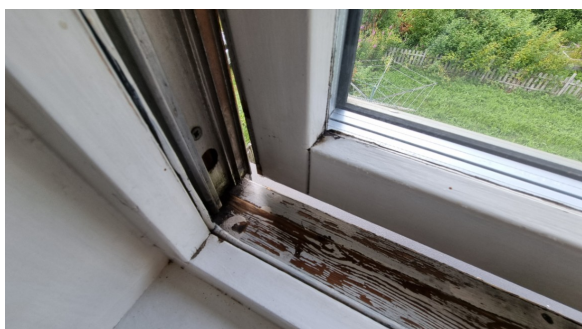
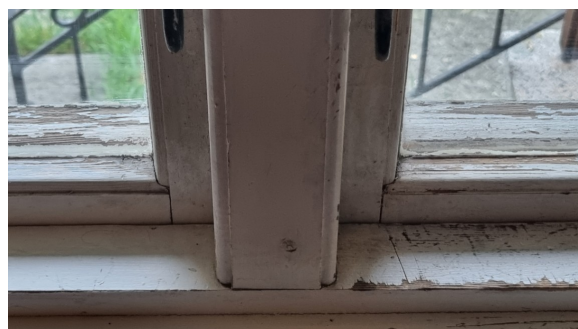
Vinduer har svekkelser.

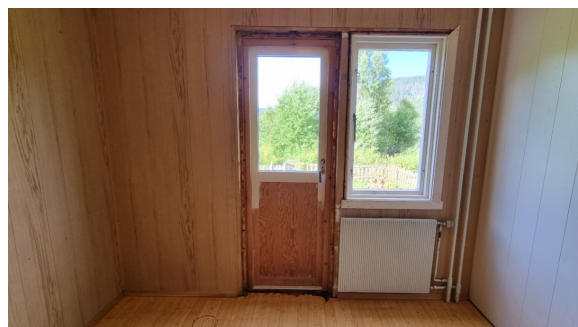
Terrassedør i 1. etasje mangler innvendige utføringer og lister.

Tiltak for å lukke avvik, eventuelle utskiftninger bør påregnes.

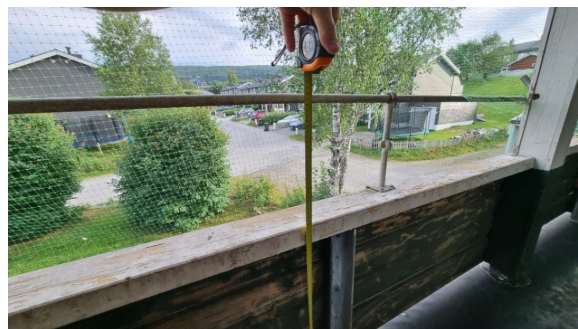
- Åpninger i rekkverk er ikke i henhold til krav i dagens forskrifter.
- Det er påvist fukt-/råteskader i konstruksjonen.
- Rekkverket er for lavt i forhold til dagens krav til rekkverkshøyder.

Måling av høyde på rekkverk.

- Råteskadede konstruksjoner må skiftes ut.

Det nye rekkverket bør tilfredsstille dagens krav til høyde.

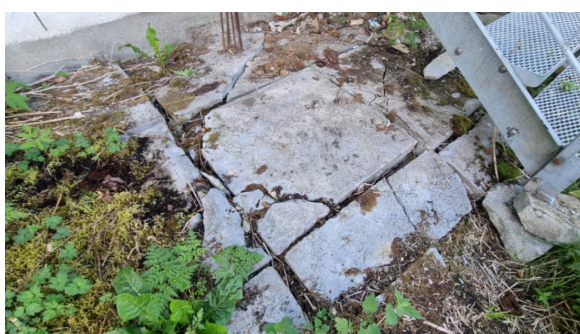
Trappen har provisorisk fundamentering

Utbedringer av fundamenteringen på trappen i bakhagen bør påregnes.

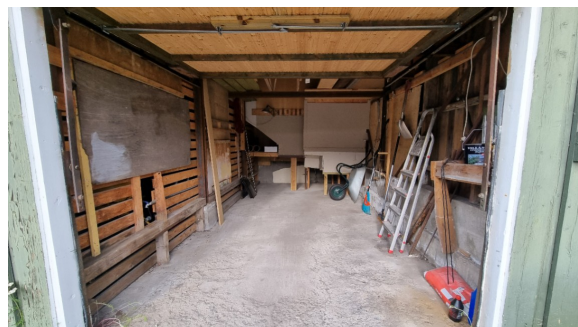
TG 3 gis med bakgrunn i disse opplysningene. Kostnadsestimatet er vanskelig å fastsette, kun skjønnsmessig estimert.

Liten garasje, kun 2,28 meter bred og 4,12 meter lang frem til "trapp".

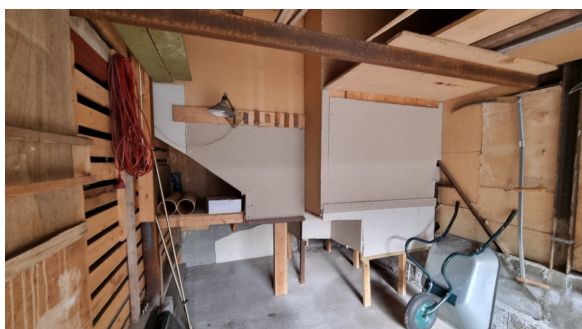
Trappeløpet til leiligheten opptar den innerste delen av garasjen. Garasjen egner seg derfor kun til svært små personbiler.

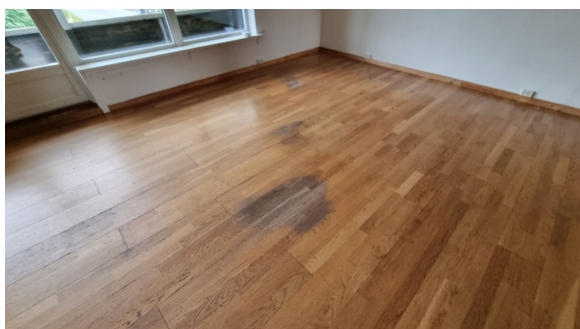
Slitt parkett i tilbygget del.

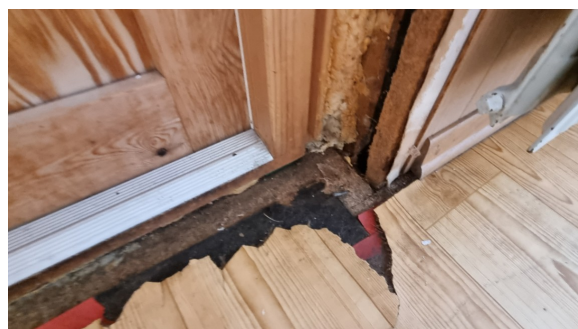
Omfattende skader på overflater på gulv i soverommene i 1. etasje. TG3 settes på grunn av dette.

Sår og skader i belegget.

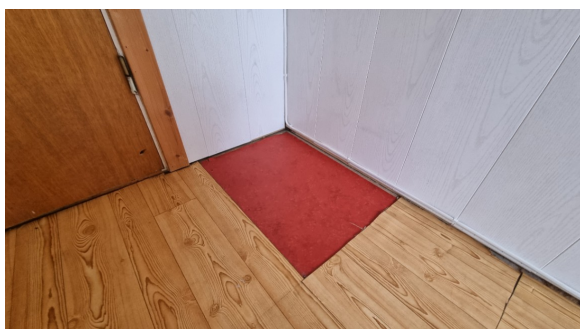
Delvis manglende belegget i det ene soverommet.

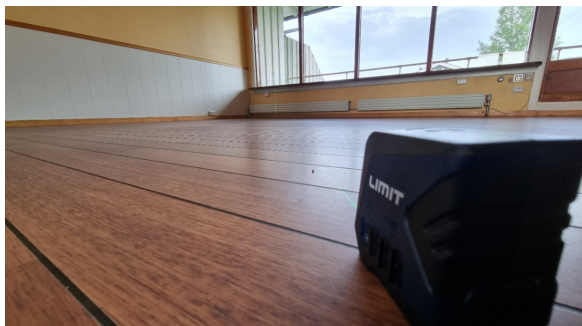
- Det er målt høydeforskjell på mellom 15-30 mm gjennom hele rommet. Tilstandsgrad 2 gis med bakgrunn i standardens krav til godkjente måleavvik.
- Det er registrert symptom på sopp/råte.
- Målt høydeforskjell på mellom 10 - 20 mm innenfor en lengde på 2 meter. Tilstandsgrad 2 gis med bakgrunn i standardens krav til godkjente måleavvik.

- Største målte planavvik i 1. etasje ble målt i det største soverommet. Her var det 19 mm avvik innenfor en diameter av 2 meter og 21 mm i hele rommet. Dette er mer enn hva NS 3600 tillater av toleranseavvik. Øvrige rom hadde mindre planavvik.

Måling av eventuelle skjevheter med krysslaser.

- For å få tilstandsgrad 0 eller 1 må høydeforskjeller rettes opp. Det vil imidlertid sjelden være økonomisk rasjonelt som et enkeltstående tiltak i en bolig som dette. Dersom boligen en gang skal renoveres, kan man vurdere slike tiltak.
- Det må gjennomføres ytterligere undersøkelser.
- Råteskadet treverk må skiftes.

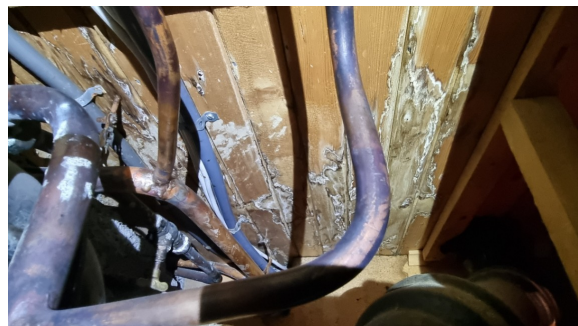
Stedvis sopp og fuktmerker i himling (taket) i kjelleretasjen.

Fuktmerker og soppvekst opp under stubbloft.

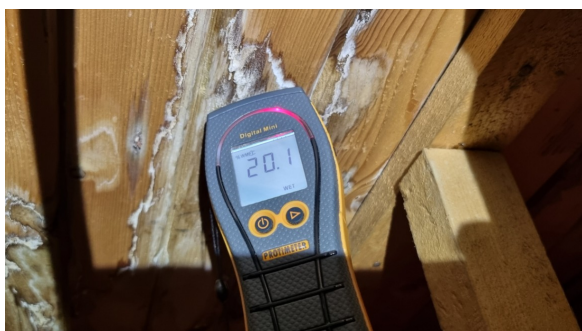
Fuktmåling i fuktmerker, forhøyede fuktverdier ble registrert

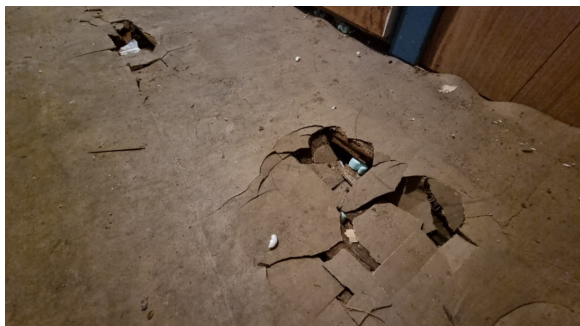
- Det er påvist fuktighet i oppforet tregulv i underetg/kjeller, og det er derfor ikke foretatt hulltaking.
- Det er påvist synlige fukt/råteskader i treverk i underetg./kjeller, hulltaking er derfor ikke nødvendig

Råteskader i kjeller.

Se punktet "Fuktsikring og drenering".

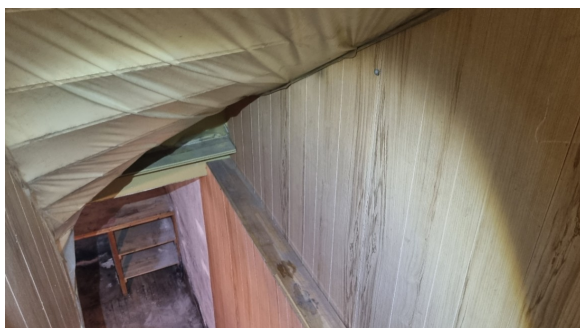
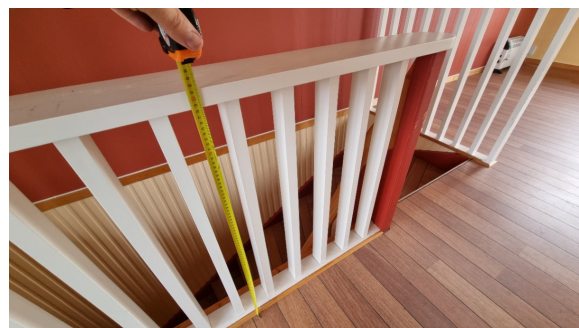
Det er montert presenning under trappen mellom 1. etasje og 2. etasje i opprinnelige del. Måling av høyde på rekkverk.

Tiltak for å lukke avvik bør påregnes. Dette er vanskelig å kostnadsestimere.

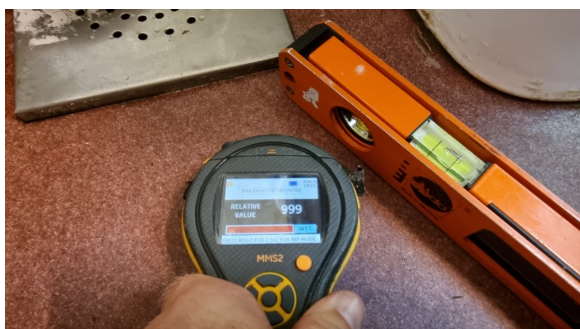
Fuktmåling i gulvet, forhøyede fuktverdier ble registrert.

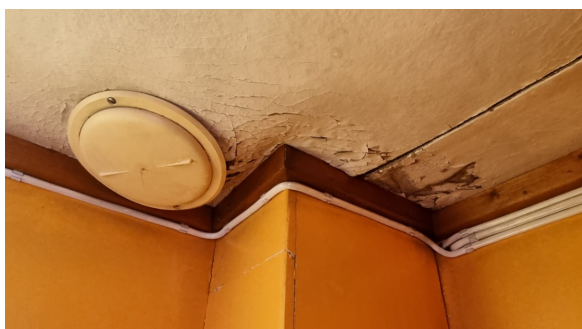
Omfattende fuktskader i himling.

Fuktskader i himling.

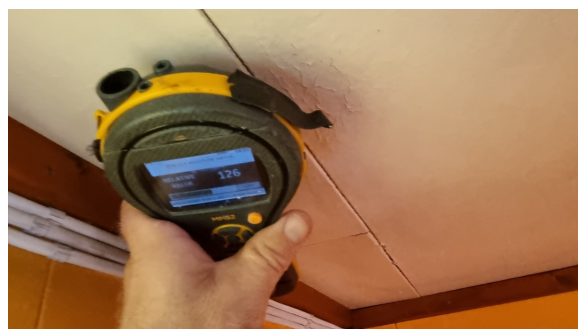
Fuktmåling i fuktskadet himling, ingen unormale fuktverdier ble registrert ved befaring.

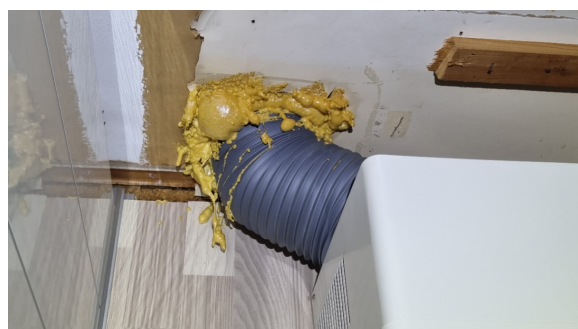
U fagmessig gjennomføring av ventilasjonskanal i himling.

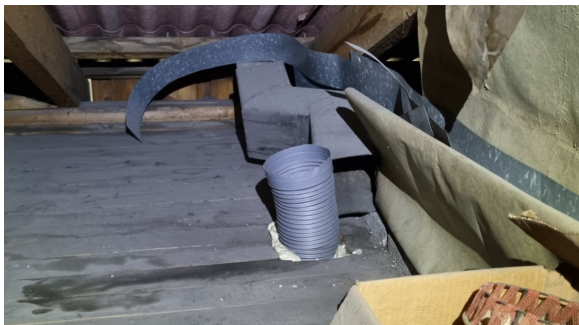
Ventilasjonskanal er kun ledet til kaldloftet.

Tiltak for å lukke avvik må påregnes.

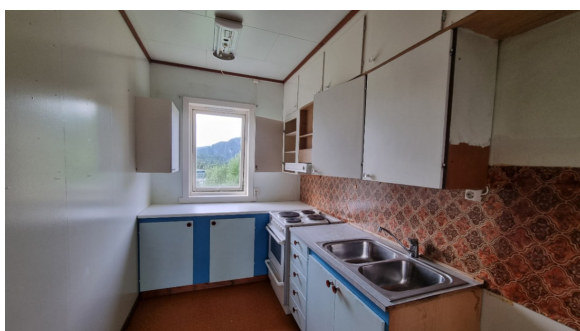
Skade i blande batteriet.

Sår/skader i overflater.

Innredning av eldre dato.

Oppgraderinger/utskiftninger bør påregnes.

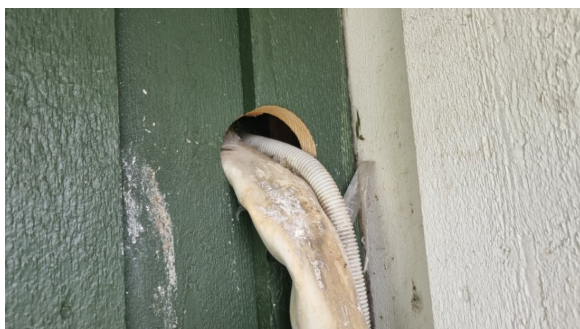
Det er ikke tilfredsstillende tettet i ytterveggen ved gjennomføring mellom utedel og innedel.

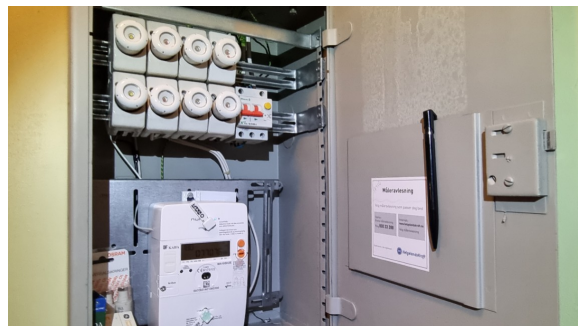
Kontroll av el-skapet i tilbygget del. Manglende kursfortegnelse her.

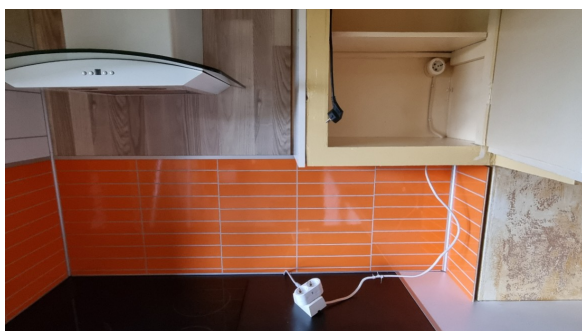
Stedvis provisoriske el-løsninger.

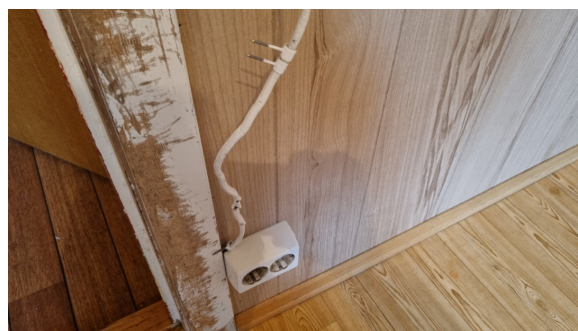
Løse el-kabler.

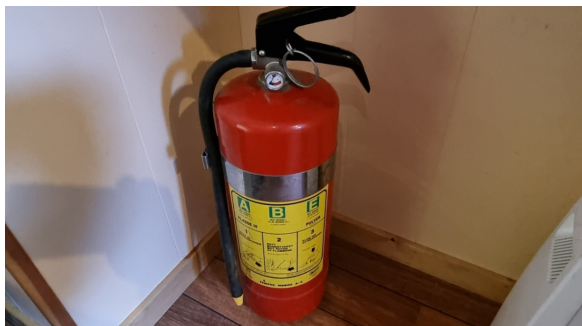
Brannslukningsapparat av eldre dato.

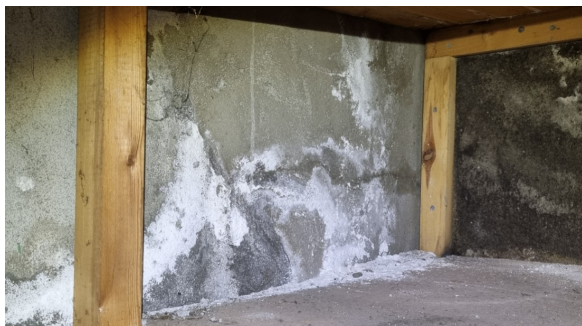
Det ble fuktmålt ved befaring, forhøyede fuktverdier ble registrert i gulv og vegger. Råteskadde materialer og soppvekst i kjelleretasjen. Det er usikkerhet om taknedløp og drenering er koblet sammen med kloakken. Dersom dette er tilfelle så kan kommunen pålegge å legge taknedløp/drenering i separat system. For nærmere informasjon om dette ta kontakt med kommunen.

Soppvekst og saltutslag i kjeller.

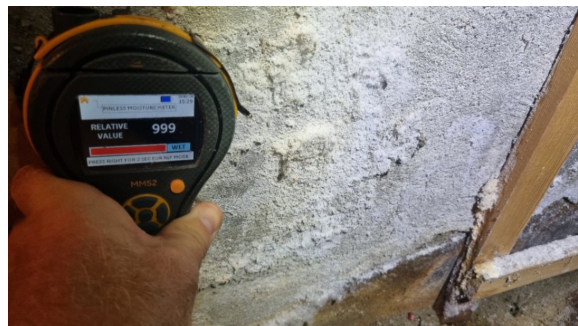
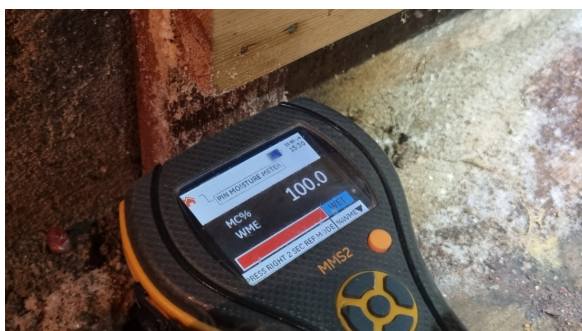
Fuktmåling i kjeller, forhøyede fuktverdier ble registrert

Fuktmåling i kjeller, forhøyede fuktverdier ble registrert.

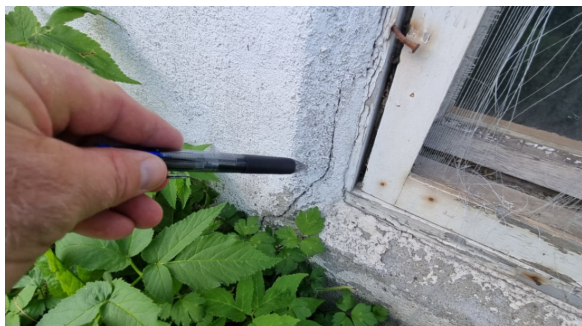
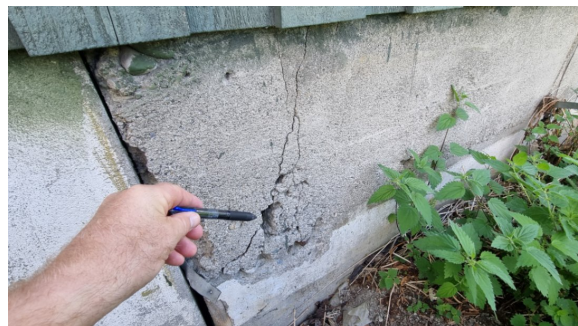
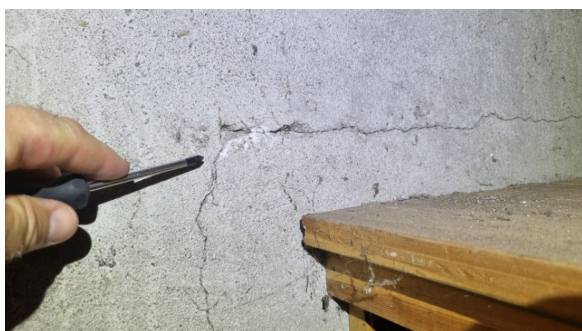
- Grunnmuren har sprekkdannelser.

Sprekker i grunnmur.

På generelt grunnlag bør sprekker og riss i muren tettes.  
Overvåk tilstanden.

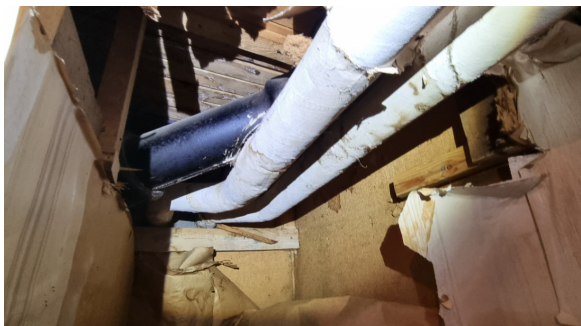
Usikkerhet om isolasjon på rør i kjeller inneholder asbest
