# Tilstandsrapport

Enebolig

Ottestadgutua 43, 2312 OTTESTAD

Befaringsdato: 13.11.2024

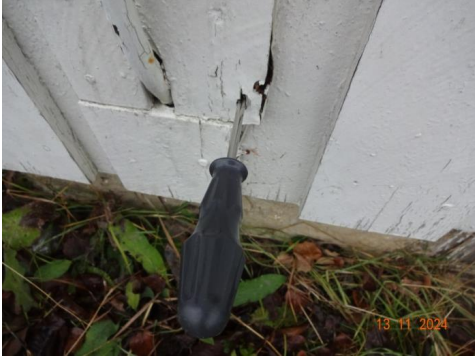
**Vurdering av avvik:**  
• Det er påvist spredte råteskader i bordkledningen.  
• Det er ingen musesperre i nedre kant av konstruksjon.

Svertesopp på panel. Behov for vedlikehold.  
Noe manglende malingsbehandling.  
Panel er ført helt ned mot vannbrett, fare for fuktopptrekk og forvitring.

**Konsekvens/tiltak**  
• Musesperre må etableres.  
• Råteskadet trekledning må skiftes ut.

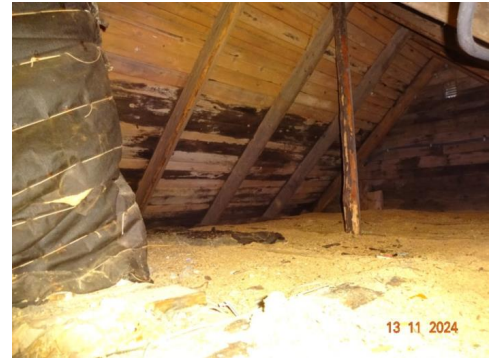
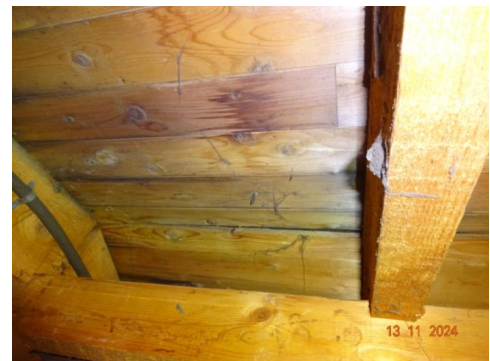
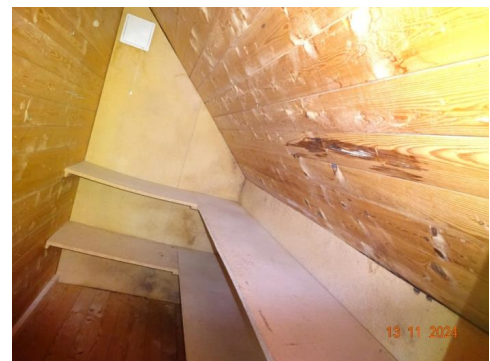
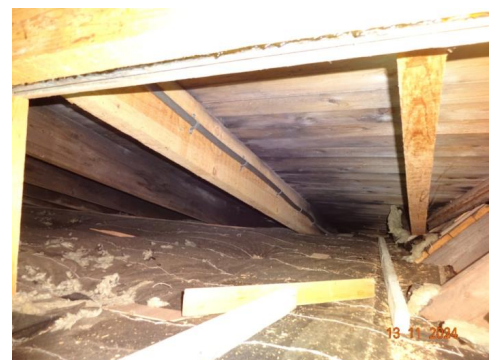
## ! TG 2 Takkonstruksjon/Loft

- Det er begrenset/dårlig ventilering av takkonstruksjonen.
- Det er påvist andre avvik:

Stedvis synlige fuktmerker og svartesopp i undertak.

Fuktmerker i himling over raftekott. Ved bruk av fuktmåler ble det ikke registrert unormale verdier.

Råteskadet vindskier.

- Lokal utbedring bør utføres.
- Lufting/ventilering bør forbedres.

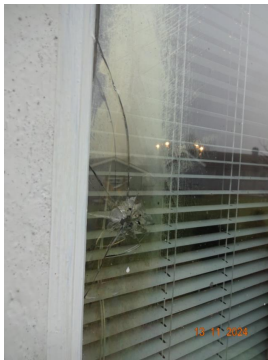
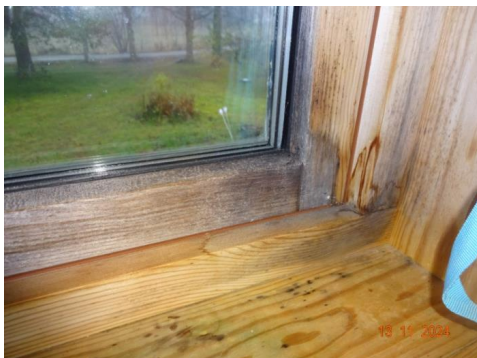
- Det er påvist tegn på innvendig kondensering av enkelte vindusglass.
- Karmene i vinduer er slitte og det er sprekker i trevirket.
- Det er påvist andre avvik:

- Det må foretas tiltak for å lukke avviket.
- Kondensering på enkelte glass har medført fuktskader i treverk som kan medføre utskiftningsbehov av enkelte vinduer.
- Det må påregnes noe vedlikehold og at enkelte vinduer må skiftes ut.

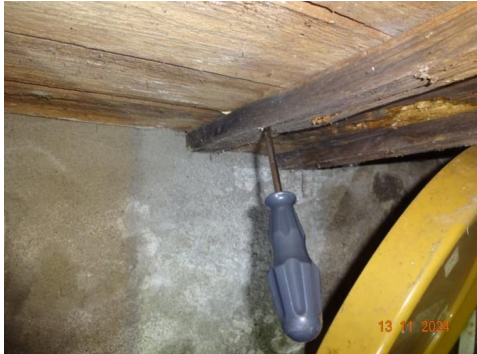
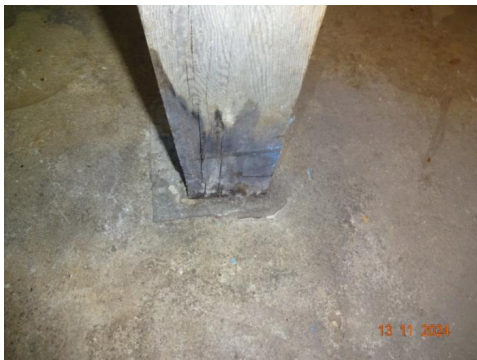
Det er påvist råteskadet treverk i himling over kjeller. anbefaler ytterligere undersøkelser av bjelkelag/sviller.

Fuktopptrekk i tresøyle for understøttelse av bjelkelag.

Må påregne utskiftning av råteskadet treverk i kombinasjon med ny drenering/fuktsikring.

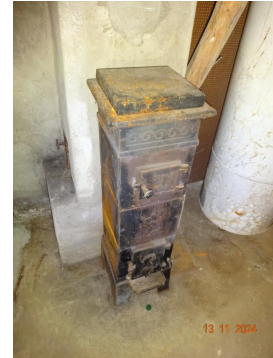
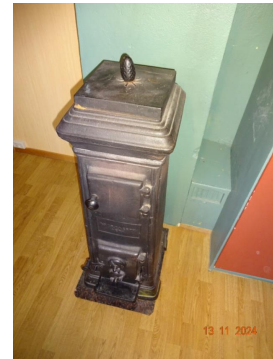
Rust på sotluke i kjeller.

- Større avstand til brennbart materiale må lages.

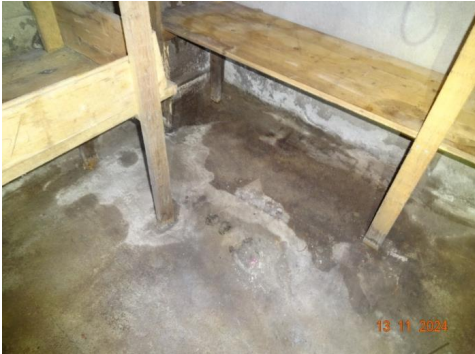
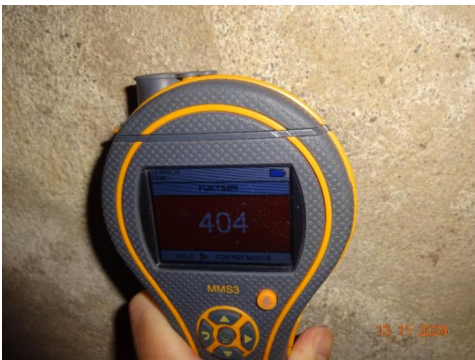
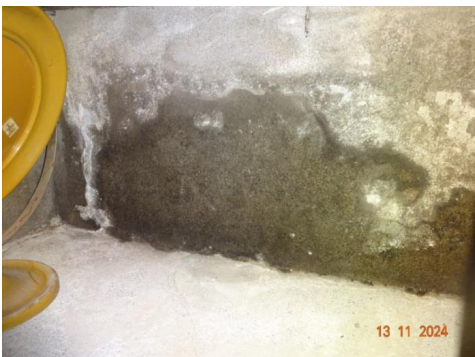
## ! TG 3 Rom Under Terreng

- Det er påvist indikasjoner på noe fuktgjennomtrenging inn i kjellermur.
- Det er påvist synlig fuktighet på mur/gulv i kjeller.
- Kjeller har begrenset ventilering/luftgjennomstrømning.

Fuktmerker i gulv.

Steder med saltutslag på kjelleryttervegger, etter fuktgjennomgang i veggene.

Saltutslag dannes når fuktighet trenger gjennom murkonstruksjoner og transporterer saltmineraler ut til overflaten. Når vannet fordampes blir det krystalliserte saltet liggende igjen på overflaten av murverket eller betongen.

- Det må foretas tiltak for å redusere/begrense fuktgjennomtrenging inn i kjeller.

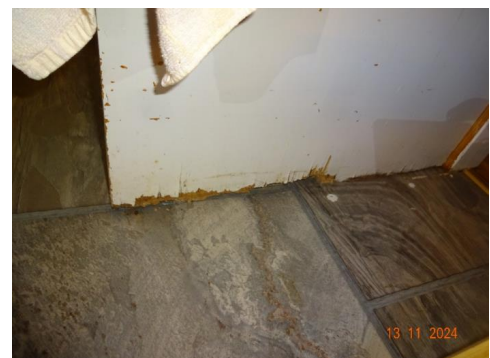
- Det er påvist skader på overflater/kjøkkeninnredning utover normal slitasjegrad.
- Det er ved bruk av fuktindikator rundt utsatte hvitevarer påvist indikasjoner på fuktighet.
- Det er påvist andre avvik:

Fuktsvelling i laminatgulv ved oppvaskmaskin. Ved bruk av fuktmåler ble det registrert fuktighet.

Fuktsvelling nederst i sideplate.

- Det må foretas tiltak for å lukke avviket.
- Det må påregnes lokal utbedring/utskiftning.

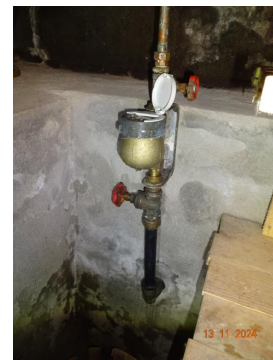
- Tidspunkt for utskiftning av vannledninger nærmer seg.
- Det er ikke behov for utbedringstiltak siden anlegget fungerer i dag, men ut ifra alder kan skader plutselig oppstå på eldre anlegg.
- I forbindelse med oppgradering av våtrom vil det være naturlig med utskiftning av rør.

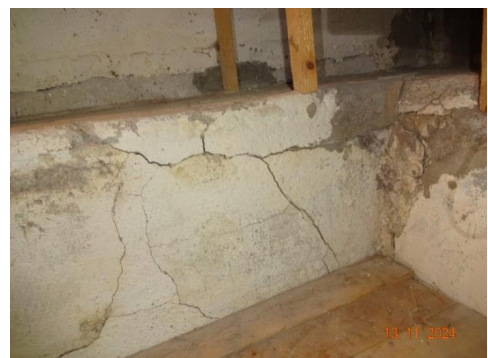
- Grunnmuren har sprekkdannelse.

- Lokal utbedring må utføres.

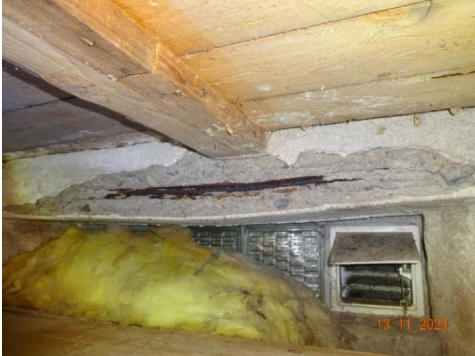
## ! TG 2 Grunnmur og fundamenter - 2

Avskalinger/sprekker i utvendig grunnmur.

- Det må foretas tiltak for å lukke avviket.
