Leilighet  
Odelsvegen 26  
2063 Jessheim

**Boligens tekniske tilstand:**

Dato: 29/05/2025

**1. Våtrom****1.1 Bad****TG 1** 1.1.1 Overflate vegger og himling

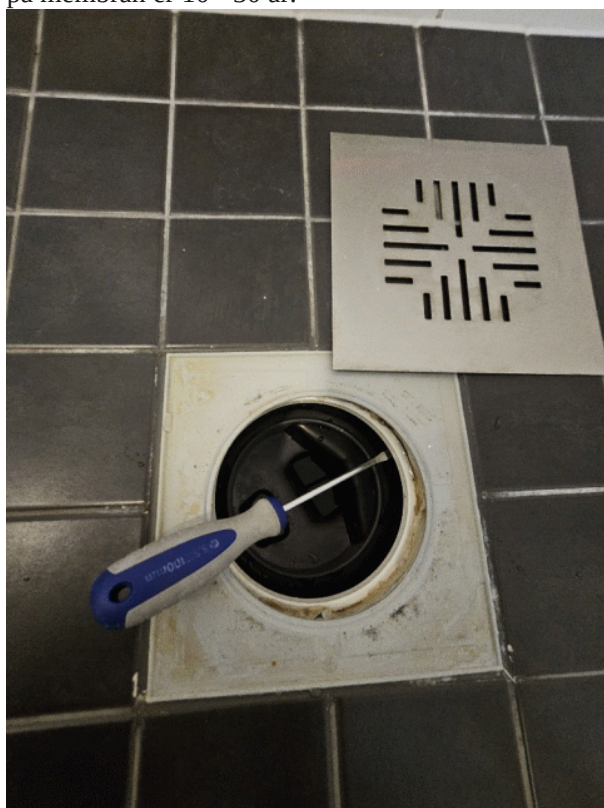
- Det er påvist avvik i forhold til sluk, rørgjennomføringer, mansjetter eller klemring. Se under.
- Det er muligheter for å rengjøre sluk.
- Det er ikke påvist tegn på feil utførelse, feil materialvalg, skadelig fukt eller utettheter.
- Arbeidet vurderes som fagmessig utført.
- Det er ikke boret hull i tilstøtende rom eller fra undersiden. Se under.
- Det er fuktkontrollert med egnet fuktmåleverktøy. Se under.

Det ble ikke boret hull direkte bak vanninstallasjonen inn til bad, grunnet at vannrør er ført igjennom kjøkkenvegg og inn til rørstokkskap, ved hull boring der kan det skade vannrør. TGIU Ytterligere undersøkelser må gjøres.

Det er ikke fremlagt dokumentasjon på utført membran da hjemmelshaver ikke fikk med dette når hun kjøpte boligen. TG2

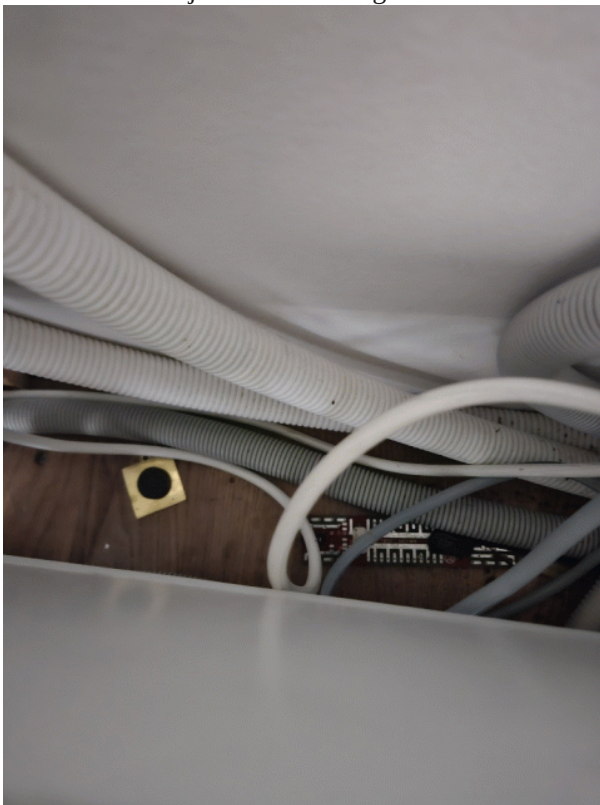
Bilde av inne i kjøkkeninnredning.

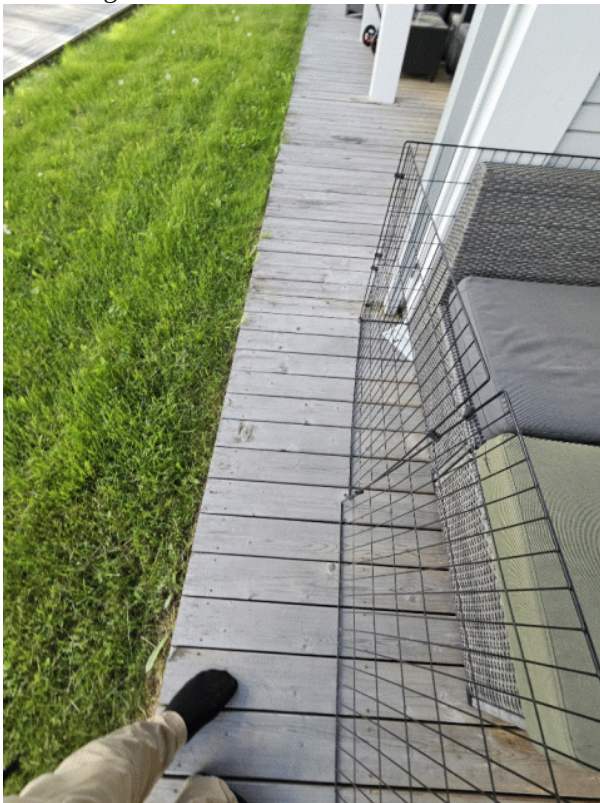
Terrassen er mer eller mindre i vater og mangler tilstrekkelig fall fra yttervegg og terrassebordene er lagt i fukt med dørterskel. . Terrasser og balkonger skal ha ett fall på minst 1:50 (2%) for å sikre at vann renner av og ikke samler seg på overflaten.

Terrassebord har mye tørrsprekker og terrassebord har behov for vask og behandling i nær fremtid.
