# Århaugvegen 5 4120 TAU

## Tilstandsrapport Eierskifte

Boligtype: Enebolig med utleie

Byggeår: 1978

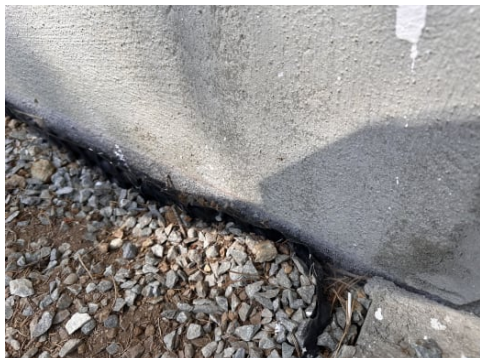
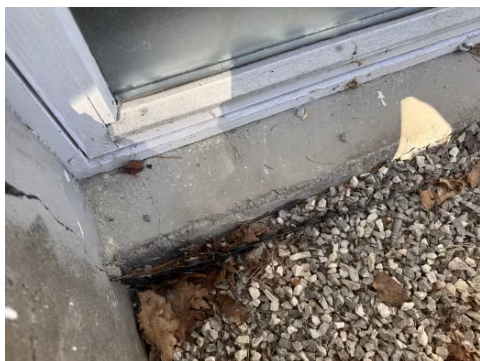
## 6.1 Drenering

Dreneringen / fuktsikring har nådd en alder som gjør tettheten usikker i tiden som kommer. Normal brukstid for en drenering anslås til å være ca 30 år.

Anbefaler å montere topplist på grunnmursplast.

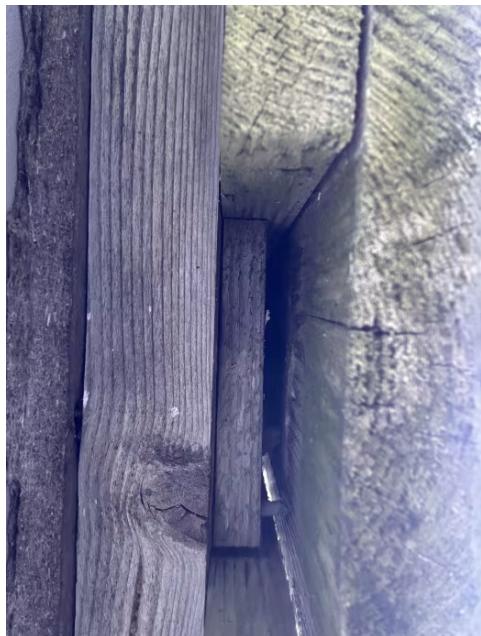
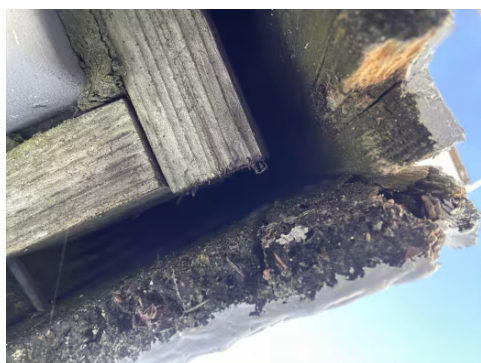
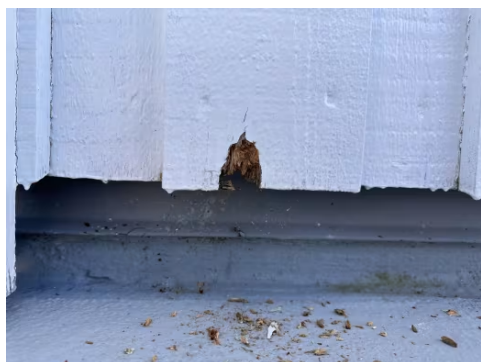
## 6.7 Yttervegger

Det registreres stedvis råteskader i trekledning, ikke registrert bruk av musetetting mellom kledning og veggkonstruksjon og benyttet klosser bak kledning. Dette medfører stedvis redusert lufting.

Anbefaler å skifte råteskadet trekledning og montere musetetting mellom kledning og veggkonstruksjon.

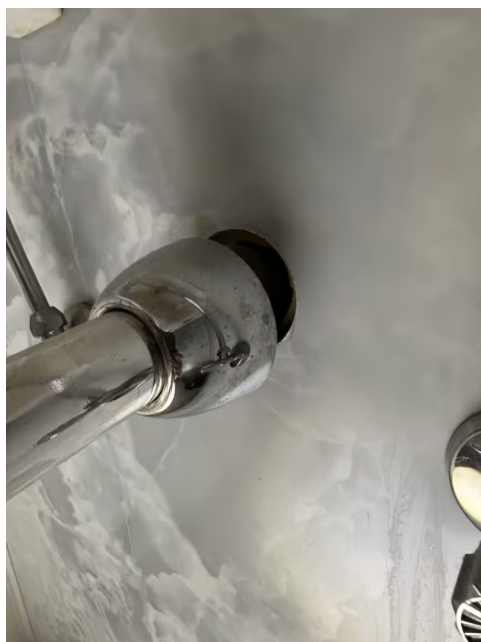
## 6.18 Toalettrom

Er det påvist fukt/skader på toalettet?	Nei
Type ventilasjon	Ingen
Er det skader på utstyr og innredning?	Nei
Er det innebygd sisterner?	Nei
<b>Oppsummering av toalettrom</b>	<b>TG-2</b>
Det er ikke registrert ventilasjon på toalettrommet og manglende tetting rundt rørgjennomføring under vask.	
<b>Anbefalte tiltak / ytterligere undersøkelser anbefales</b>	
Anbefaler å montere mekanisk avtrekksvifte og tette rundt rørgjennomføring under vask.

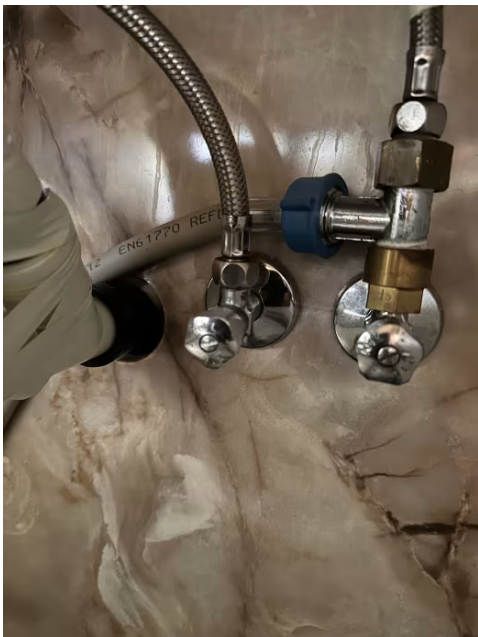
## 6.27 Våtrom

Er det påvist avvik ved utførelsen av membran/tettesjikt/klemring rundt sluk?	Ja
---	----

Er det påvist feil utførelse, feil materialvalg, eller skader i tettesjikt med fare for fuktskade?	Ja
--	----

Har membran/tettesjikt nådd en alder som gir økt risiko for skader eller følgeskader?	Ja
---	----

Med bakgrunn i alder og slitasje bør det påberges utbedring / utskiftning av bad.

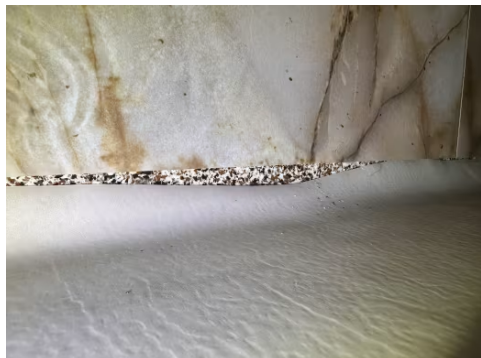
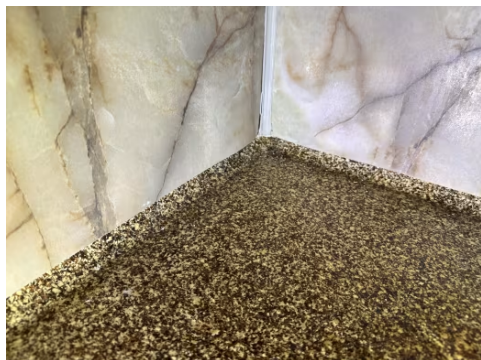
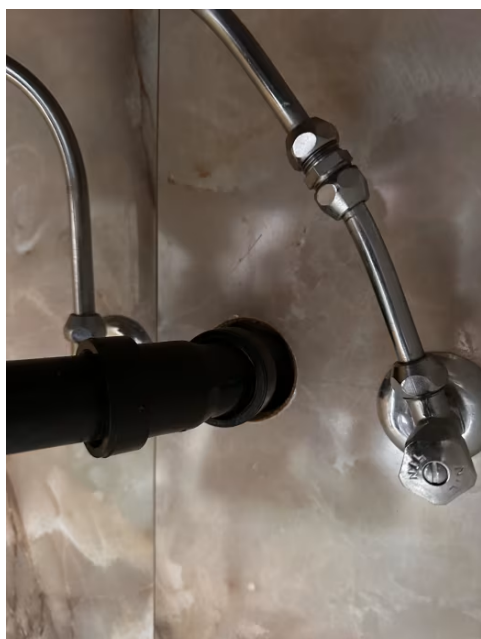
## 6.28 Våtrom: Leilighet

Er det påvist tegn på sopp/råteskader/fuktskader på overflater eller skadedyr? Ja

Er det påvist avvik ved utførelsen av membran/tettesjikt/klemring rundt sluk? Ja

Er det påvist tegn på utettheter f.eks. rundt rørføringer eller andre overganger?	Ja
Er det påvist feil utførelse, feil materialvalg, eller skader i tettesjikt med fare for fuktskade?	Ja
Har membran/tettesjikt nådd en alder som gir økt risiko for skader eller følgeskader?	Ja
<b>Oppsummering av membran, tettesjikt og sluk</b>	<b>TG-2</b>
<p>Klemring er ikke synlig på denne type sluk/ utførelse det registreres også manglende tetting rund rørgjennomføring under vask.</p> <p>Tettesjikt har nådd en alder som gjør tettheten usikker i tiden som kommer.</p>	
<b>Anbefalte tiltak membran, tettesjikt og sluk</b>	
Med bakgrunn i alder og slitasje bør det påberges utbedring / utskiftning av bad.

Anbefaler å bytte ut våtromsplater.
