# Tilstandsrapport

- 🏠 Andelsleilighet
- 📍 Rustadgrenda 49, 0693 OSLO
- 📖 OSLO kommune
- # gnr. 167, bnr. 22
- # Andelsnummer 336

Befaringsdato: 07.05.2026

Rapportdato: 20.05.2026

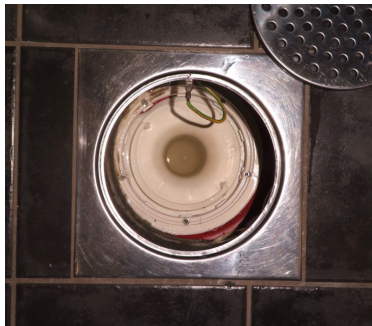
Sluk

Plastsluk. Synlig mansjett/membran mot klemring.

- Mer enn halvparten av forventet brukstid er passert på membranløsningen.

- Overvåk tilstanden jevnlig. For å få tilstandsgrad 0 eller 1 må tettesjiktet skiftes ut, men tidspunktet for når dette er nødvendig er vanskelig å si noe om.
