# Tilstandsrapport

Enebolig

Lensmannsvegen 10 , 2090 HURDAL

Befaringsdato: 02.03.2026

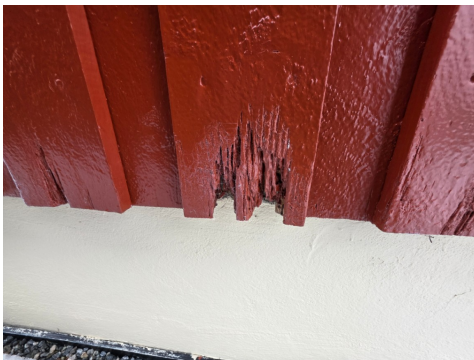
TG2 vurderes da det bemerkes tørkesprekker og stedvis råteskader i underkant av kledning, generelt og særlig på kortsiden (nordsiden) av boligen. Det registreres råteskader i nedre del av belistning rundt vinduer. Registrert utførelse med mindre enn anbefalt klaring (ca. 6 mm) i underkant av belistning kan føre til at vann blir stående og trekker inn i endeved. Det savnes luftespalte og musebånd i underkant av kledningen. Forholdene er forenlig med slitasje over tid og klimabelastning.

**Risiko:**  
Manglende lufting, utilstrekkelig klaring og råteskader kan utvikle seg til videre nedbrytning av trevirke. Forholdet gir økt risiko for fuktinntrengning og forkortet levetid på fasaden.

Forholdet må vurderes nærmere av fagkyndig. Det bør etableres tilfredsstillende luftespalte og musebånd, korrigeres klaring ved belistning og skadet treverk bør utbedres eller skiftes.

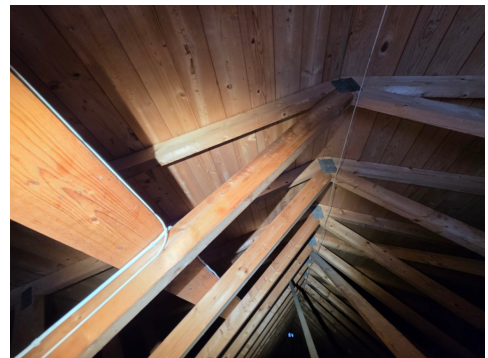
## TG 2 Takkonstruksjon/Loft

TG2 vurderes da det registreres stedvis svertesopp på undersiden av undertak. Loftkonstruksjonen er av eldre dato og avviker fra dagens standarder og byggemetoder. Eldre loftkonstruksjoner er å betrakte som risikokonstruksjoner.

Svertesopp og eldre konstruksjonsoppbygning kan utvikle seg til økt fuktbelastning og risiko for råteskader dersom ventilering og fuktforhold ikke er tilfredsstillende.

Forholdet må vurderes nærmere av fagkyndig. Det bør foretas kontroll av ventilasjon, fuktnivå og eventuell videre nedbrytning i loftskonstruksjonen.

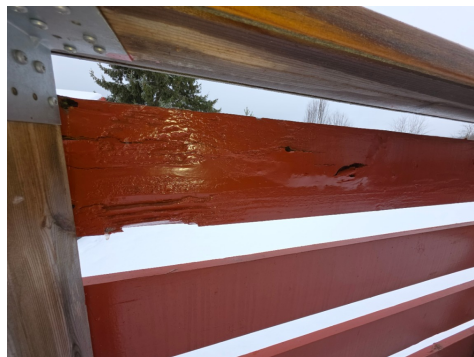
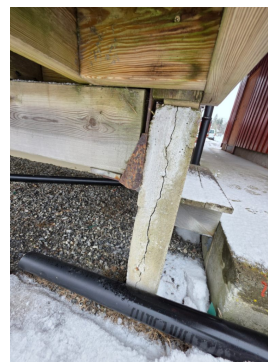
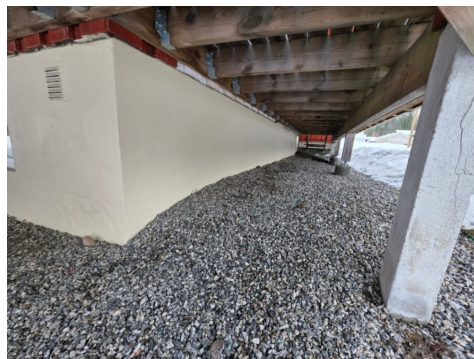
TG3 gis da terrasse ved entre har konstruksjonsoppbygning hvor trevirke står disponibel for fuktinntrengning fra grunn. Rekkverk er målt til ca. 77 cm, noe som avviker fra dagens krav om minimum 1,0 m høyde.

Terrasse med utgang fra stue fremstår med værslitasje og det registreres råteskader i rekkverk. Rekkverk med horisontale bord har større åpninger enn maks 20 mm, rekkverk målt til 97cm. Videre registreres vesentlig oppsprekking i fundamenter som bærer bjelkelag og søyler for takutstikk på boligen.

Trevirke som står disponibel for fukt kan utvikle seg til ytterligere råteskader og svekket bæreevne. For lave rekkverk og store åpninger gir økt fallrisiko. Oppsprukne fundamenter kan føre til redusert stabilitet i bærende konstruksjoner.

Forholdet må vurderes nærmere av fagkyndig. Det må påregnes utbedring eller utskifting av terrassekonstruksjon og rekkverk, samt forsterkning eller utskifting av fundamenter som bærer bjelkelag og søyler.

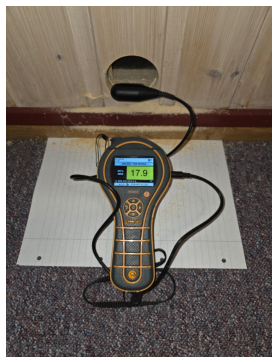
TG2 vurderes da det er utført fuktsøk av overflater på gulv i nærheten av yttervegger samt nedre del av vegger. Det indikeres stedvis forhøyede fuktverdier i overflater. Det er boret hull i nedre del av vegg i rommet definert som «klær» på tegning, hvor det registreres forhøyede fuktverdier i utlektet vegg på befaringsdagen. Det er ikke avdekket synlige skader som følge av måleresultatene, men skader kan ikke utelukkes. På eldre boliger var det ikke vanlig å sikre konstruksjoner mot fukt fra grunnen i samme grad som etter dagens standard.

- Det er gjennom hulltaking påvist høyt fuktnivå inne i trekonstruksjonen i hulltakingen, men ikke påvist fuktskader i dette området. Høy luftfuktighet kan over tid føre til muggvekst eller sverting av materialer. Samtidig kan materialer og konstruksjoner bli ødelagt.

**Risiko:**  
Forhøyede fuktverdier kan utvikle seg til fuktskader over tid. Det kan ikke utelukkes fuktinntrengning fra grunnen, og forholdet gir økt risiko for skjulte fuktrelaterte skader.

**Anbefalte tiltak:**  
Forholdet må vurderes nærmere av fagkyndig. Det bør foretas ytterligere undersøkelser for å avklare omfang og årsak til fuktpåvirkningen, samt behov for tiltak.

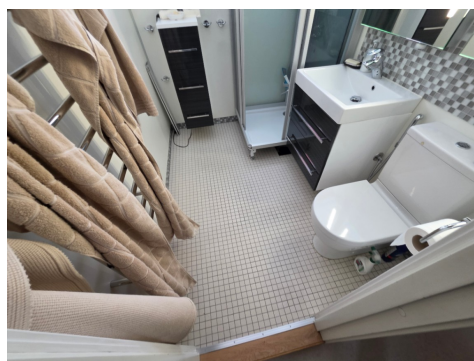
Svekket og aldrende membran og mangelfull tetting kan utvikle seg til vanninntrengning i underliggende konstruksjoner. Forholdet gir økt risiko for skjulte fukt- og råteskader.

Forholdet kan medføre omfattende skader i gulv- og veggkonstruksjon og behov for full rehabilitering av våtrommet.

Forholdet må vurderes nærmere av fagkyndig. Det bør påregnes oppgradering av våtrommet med etablering av nytt, forskriftsmessig tettesjikt og korrekt overgang mellom gulv og vegg.

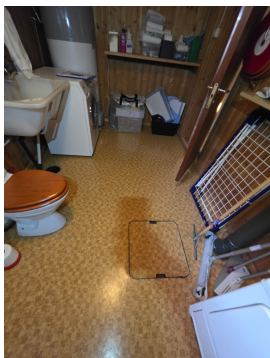
TG3 vurderes da vinylbelegg som fungerer som membran har passert sin forventede levetid. Det registreres i tillegg luke i gulv som medfører at tettesjiktet ikke er tett. Utførelsen samsvarer ikke med krav til kontinuerlig og tett membran i våtsone. Ved fuktsøk av overflater på gulv og nedre del av yttervegg indikeres forhøyede fuktverdier. Forholdet må også sees i sammenheng med rom under terreng og drenering.

Brutt og aldrende tettesjikt kan utvikle seg til vanninntrengning i underliggende konstruksjoner. Forholdet gir økt risiko for fukt- og råteskader.

Forholdet kan medføre skjulte skader i gulv- og veggkonstruksjoner.

Forholdet må vurderes nærmere av fagkyndig. Det bør påregnes etablering av nytt, tett og sammenhengende tettesjikt i henhold til gjeldende krav.

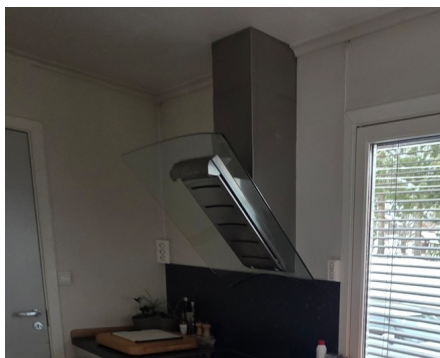
**Konsekvens:**  
Forholdet kan medføre redusert inneklimate og behov for utskifting.

**Anbefalte tiltak:**  
Bygningsdelen bør overvåkes og repareres/skiftes ut ved svekket avtrekk.

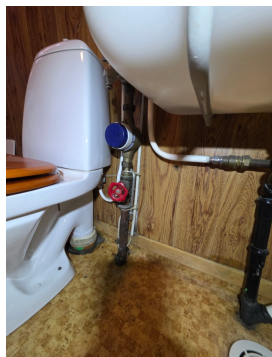
TG2 vurderes da det eksisterer vannrør fra byggeår som vurderes å ha passert store deler av sin forventede levetid. Stoppekrane på vaskerom er funksjonstestet og stenger ikke alle vanntilførsler til boligen. Hjemmelshaver opplyser at stoppekrane på vaskerom samt kaldt og varmtvanns tilførsel i fordelerskap må stenges for å stenge tilførsel av vann i boligen. Bemerkes irr og korrosjon stedvis av eldre kobberrør, forholdene er forenlig med alder.

**Risiko:**  
Eldre vannrør og korrosjon kan utvikle seg til lekkasjer eller rørbrudd. Manglende full funksjon på stoppekrane gir økt risiko ved eventuell lekkasje.

**Konsekvens:**  
Forholdet kan medføre vannskader og økt behov for utskifting av deler av røranlegget.

**Anbefalte tiltak:**  
Forholdet må vurderes nærmere av fagkyndig. Det bør vurderes utskifting av eldre vannrør samt etablering av fungerende stoppekrane for hele anlegget.

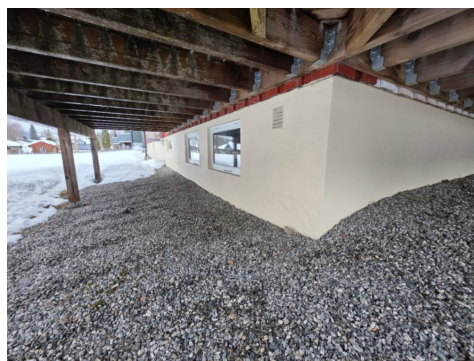
TG2 vurderes grunnet avdekket avvik rom under terreng tilsier at fuktsikring og drenering må oppgraderes og/eller etableres tilstrekkelig rundt bygningskroppen da forventet levetid vurderes å ha passert.

Forholdet må vurderes nærmere av fagkyndig. Det bør vurderes oppgradering og/eller etablering av tilfredsstillende fuktsikring og drenering rundt bygningskroppen.

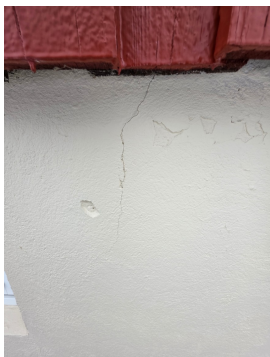
TG2 vurderes da grunnmur har stedvis riss og sprekker. Det er ikke avklart om forholdet gjelder riss i pussede overflater eller i selve konstruksjonen.

Forholdet må vurderes nærmere av fagkyndig. Det bør foretas ytterligere undersøkelser for å avklare årsak og omfang.
