Enebolig m/garasje  
Solhøgdvengen 17  
3937 Porsgrunn

**Boligens tekniske tilstand:**

Utført av:  
Takstmann  
**Kenneth Sørø Olsen**  
Dato: 27/05/2025

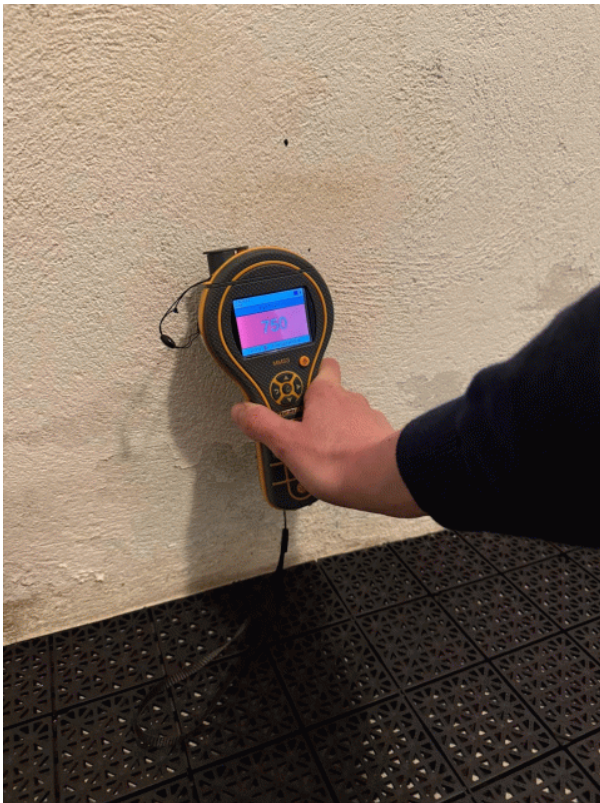
### TG 2 1.1 Byggegrunn, fundamenter, grunnmur, drenering og sikring mot vann og fuktighet

Funksjonen av dreneringen ble kontrollert på innside av grunnmur med fuktindikator hvor det ble avdekket noe unormale fuktverdier i bunnen av grunnmuren og salt/kalkutslag på grunnmur. Det er usikkert på om dette er tegn på kapillæroppslag eller sviktende drenering.

TG2 vurderes grunnet drenering med ukjent alder og trolig har passert forventet levetid.

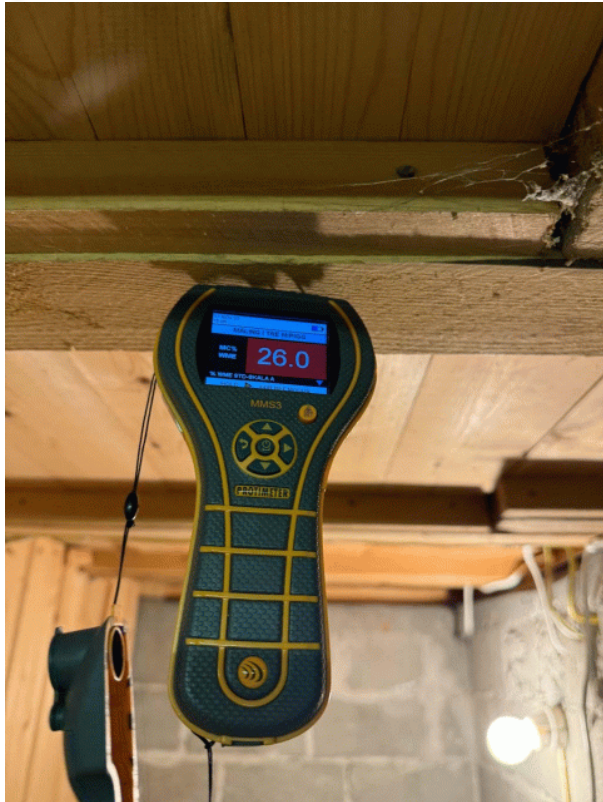
### TG 2 1.2 Krypekjeller

Luftgjennomstrømning og luftfuktighet, herunder fuktsperre mot grunn, høyde i rommet og ventiler mot yttervegg er vurdert som ikke tilfredsstillende.

Krypkjelleren fremstår som tørr og godt ventilert ved befaring, men det ble målt forhøyede fuktverdier i stubbeloftet (24–26 vekt-% trefuktighet), noe som kan indikere risiko for fuktrelaterte skader over tid. Det anbefales å etablere fuktsperre mot grunnen for å redusere fuktbelastningen.

TG2 vurderes grunnet forhøyet fukt i trekonstruksjoner til tross for tilfredsstillende ventilasjon, samt behov for tiltak for å forebygge fremtidige skader.

| TAKSTMANNENS VURDERING VED TG2: | |
|---|---|
| | TG2 vurderes grunnet forhøyet fukt i trekonstruksjoner til tross for tilfredsstillende ventilasjon, samt behov for tiltak for å forebygge fremtidige skader. |

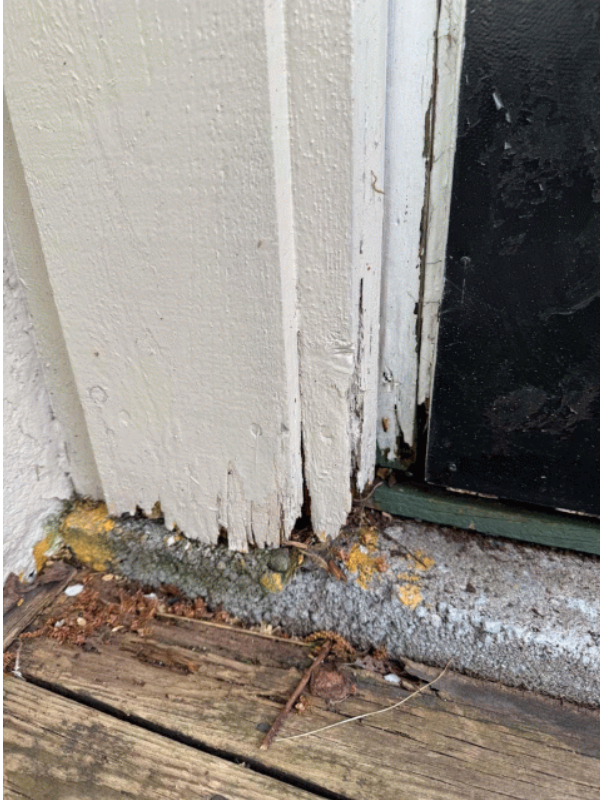
Det er påvist skader, sprekker og råteskade på kledningen.

Kledningen viser tegn til slitasje med solsprekker, manglende lufting, dårlig behandling av endaved og lokale råteskader. Dette kan føre til økt fuktopptak og redusert levetid på fasaden. Det anbefales å utbedre skadet kledning, etablere lufting og sørge for tilstrekkelig overflatebehandling.

TG2 vurderes grunnet registrerte solsprekker, manglende lufting i nedkant av kledning, utilstrekkelig behandling av endaved og lokale råteskader, som samlet gir økt risiko for fuktskader og redusert levetid på fasaden.

| TAKSTMANNENS VURDERING VED TG2: | |
|---|---|
| | TG2 vurderes grunnet registrerte solsprekker, manglende lufting i nedkant av kledning, utilstrekkelig behandling av endaved og lokale råteskader, som samlet gir økt risiko for fuktskader og redusert levetid på fasaden. |

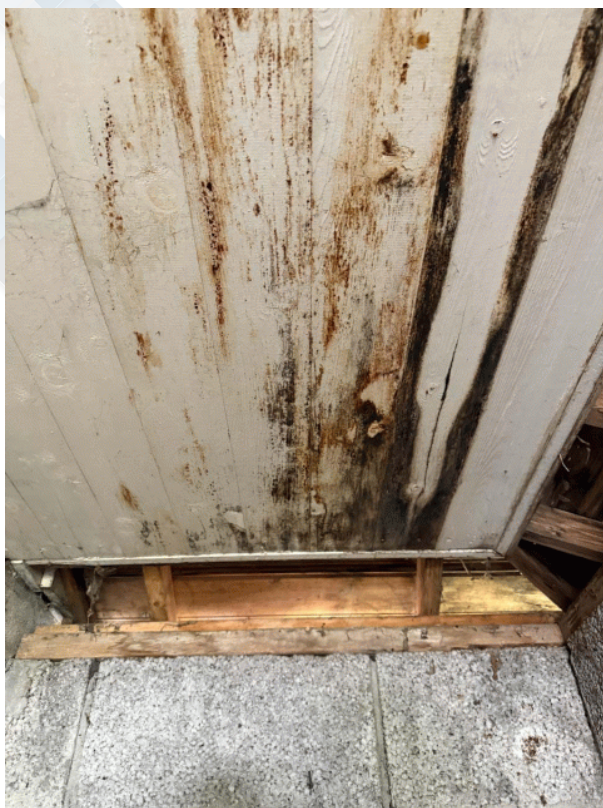
Det er påvist skader, slik som avskalling, deformasjoner, riss, sprekker, råteskader og/eller rust på overflater.

Terrassen er oppført med bjelkelag, terrassebord og rekkverk av teglstein og treverk. Det er registrert råteskader på enkelte terrassebord samt salt-/kalkutslag og tegn til frostspreng i teglsteinsmuren rundt stålsøyler. Terrassen fremstår ellers i normal tilstand i forhold til alder, men vedlikehold og utbedringer bør påregnes.

TG3 vurderes grunnet for lav rekkverkshøyde og for stor åpning mellom vertikale spiler, som utgjør et alvorlig avvik fra gjeldende sikkerhetskrav og representerer fallrisiko. I tillegg er det registrert omfattende soppdannelse i taket på tilhørende utebod, som indikerer mulig svikt i tettesjiktet og økt fare for fuktskader i underliggende konstruksjoner.

| TAKSTMANNENS VURDERING VED TG3: | |
|---|---|
| | TG3 vurderes grunnet for lav rekkverkshøyde og for stor åpning mellom vertikale spiler, som utgjør et alvorlig avvik fra gjeldende sikkerhetskrav og representerer fallrisiko. I tillegg er det registrert omfattende soppdannelse i taket på tilhørende utebod, som indikerer mulig svikt i tettesjiktet og økt fare for fuktskader i underliggende konstruksjoner. |

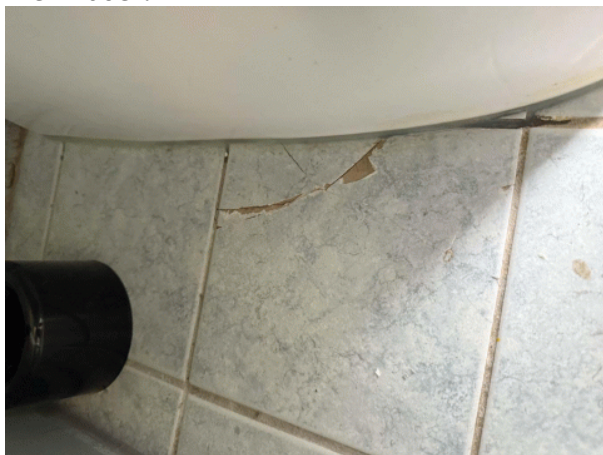
Det er påvist riss og sprekker.  
Det er påvist sprekker i fuger.  
Skjøter og underkant av plater på gulv er inspisert.  
Det er påvist bom (hulrom) under fliser.  
Det er ikke påvist spor etter råteskade, muggvekst eller skadedyr.  
Det er påvist tilfredsstillende fall til sluket.  
Terskel er vurdert som tilfredsstillende.  
Det er ikke påvist knirk i gulvet.  
Det er ikke påvist tilfredsstillende høydeforskjell fra toppen av sluket til toppen av membranen ved dørterskelen.  
Det er ikke påvist flekker eller andre skader.

Fall på gulv ble kontrollert med laser og det registreres 4mm fall over en lengde på 1,2m ut fra dørterskel mot sluk. Det bemerkes at dette er tilstrekkelig fall over denne lengden etter gjeldende byggforskrift ved oppføringstidspunkt. Overflatene for øvrig fremstår i noe dårligere stand hvor det ble avdekket sprekker, sår, riss og ødelagte flis på deler av gulvet. Gulvet må påregnes utbedringer.

TG3 vurderes grunnet omfattende slitasje og skader på gulvflisene, herunder sprekker, riss, sår og knuste fliser, som gir nedsatt funksjon og økt risiko for fukttinntrengning.

| TAKSTMANNENS VURDERING VED TG3: | |
|---|---|
| | TG3 vurderes grunnet omfattende slitasje og skader på gulvflisene, herunder sprekker, riss, sår og knuste fliser, som gir nedsatt funksjon og økt risiko for fuktinntrengning. |

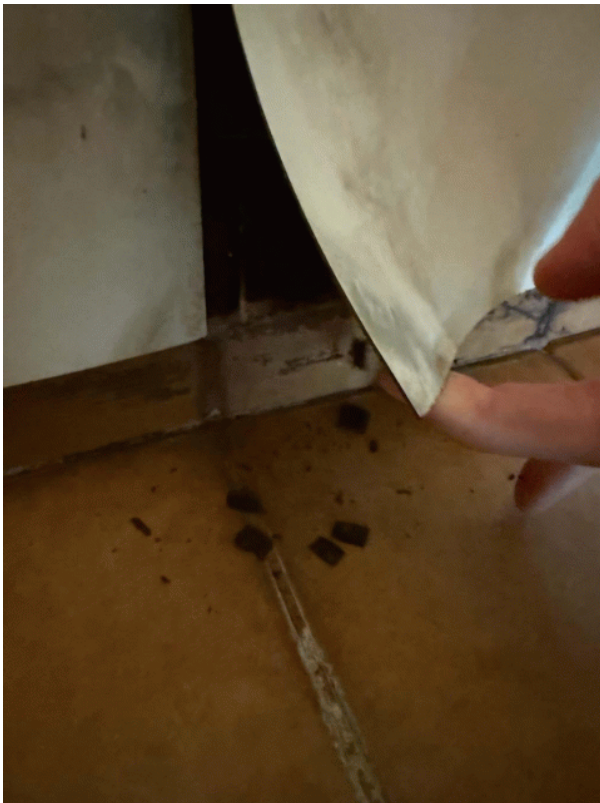
Det er påvist riss og sprekker.

Det er påvist fuktskader/spor etter skadedyr.

Overflatene fremstår med en forventet bruksslitasje over tid der det må påregnes å bytte enkelte elementer. Det ble avdekket råteskader i bunn av våtromsplatene i dusjnisjen. Badet må påregnes oppgradering.

TG3 vurderes grunnet råteskader på våtromsplatene i dusjnisjen.

| TAKSTMANNENS VURDERING VED TG3: | |
|---|---|
| | TG3 vurderes grunnet råteskader på våtromsplatene i dusjnisen. |

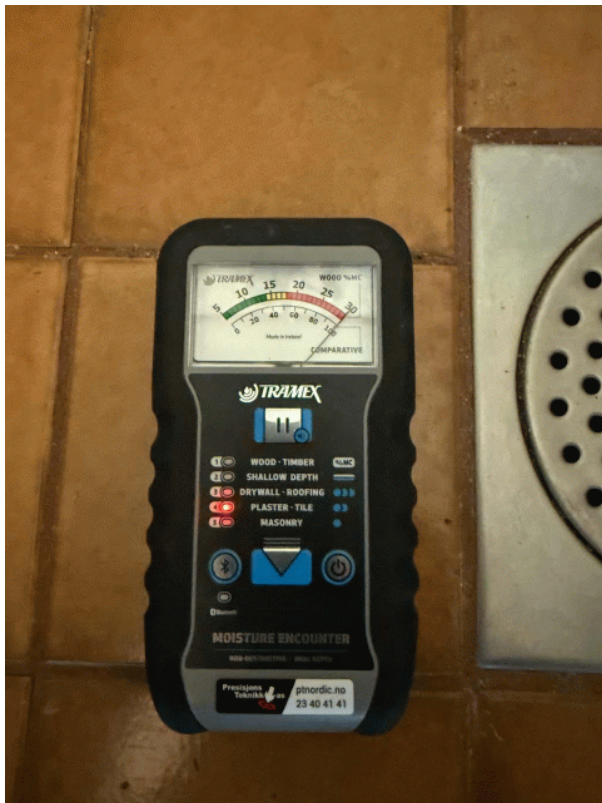
Fall på gulv ble kontrollert med laser og det registreres motfall på 15mm over en lengde på 1,5m mot dørterskel. Feil fall kan føre til vannansamling og risiko for fuktskader. Overflatene for øvrig er i dårlig stand, med bom under fliser og synlige riss og sprekker. Gulvet må bygges opp på nytt med korrekt fall og ny membran.

Det er påvist tegn på feil utførelse, feil materialvalg, skadelig fukt eller utettheter.

Det ble ikke foretatt hulltaking og fuktmåling i tilstøtende vegg for våtsonen, da byggesakkyndig anser badet som et renoveringsobjekt og tilstøtende vegger for våtsonen er yttervegger og oppført av betong. Det ble foretatt overflatesøk med forhøyede fuktverdier.

TG3 vurderes grunnet manglende membran og forhøyede fuktverdier rundt sluk i dusjsone.

| TAKSTMANNENS VURDERING VED TG3: | |
|---|---|
| | TG3 vurderes grunnet manglende membran og forhøyede fuktverdier rundt sluk i dusjsone. |

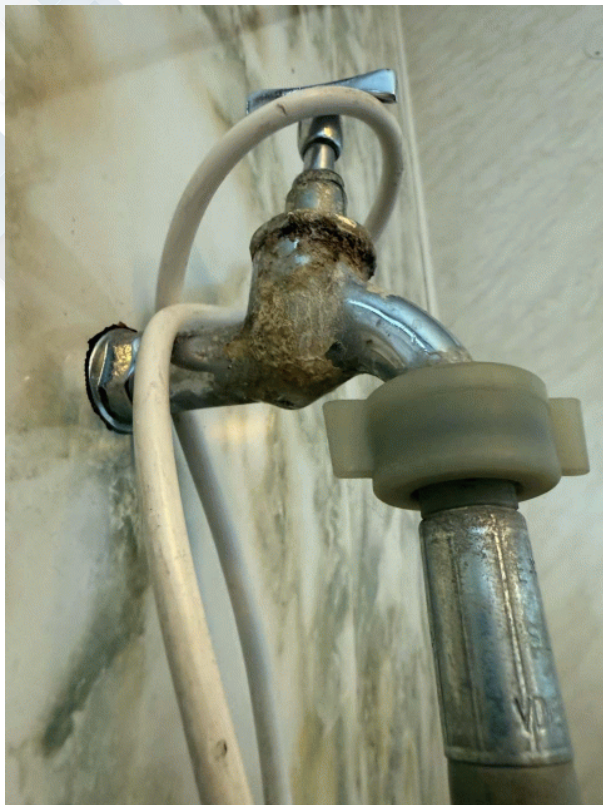
Stoppekransen er plassert på bad og stenger kun varmtvann, noe som begrenser funksjonaliteten ved eventuell lekkasje. Hjemmelshaver opplyser om at hovedstoppekransen er plassert på utsiden ved inngangspartiet. Det bemerkes krav til funksjonell stoppekransen inne i boligen.

Synlige vann- og avløpsrør fremstår i aldersmessig forventet stand, og har passert forventet levetid og må påregnes utskiftning. Det ble registrert drypplekkasje fra tilkobling til vaskemaskin, som indikerer begynnende svikt. Utskiftning av røropplegg anbefales for å redusere risiko for vannskader.

TG3 vurderes grunnet vann og avløpsrør har passert forventet levetid og det er påvist drypplekkasje fra opplegg til vaskemaskin, noe som medfører risiko for vannskade. Stoppekransen stenger kun varmtvann, og tilfredsstiller dermed ikke funksjonskravet ved behov for rask avstengning. Tilstanden anses å ha funksjonssvikt og utgjør en fare ved videre bruk uten tiltak.

| TAKSTMANNENS VURDERING VED TG3: | |
|---|---|
| | TG3 vurderes grunnet vann og avløpsrør har passert forventet levetid og det er påvist drypplekkasje fra opplegg til vaskemaskin, noe som medfører risiko for vannskade. Stoppekran stenger kun varmtvann, og tilfredsstiller dermed ikke funksjonskravet ved behov for rask avstengning. Tilstanden anses å ha funksjonssvikt og utgjør en fare ved videre bruk uten tiltak. |

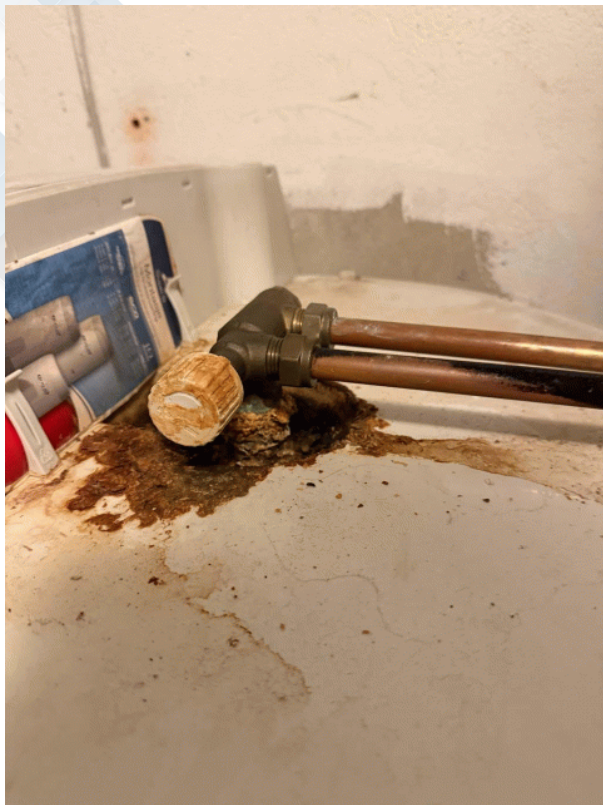
**TG 3** 10.2 Varmtvannsbereder

Det er påvist avdrypp og fuktskjolder ved bereder.

Berederen er ikke lekkasjesikret.

Varmtvannsbereder på ca. 200 liter, plassert i bod uten tilstrekkelig lekkasjesikring.

Varmtvannsberederen fremstår i dårlig stand og har ødelagt kobling til vannrørene, trolig som følge av langvarig lekkasje. Det ble også registrert sotmerker på tilkoblede vannrør, noe som kan skyldes tidligere varmepåvirkning fra defekt elektrisk komponent eller tidligere overoppheting i berederen. Forholdene vurderes å utgjøre risiko for videre skade og berederen må skiftes ut.

TG3 vurderes grunnet berederen har ødelagt kobling og tegn til lekkasje over tid, samt sotmerker som kan indikere varmepåvirkning eller elektrisk feil. Tilstanden utgjør risiko for skade og vurderes å ha vesentlig funksjonssvikt.

| TAKSTMANNENS VURDERING VED TG3: | |
|---|---|
| | TG3 vurderes grunnet berederen har ødelagt kobling og tegn til lekkasje over tid, samt sotmerker som kan indikere varmepåvirkning eller elektrisk feil. Tilstanden utgjør risiko for skade og vurderes å ha vesentlig funksjonssvikt. |

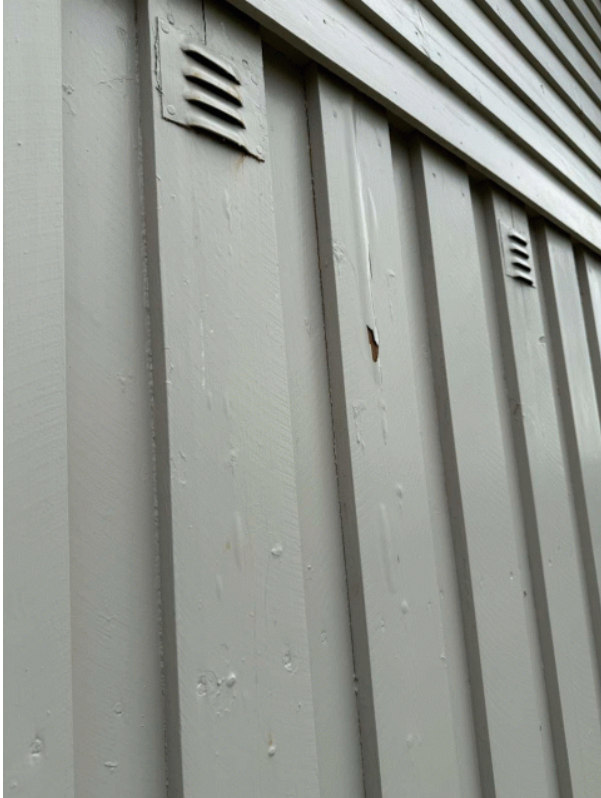
Det ble registrert avskalling av maling på utvendig veggflate utenfor badet i 1. etasje, noe som kan indikere fuktpåkjenning fra baderomsveggen. Forholdet bør undersøkes nærmere for å avdekke eventuelle underliggende fuktskader.

TG2 vurderes grunnet manglende luftespalte for tilluft under dørbled til bad, avskalling av maling rundt ventiler på bad i 1. etasje og manglende netting på tilluftsventiler.

**Merknader:** Ventilering via ventiler i vindu og vegger gir ikke tilstrekkelig luftutveksling, men dette var godkjent frisklufttilførsel iht. gjeldende byggeforskrift ved oppføringstidspunkt.
