Solhøgdvegen 17, 3937 PORSGRUNN

# Koselig arkitekttegnet enebolig med oppgraderingspotensial

Enebolig m/garasje  
Solhøgdsvegen 17  
3937 Porsgrunn

#### Boligens tekniske tilstand:

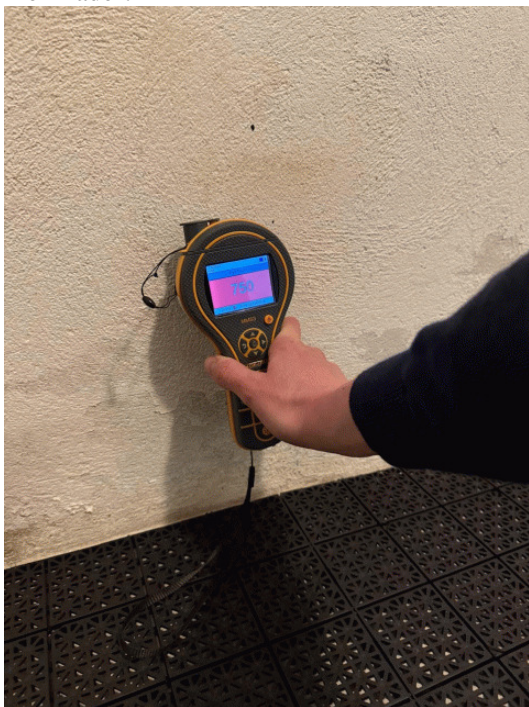
**1. Grunn og fundamenter****TG 2** 1.1 Byggegrunn, fundamenter, grunnmur, drenering og sikring mot vann og fuktighet

Funksjonen av dreneringen ble kontrollert på innside av grunnmur med fuktindikator hvor det ble avdekket noe unormale fuktverdier i bunnen av grunnmuren og salt/kalkutslag på grunnmur. Det er usikkert på om dette er tegn på kapillæroppslag eller sviktende drenering.

TG2 vurderes grunnet drenering med ukjent alder og trolig har passert forventet levetid.

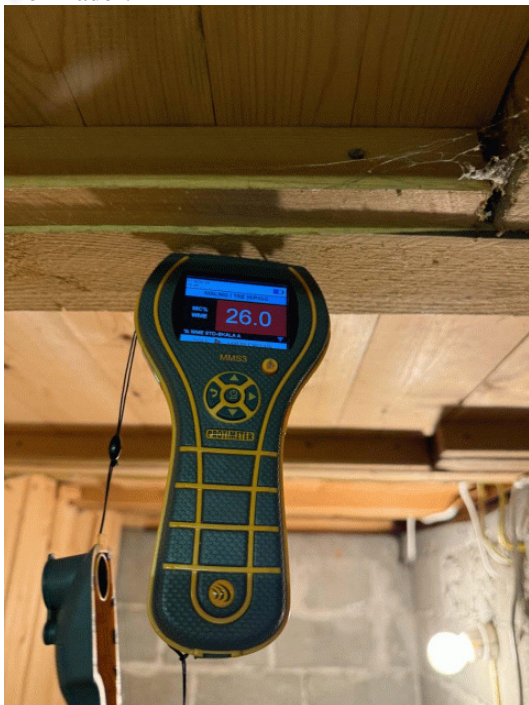
**TG 2** 1.2 Krypekjeller

Krypkjelleren fremstår som tørr og godt ventilert ved befaring, men det ble målt forhøyede fuktverdier i stubbeloftet (24–26 vekt-% trefuktighet), noe som kan indikere risiko for fuktrelaterte skader over tid. Det anbefales å etablere fuktsperre mot grunnen for å redusere fuktbelastningen.

TG2 vurderes grunnet forhøyet fukt i trekonstruksjoner til tross for tilfredsstillende ventilasjon, samt behov for tiltak for å forebygge fremtidige skader.

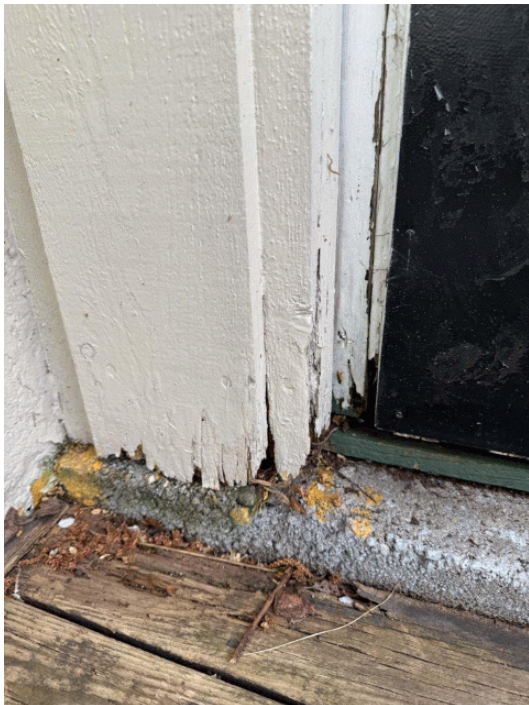
Det er påvist skader, sprekker og råteskade på kledningen.

Kledningen viser tegn til slitasje med solsprekker, manglende lufting, dårlig behandling av endaved og lokale råteskader. Dette kan føre til økt fuktoptak og redusert levetid på fasaden. Det anbefales å utbedre skadet kledning, etablere lufting og sørge for tilstrekkelig overflatebehandling.

TG2 vurderes grunnet registrerte solsprekker, manglende lufting i nedkant av kledning, utilstrekkelig behandling av endaved og lokale råteskader, som samlet gir økt risiko for fuktskader og redusert levetid på fasaden.

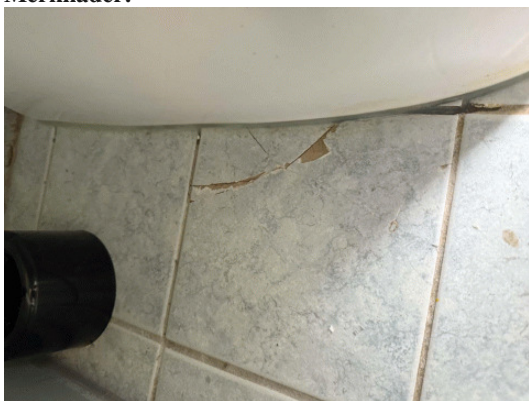
Det er påvist riss og sprekker.  
 Det er påvist sprekker i fuger.  
 Skjøter og underkant av plater på gulv er inspisert.  
 Det er påvist bom (hulrom) under fliser.  
 Det er ikke påvist spor etter råteskade, muggvekst eller skadedyr.  
 Det er påvist tilfredsstillende fall til sluket.  
 Terskel er vurdert som tilfredsstillende.  
 Det er ikke påvist knirk i gulvet.  
 Det er ikke påvist tilfredsstillende høydeforskjell fra toppen av sluket til toppen av membranen ved dørterskelen.  
 Det er ikke påvist flekker eller andre skader.

Fall på gulv ble kontrollert med laser og det registreres 4mm fall over en lengde på 1,2m ut fra dørterskel mot sluk. Det bemerkes at dette er tilstrekkelig fall over denne lengden etter gjeldende byggforskrift ved oppføringstidspunkt. Overflatene for øvrig fremstår i noe dårligere stand hvor det ble avdekket sprekker, sår, riss og ødelagte flis på deler av gulvet. Gulvet må påregnes utbedringer.

TG3 vurderes grunnet omfattende slitasje og skader på gulvflisene, herunder sprekker, riss, sår og knuste fliser, som gir nedsatt funksjon og økt risiko for fuktnittrengning.

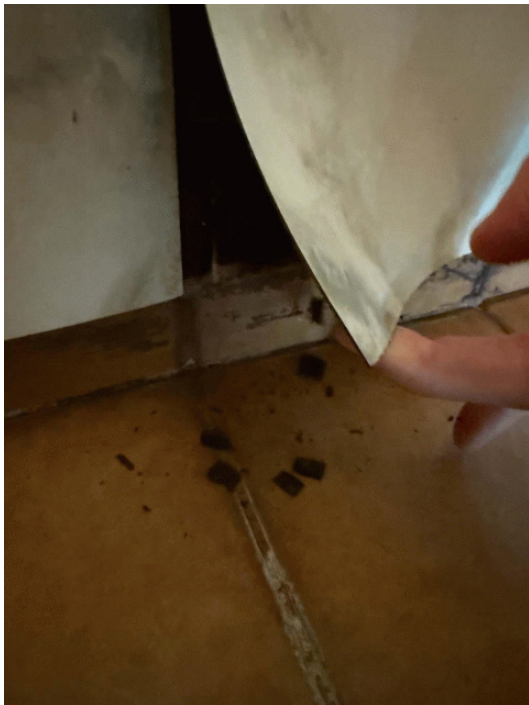
- Det er påvist riss og sprekker.
- Det er påvist avvik på skjøter og underkant av plater.
- Det er påvist fuktskader/spor etter skadedyr.
- Det er ventiler som kan åpnes.

Overflatene fremstår med en forventet bruksslitasje over tid der det må påregnes å bytte enkelte elementer. Det ble avdekket råteskader i bunn av våtromsplatene i dusjnisjen. Badet må påregnes oppgradering.

TG3 vurderes grunnet råteskader på våtromsplatene i dusjnisjen.

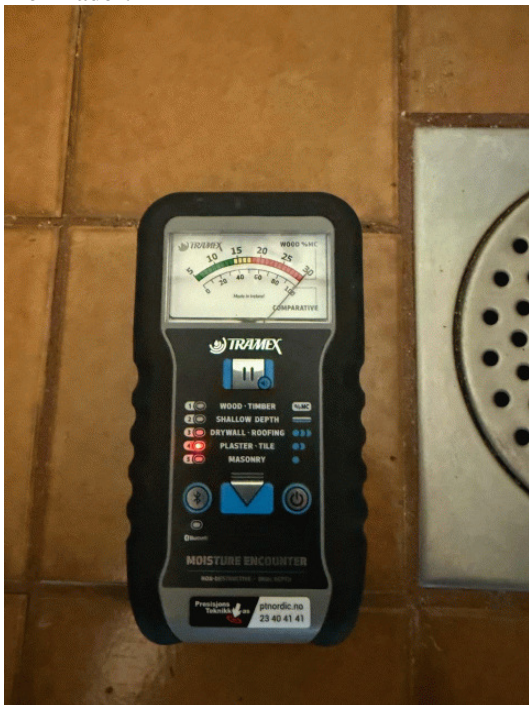
Fall på gulv ble kontrollert med laser og det registreres motfall på 15mm over en lengde på 1,5m mot dørterskel. Feil fall kan føre til vannansamling og risiko for fuktskader. Overflatene for øvrig er i dårlig stand, med bom under fliser og synlige riss og sprekker. Gulvet må bygges opp på nytt med korrekt fall og ny membran.

Det er påvist avvik i forhold til sluk, rørgjennomføringer, mansjetter eller klemring.

Det er påvist tegn på feil utførelse, feil materialvalg, skadelig fukt eller utettheter.

Det ble ikke foretatt hulltaking og fuktmåling i tilstøtende vegg for våtsonen, da byggesakkyndig anser badet som et renoveringssobjekt og tilstøtende vegger for våtsonen er yttervegger og oppført av betong. Det ble foretatt overflatesøk med forhøyede fuktverdier.

TG3 vurderes grunnet manglende membran og forhøyede fuktverdier rundt sluk i dusjsone.

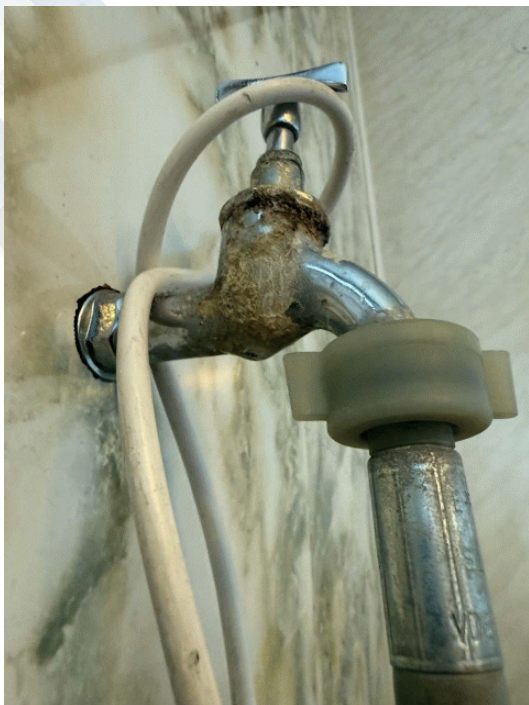
Stoppekran er plassert på bad og stenger kun varmtvann, noe som begrenser funksjonaliteten ved eventuell lekkasje. Hjemmelshaver opplyser om at hovedstoppekran er plassert på utsiden ved inngangspartiet. Det bemerkes krav til funksjonell stoppekran inne i boligen.

TG3 vurderes grunnet vann og avløpsrør har passert forventet levetid og det er påvist drypplekkasje fra opplegg til vaskemaskin, noe som medfører risiko for vannskade. Stoppekran stenger kun varmtvann, og tilfredsstiller dermed ikke funksjonskravet ved behov for rask avstengning. Tilstanden anses å ha funksjonssvikt og utgjør en fare ved videre bruk uten tiltak.

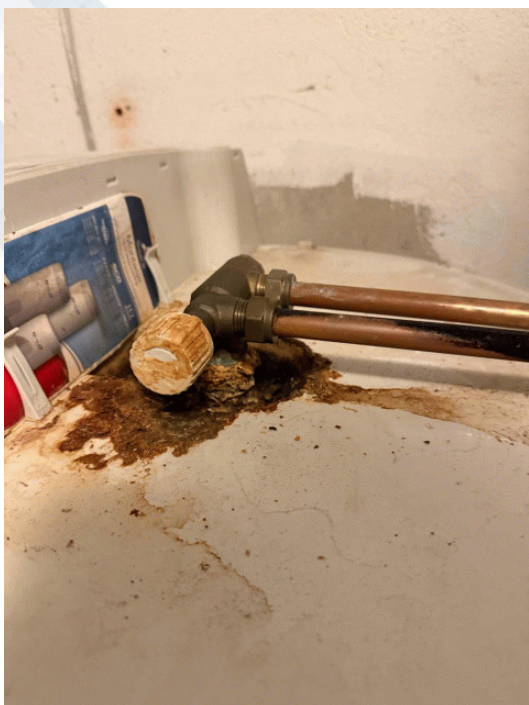
**TG 3** 10.2 Varmtvannsbereder

Varmtvannsbereder er fra 2007

Det er påvist avdrypp og fuktskjolder ved bereder.

Berederen er ikke lekkasjesikret.

Varmtvannsbereder på ca. 200 liter, plassert i bod uten tilstrekkelig lekkasjesikring.

TG3 vurderes grunnet berederen har ødelagt kobling og tegn til lekkasje over tid, samt sotmerker som kan indikere varmpåvirkning eller elektrisk feil. Tilstanden utgjør risiko for skade og vurderes å ha vesentlig funksjonssvikt.

**Merknader:** Forventet levetid på varmtvannsbereder er 20 år.

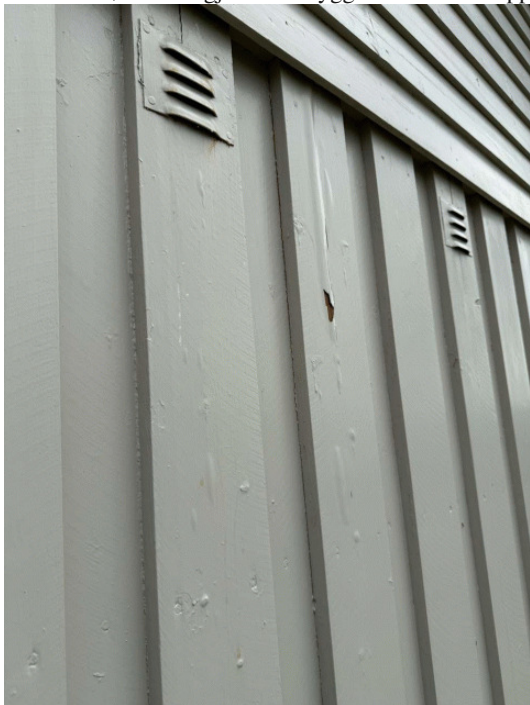
TG2 vurderes grunnet manglende luftespalte for tilluft under dørblad til bad, avskalling av maling rundt ventiler på bad i 1. etasje og manglende netting på tilluftsventiler.

**Merknader:** Ventilering via ventiler i vindu og vegger gir ikke tilstrekkelig luftutveksling, men dette var godkjent frisklufttilførsel iht. gjeldende byggeforskrift ved oppføringstidspunkt.
