Tilstandsrapport

Tomannsbolig

Vestre Skibakk 1D , 2040 KLØFTA

Rapportdato: 29.04.2026

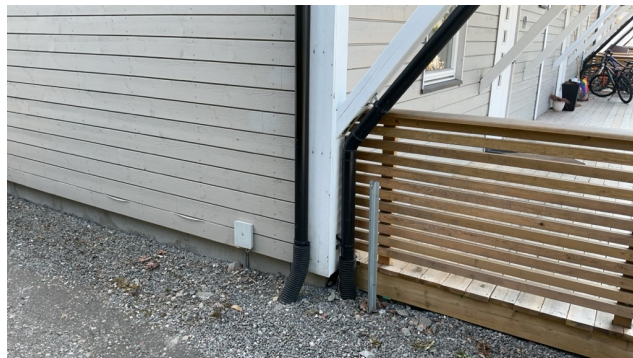
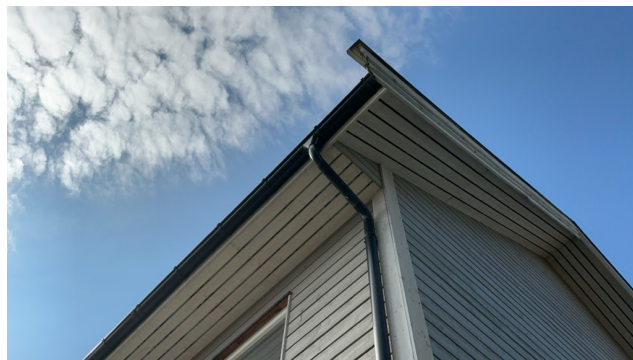
TG 2 Veggkonstruksjon

Det er registrert lav høyde mellom terreng og underkant av trekledning. Dette medfører økt risiko for fuktopptak, råte og slitasje på kledningen over tid. Anbefalt avstand mellom terreng og kledning er minimum 30 cm for å sikre god lufting og redusere fuktbelastning.

Det anbefales å etablere tilstrekkelig avstand mellom terreng og kledning. Dette kan gjøres ved å senke terrenget rundt bygningen eller heve konstruksjonen/kledningen der det er mulig. Hensikten er å oppnå minimum 30 cm høyde, slik at kledningen beskyttes mot fuktpåvirkning, råteskader og mekanisk slitasje.

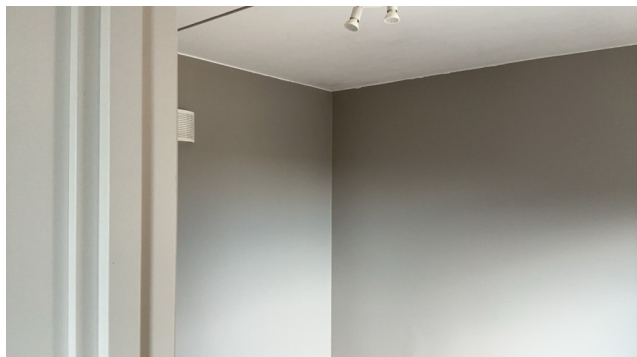
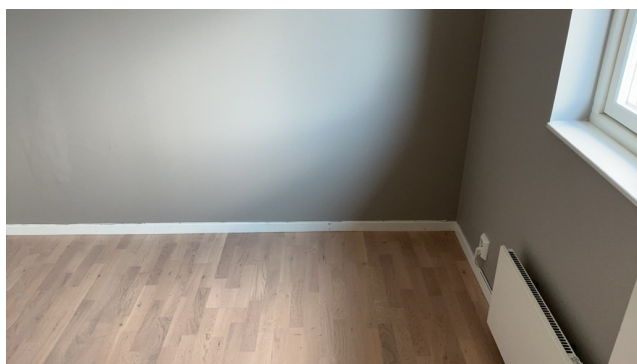
TG 2 Etasjeskille/gulv mot grunn

Skjevheter og høydeforskjeller i etasjeskillere er kontrollert med krysslaser. Det er ikke funnet nevneverdige avvik, kun mindre høydeforskjeller på ca. 5-15mm. er registrert ved stikkprøvekontroll. Lokale større avvik kan likevel påregnes. Dette er ikke unormalt i denne type boliger.

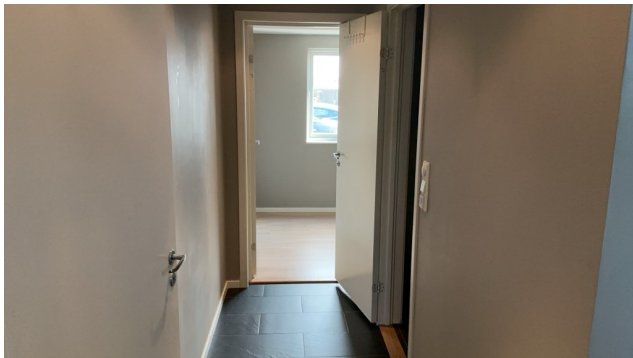
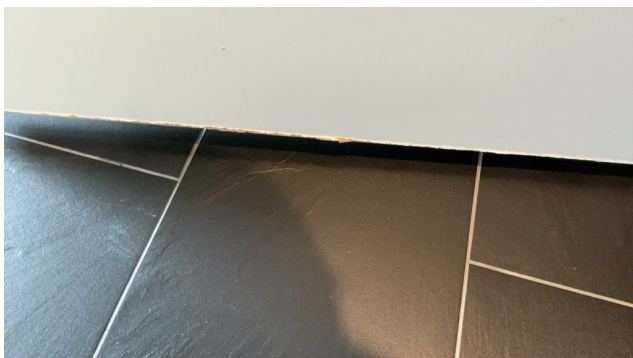
ETASJE 1 > BAD

Ved enkle fuktsøk ble det ikke registrert unormale verdier. Det dusjes direkte på gulv/vegg, noe som gir økt belastning på konstruksjonene.

Gulvet er tilnærmet flatt. Det er lokalt fall til sluk. Fall er ikke tilfredsstillende, men badet fungerer med dette avviket. Fugene mellom flisene fremstår misfarget og med synlig slitasje. Det er registrert brunlig misfarging langs kant mot tilstøtende flate, noe som kan indikere aldring av fugemasse, smussopphopning eller påvirkning av fukt over tid. Fugene virker stedvis porøse og har redusert estetisk og funksjonell kvalitet. Forholdet kan øke risiko for fuktinntrengning i underliggende konstruksjon dersom det ikke utbedres.

Det anbefales å rense fugene grundig og vurdere utskifting av fugemasse der denne er nedbrutt eller misfarget. Ved utskifting bør det benyttes egnet, fuktbestandig fugemasse tilpasset rommets bruk. Eventuelt bør også elastisk fuge (silikon) i overganger kontrolleres og fornyes ved behov.

Rommet fungerer med dagens tilstand. Det er ikke behov for utbedringstiltak siden våtrommet fungerer i dag, men ut ifra alder kan skader plutselig oppstå på eldre våtrom. Det anbefales å rense fugene grundig og vurdere utskifting av fugemasse der denne er nedbrutt eller misfarget. Ved utskifting bør det benyttes egnet, fuktbestandig fugemasse tilpasset rommets bruk. Eventuelt bør også elastisk fuge (silikon) i overganger kontrolleres og fornyes ved behov.

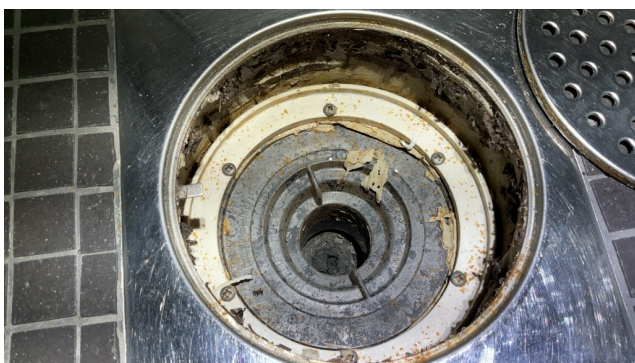
TG 2 Sanitærutstyr og innredning

- Det er ikke påvist tilfredsstillende løsning for å synliggjøre lekkasje fra innebygget susterne.

- Uten dreneringsløsning/lekkasjesikring kan lekkasjer pågå over lang tid uten å bli oppdaget. Dette kan føre til omfattende fuktskader i omkringliggende byggematerialer.

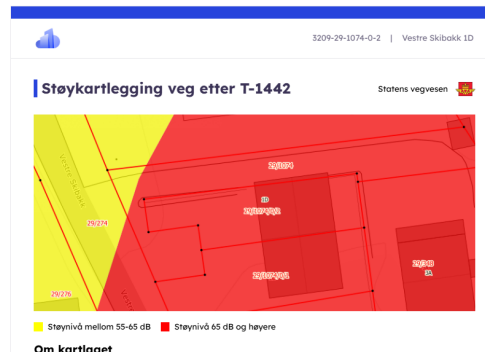
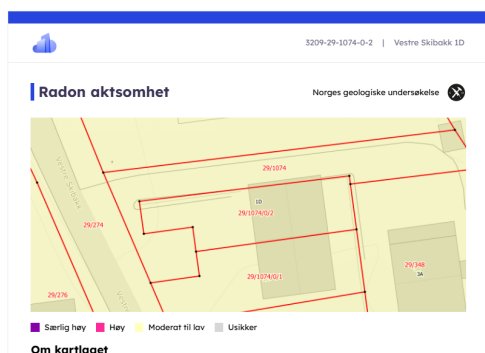
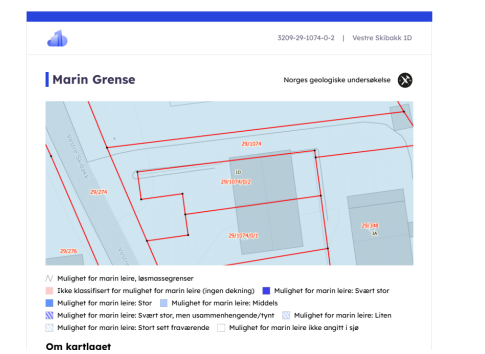
- Det er avvik i rømningsveier.
- Det er ikke foretatt radonmålinger, og bygget er heller ikke utført med radonsperre.
- Rekkverket på balkong eller terrasse er for lavt i forhold til dagens krav.

- Det er ikke krav om utbedring av rekkverkshøyde opp til dagens forskriftskrav.
- For å avklare omfanget av avvik ved rømningsveier bør det innhentes en brannteknisk vurdering.
- Det bør gjennomføres radonmålinger.

Det bør monteres rømningsstige utenfor vindu i 2. etasje.
