# Tilstandsrapport

Boligbygg med flere boenheter

Motlandsmarka 205 , 4365 NÆRBØ

Befaringsdato: 21.05.2026

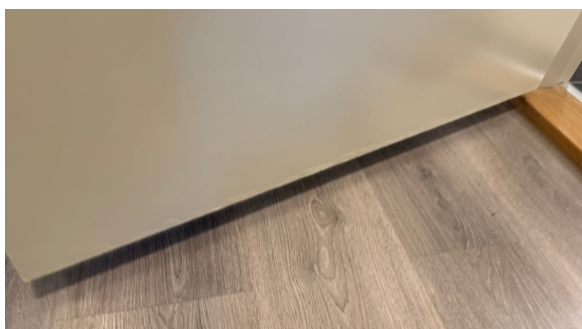
Innvendig har boligen malte glatte dører.  
Normal brukslitasje i overflater og låskasser.  
Merknader:  
-Svelling i nedre del av dørblad til bad/vaskerom.  
-Dør til stue henger, behov for mindre justering.

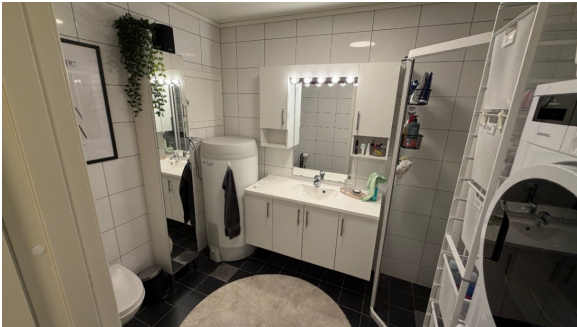
Lokal fall til sluk i dusj er mindre enn referansenivået, og det registreres noe vannansamling på gulv ved spyling. Det er videre registrert begynnende soppdannelser og avskalling i fuge i overgang mellom gulv og vegg, noe som vurderes å skyldes vedvarende fuktbelastning og mangelfull avrenning mot sluk.

Registrerte forhold kan over tid medføre økt slitasje og lokal fuktpåvirkning i overgang mellom gulv og vegg. Funksjonen til våtrommet vurderes likevel å være ivaretatt på befaringsdagen.

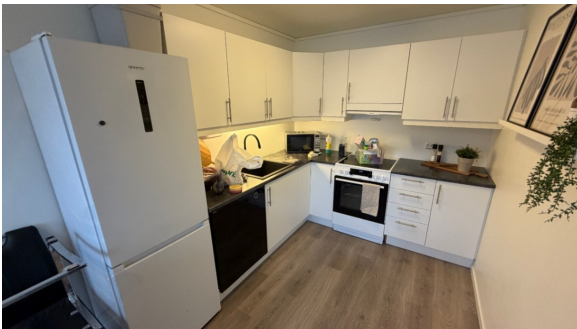
-Det er registrert begynnende svelling i benkeplate ved oppvaskmaskin. Lokale svellinger kan utvikle seg over tid ved ny fuktpåvirkning. Det anbefales forsegle enden, samt monterte dampetting.

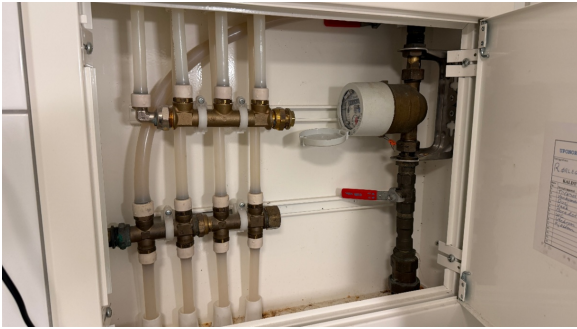
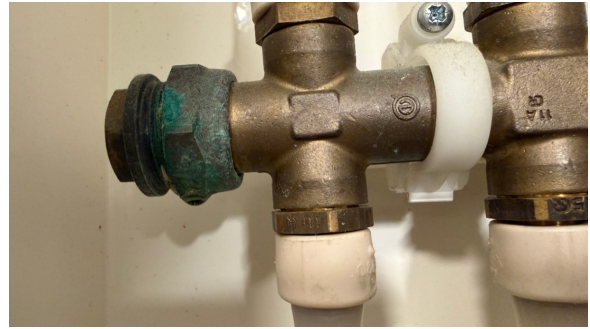
Manglende merking av hovedstoppekran er et mindre avvik fra anbefalt praksis. Merkingen skal bidra til å lette lokalisering ved behov for stenging av vann, særlig i nødsituasjoner.

Iring, mindre drypplekkasje fra rørbobling i fordeler skap for vann.

Irr og mindre drypplekkasje fra rørkobling i fordelerskap kan over tid medføre korrosjon, fuktpåvirkning og fare for videre lekkasjeutvikling. Det anbefales utbedring av lekkasje samt kontroll av rørkoblinger i fordelerskapet.
