# Tilstandsrapport

Enebolig

sørvollvegen 7, 8700 NESNA

Befaringsdato: 06.03.2025

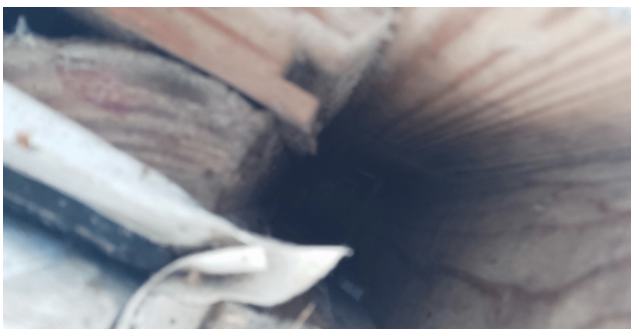
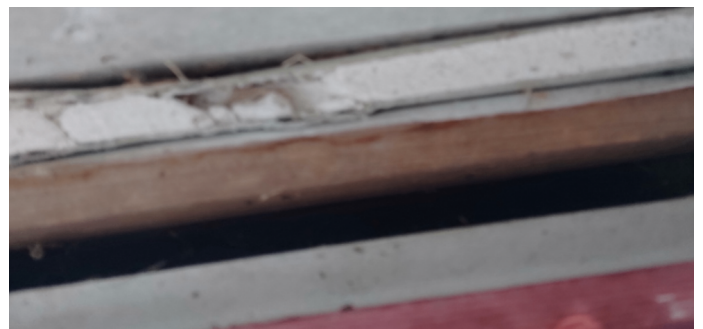
## Takkonstruksjon/Loft

Det ble fuktmålt i takkonstruksjonen i knevegger ved befarings, og det ble ikke registrert forhøyede fuktverdier.

Isolasjonen bør monteres på plass i takkonstruksjonen.

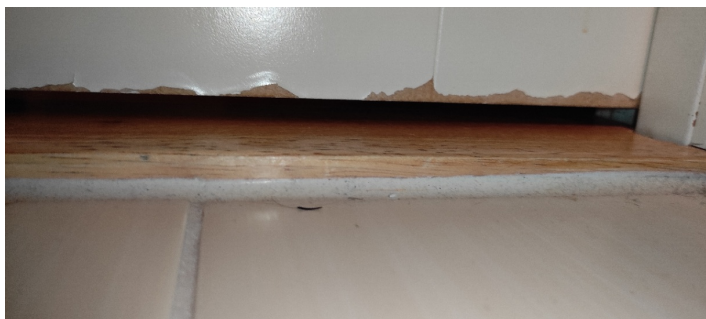
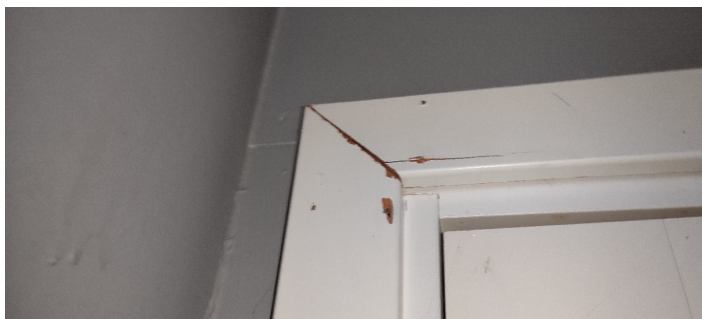
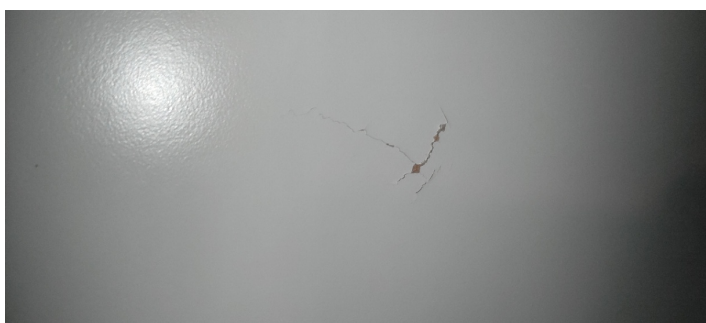
- Det er påvist at flisfuger har riss/sprekker.
- Det er vindu/dør med ikke fuktbestandige materialer i våtsonen (ved vask, dusj, badekar, osv.), løsningen eller byggematerialet er uegnet
- Det er påvist svertesopp i silikonfuger.

- Fuger bør skiftes ut.
- Slike riss/sprekker kan indikere bakenforliggende fuktskader, og konstruksjonen bør observeres jevnlig for å vurdere utvikling.
- Uegnede materialer må fuktbeskyttes/utskiftes.

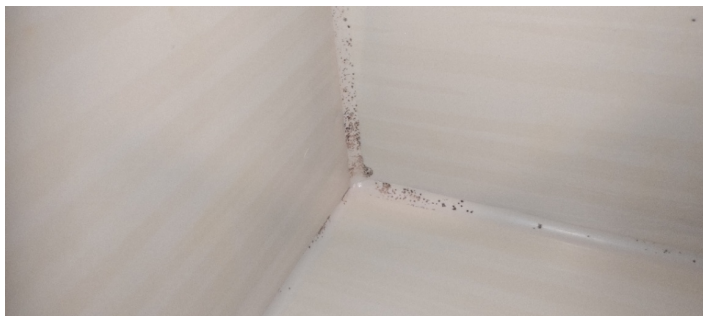
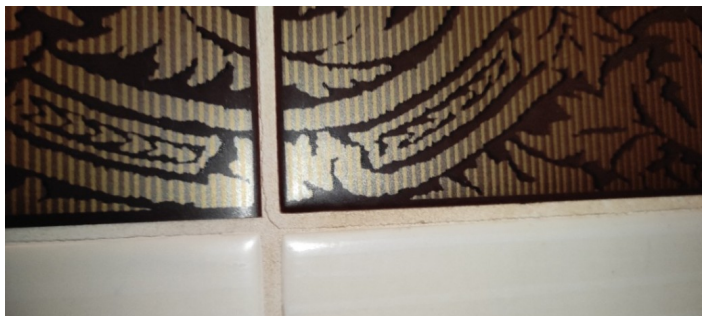
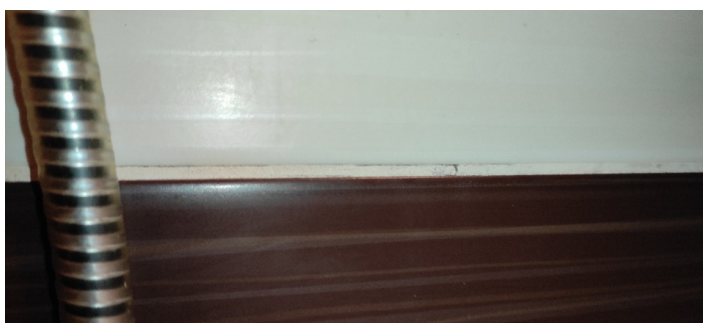
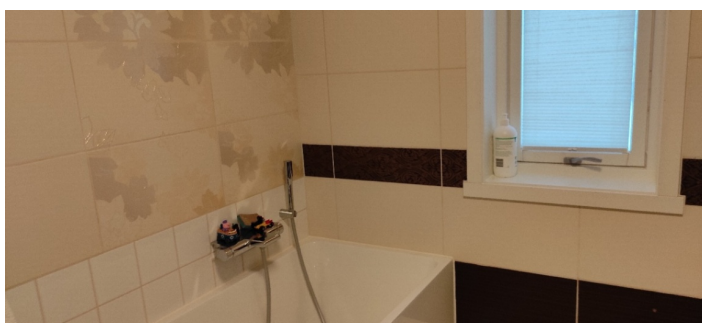
### TG 2 Overflater Gulv

- Det er påvist at høydeforskjell fra topp slukrist til gulv/synlig topp membran ved dørterskel er mindre enn 25 mm.
- Det er påvist avvik i fallforhold til sluk i forhold til krav i forskrift på byggetidspunktet.

Vær oppmerksom ved bruk. For å få tilstandsgrad 0 eller 1 må gulvet bygges med riktig fall til sluk. Det vil imidlertid sjelden være økonomisk rasjonelt som et enkeltstående tiltak. Ved en eventuell renovering, påse at badet bygges med tilfredsstillende fall til sluk. Høydeforskjellen er mindre enn hva som er krav iht. lekkasjesikkerhet.

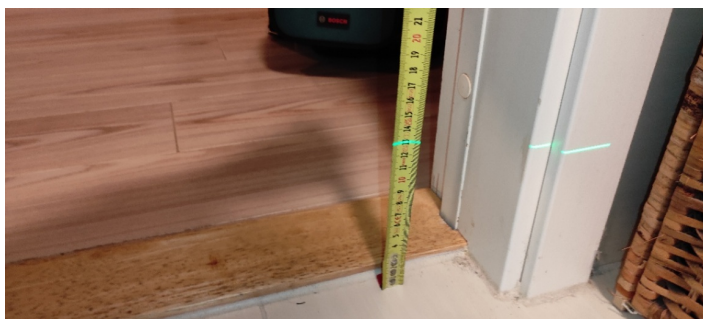
Kontroll av fall mot sluk.

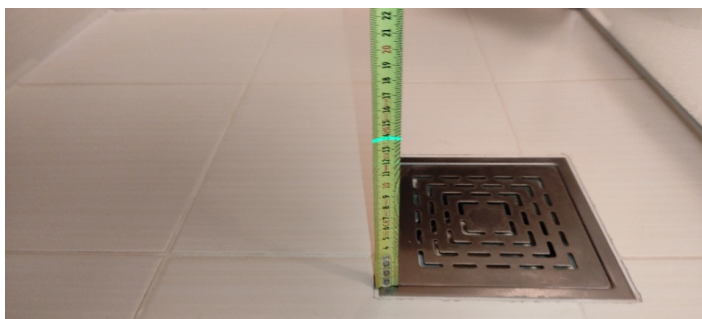
Kontroll av fall mot sluk.

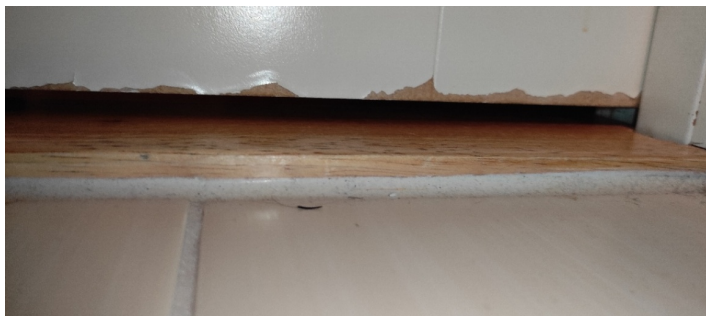
Kontroll av høyde på luftespalte under døren.

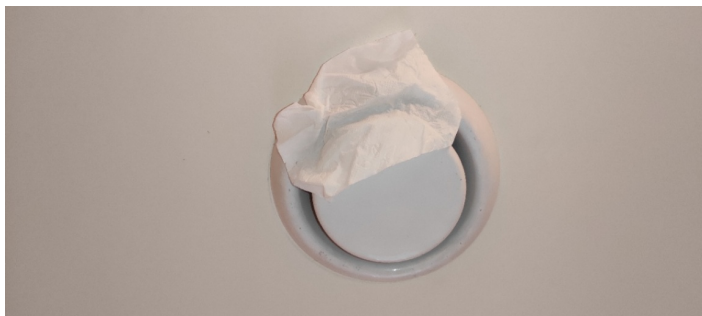
Funksjonstest av avtrekk.

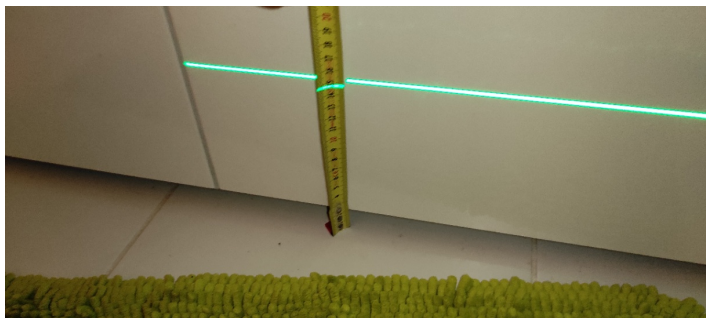
Kontroll av fall mot sluk.

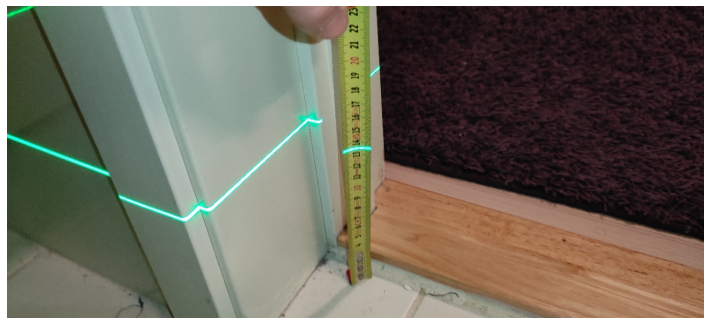
Kontroll av fall mot sluk.

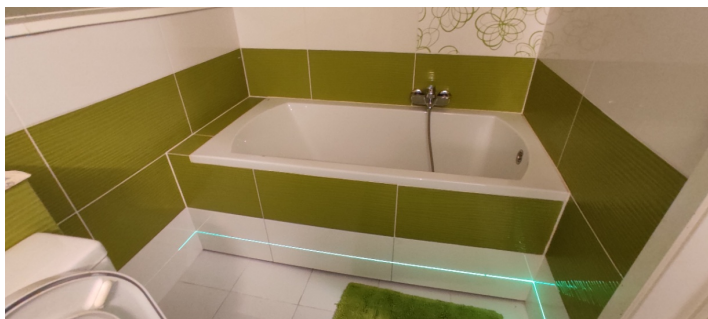
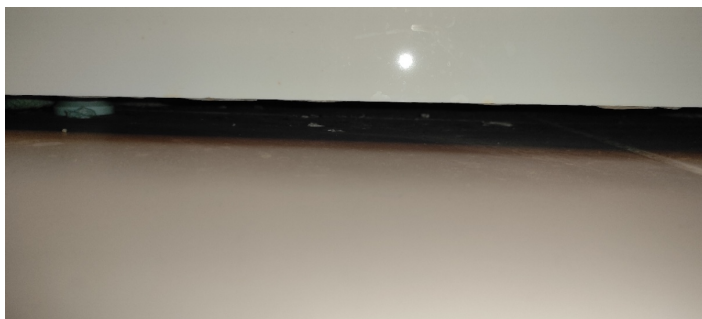
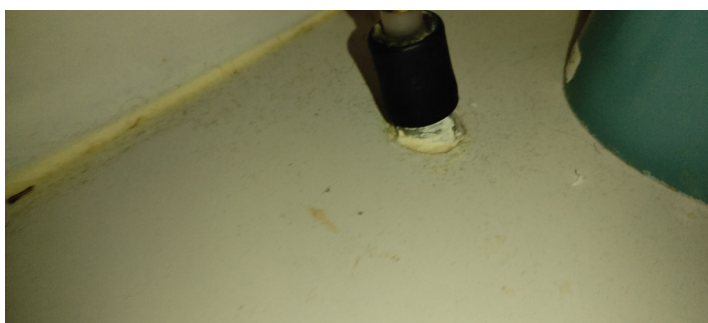
### TG 2 Sanitærutstyr og innredning

Det bør etableres tilkomst under badekaret.

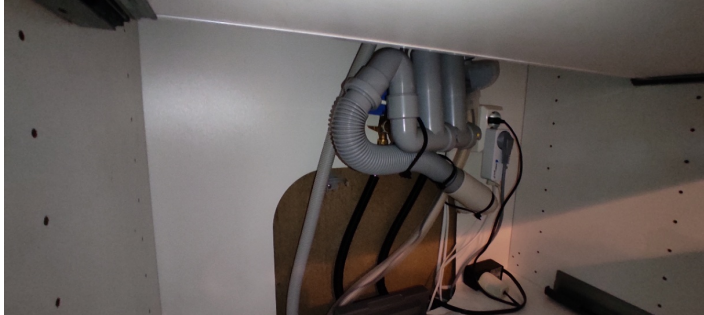
Kontroll av røropplegg.

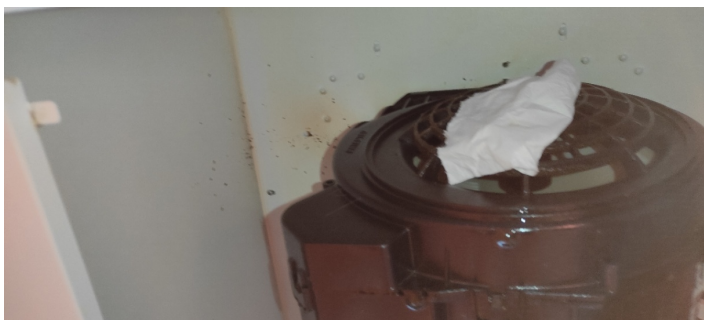
Funksjonstest av ventilator.
