Tilstandsrapport

📍 Vålerengata 2 B, 0657 OSLO

Befaringsdato: 16.03.2026

Oppdragsnr.: 11838-26078

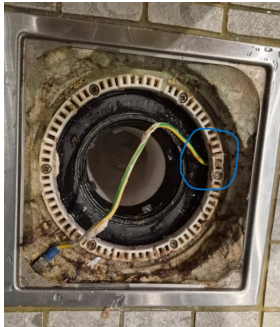
! TG 2 Sluk, membran og tettesjikt

Det er observert jordleder mellom klemring og sluk. Dette er ikke en anbefalt løsning da klemringen skal ligge direkte mot membranen for å sikre tett forbindelse.

Plastsluk med jordledning i klem

Forholdet kan medføre risiko for redusert tetthet rundt sluk, og anbefales kontrollert eller utbedret av en autorisert fagmann.

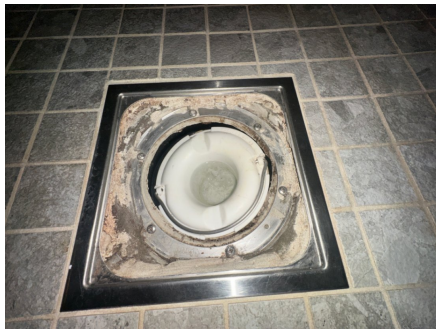
! TG 1 Sluk, membran og tettesjikt

Sluk i plast plassert i dusjssonen.
Det er synlig banemembran i hovedsluk.
Dokumentasjon/ferdigattest, legges
til grunn for vurdering av badets tettesjikt.

Sluk i plast, plassert i dusjnise
