# Tilstandsrapport

Tomannsbolig

Vestengsletta 9B , 2070 RÅHOLT

Befaringsdato: 08.05.2026

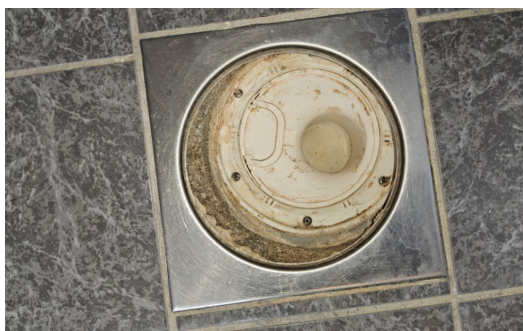
Det er plastsluk og ukjent tettesjikt/membran.

- Mer enn halvparten av forventet brukstid er passert på slukløsningen.

Risikoen for svikt i membranen øker betydelig. Dette kan føre til lekkasjer og fuktskader i underliggende konstruksjoner, spesielt i våtrom eller områder utsatt for vannbelastning. Utbedringskostnader kan bli høye dersom skade oppstår.

Gjennomfør en grundig kontroll av membranens tilstand, inkludert tetthet og eventuelle svakheter.

Vurder forebyggende utskifting av membranen før den svikter, særlig hvis det er vanskelig å oppdage lekkasjer visuelt.

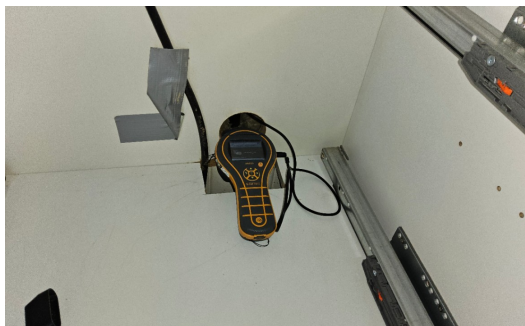
Hulltaking er foretatt uten å påvise unormale forhold. Hulltaking er foretatt ved/i kjøkken. Fuktkvotemåling (vekt%) i konstruksjonen ble målt til 0-6 .

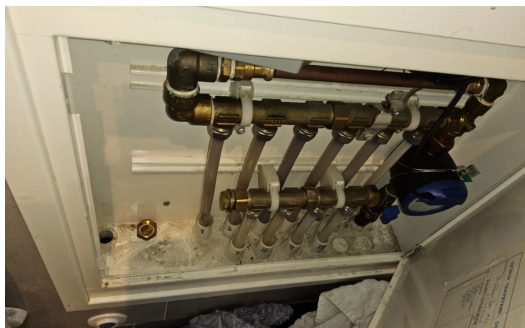
Innvendige vannledninger er av plast (rør i rør). Det er besikket i rørskap.
