Tilstandsrapport

Fritidsbolig

Fageråsen 409, 2420 TRYSIL

Befaringsdato: 15.09.2024

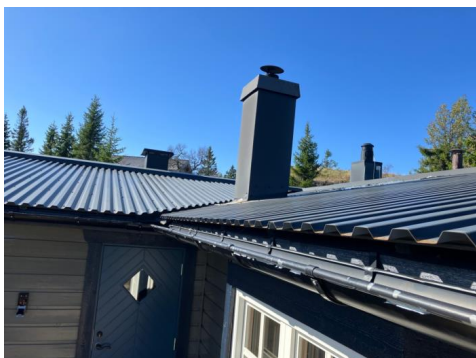
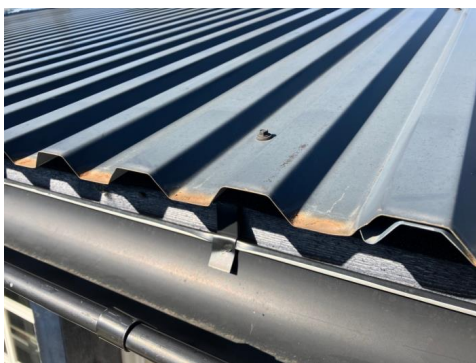
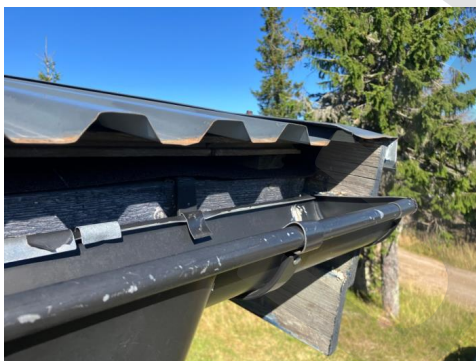
Det er synlige rustmerker på endene av takplatene, pipebeslag med noe rustmerker.

Takplater og beslag med rust bør vedlikeholdes for å hindre videre skade. Jevnlig kontroll av tekkingen anbefales. Kostnadsestimat for vedlikehold. Kostnader for ny tekking er ikke medtatt.

Snøfangere anbefales ved alle taksider, særlig ved områder med gangtrafikk. Snøfangere bør monteres ved alle takflater grunnet fare for skjevbelastninger. Jevnlig kontroll av renner/nedløp anbefales, ut fra alder påregnelig med utskiftning av renner og nedløp i nær fremtid. Pålegg om montering av takstige til pipe må påventes. Kostnadsestimat for montering av takstige.
