Tilstandsrapport

Fritidsbolig

Fageråsen 409, 2420 TRYSIL

Befaringsdato: 15.09.2024

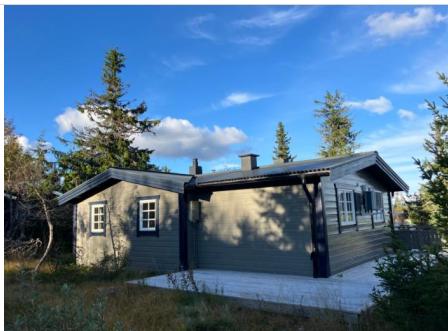
Det er synlige rustmerker på endene av takplatene, pipebeslag med noe rustmerker.

Takplater og beslag med rust bør vedlikeholdes for å hindre videre skade. Jevnlig kontroll av tekkingen anbefales. Kostnadsestimat for vedlikehold. Kostnader for ny tekking er ikke medtatt.

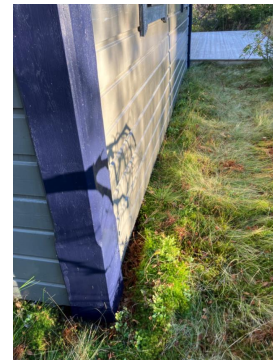
TG 2 Nedløp og beslag

Nedløp med noe frostspreng. Manglende takstige og feieplattung. Nedløp med utkast til terreng.

- Andre tiltak:
- Stigetrinn for feier må monteres.
